# Sichere Instrumentenentfernung aus dem Wurzelkanal

Autor: Dr. Yasin Aktas

Mit dem neuen Piezo Scaler Tigon+ bietet W&H ein klinisches Hilfsmittel, das sich den Bedürfnissen von Arzt und Patient optimal anpasst. Die Vorteile des Tigon+ werden anhand eines konkreten Fallbeispiels erläutert.

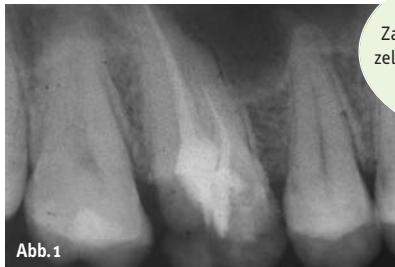
Abb. 1

**Abb. 1:** Ausgangsröntgenbild des insuffizient gefüllten Zahnes 16. – **Abb. 2:** Darstellung aller Wurzelkanaleingänge. Die palatinale Wurzelfüllung wird belassen, da sie für gut befunden wird.

Der Patient N. M. stellte sich in unserer Praxis mit persistierenden Beschwerden am Zahn 16 vor. Seinen Angaben zufolge wurde der Zahn vor einem halben Jahr alio loco wurzelbehandelt. Seit Abschluss dieser Behandlung hat der Patient jedoch Beschwerden an diesem Zahn, sodass er bereits ein Antibiotikum zur Schmerzlinderung verschrieben bekam. Zum Zeitpunkt des Besuches unserer Praxis ist der Patient beschwerdefrei. Patient N. M. wünscht eine Drittmeinung, zwischenzeitlich hatte er bereits einen zweiten Zahnarzt konsultiert. Dieser bestätigte eine insuffiziente Wurzelfüllung und vermutete eine Instrumentenfraktur im mb1 (Abb. 1).

Mittels Röntgenaufnahme lässt sich ein frakturiertes Instrument in mb1 vermuten. Des Weiteren scheint es, als sei der distale Wurzelkanal sowie der mb2 nicht abgefüllt worden, was sich zu einem späteren Zeitpunkt der Behandlung bestätigen sollte. Der Patient wurde vom vorbehandelnden Zahnarzt über die Fraktur nicht aufgeklärt.

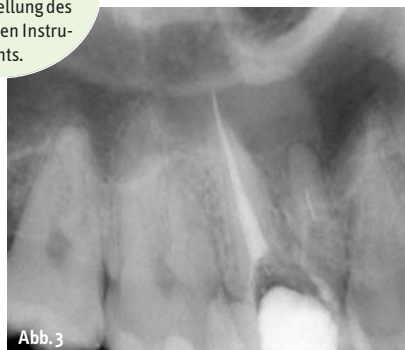
**Abb. 3 und 4:** Zustand nach Revision des Wurzelkanals und Darstellung des frakturierten Instruments.

Nach Darstellung aller Wurzelkanaleingänge wird in einem zweiten Schritt das frakturierte Wurzelkanalinstrument dargestellt (Abb. 3 und 4). Hierfür verwenden wir den Aufsatz 3E des Tigon+. Durch die schmale und lange Form des Instruments erreichen wir einen tiefen und schmalen Zugang.

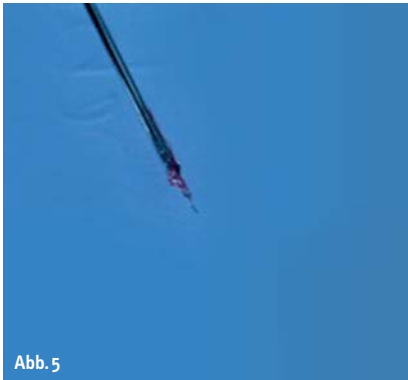
Abb. 5

**Abb. 5 und 6:** Entferntes Instrument und Röntgenkontrollaufnahme nach Entfernung des Wurzelkanalinstruments. – **Abb. 7:** Kontrollröntgenbild nach Abschluss der Wurzelfüllung.

es sich nicht, so „umkreist“ man das Instrument vorsichtig, um es anschließend mit einer Spritze gefüllt mit Palavit G zu greifen, zu fixieren und zu entfernen (Abb. 5). Nach Entfernung des Instruments erfolgt eine Kontrollaufnahme (Abb. 6). Hat man diesen Punkt erreicht, muss man sich nun Gedanken über die Wurzelkanalreinigung machen. Hier wird Ultraschall zum Aktivieren von Spülflüssigkeiten im Wurzelkanalsystem eingesetzt. Dabei schwingt die Ultraschallspitze frei im Kanalkonus und aktiviert die umliegende Spülflüssigkeit (Aufsatz 1E). Die Desinfektionswirkung der Spüllösung hängt von mehreren Faktoren (wie z. B. Temperatur, Konzentration und Einwirkzeit) ab. Eine einfache Methode, die Wirksamkeit wesentlich zu erhöhen, ist die Ultraschallaktivierung. Mehrere Stu-
