# Zahnerhalt bei primär endodontischer Läsion mit ausgeprägter apikaler Parodontitis

Autorin: Dr. med. dent. Antina Schulze

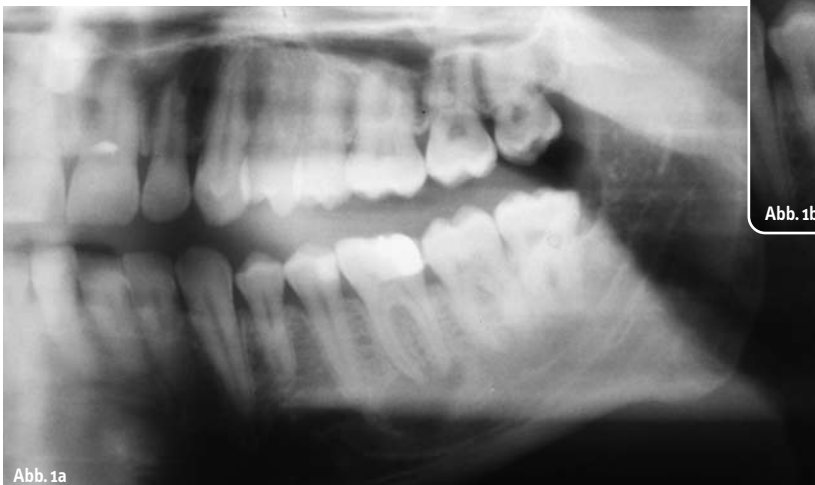
Abb. 1a

empfinden ausgelöst werden; die Beweglichkeit war nicht erhöht. Die zirkulären Taschentiefen waren unauffällig, ein Fistelgang war nicht vorhanden. Die im Notdienst angefertigte Röntgenaufnahme zeigte eine ausgeprägte apikale Parodontitis am Zahn 36 (Abb. 1a und b). Die Diagnose war eine primär endodontische Läsion. Der Patient wünschte unbedingt den Erhalt des Zahnes, trotz des ausgedehnten röntgenologischen Befundes.

sind. Es wurden zwei Wurzelkanäle in der mesialen Wurzel dargestellt, welche mit K-Feilen (Kerr) der ISO Größe 15–35 aufbereitet wurden. Distal gab es einen Kanal, der bis ISO Größe 45 aufbereitet wurde. Die Feilen wurden, wenn überhaupt, nicht ohne vorherige Desinfektion mit Alkohollösung (Cleanstand)

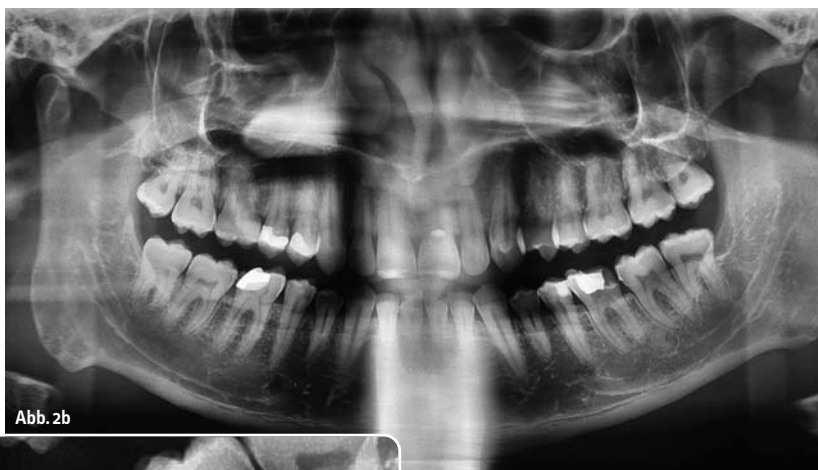
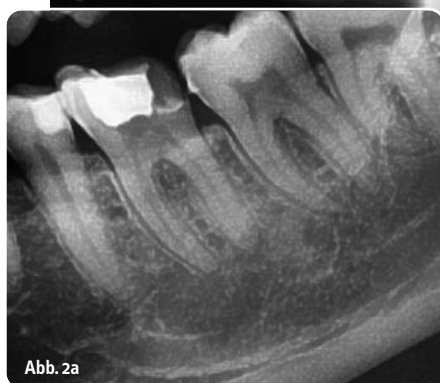
Abb. 2b

in einem anderen Kanal des Zahnes erneut verwendet. Nach und vor jedem erneuten Einführen jeder K-Feile wurde das Kanalsystem mit CHX (0,2 %) gründlich mithilfe einer Kanülenspritze gespült. Dabei wurde darauf geachtet, nicht durch Überpressen der Spülflüssigkeit über den Apex hinaus eine Injektion ins periapikale Gewebe zu erzeugen. Der Zahn wurde im Anschluss mit einer medikamentösen Einlage (Ledermix®), steriler Watte und einer Glasionomerfüllung versorgt, um einen dichten Verschluss der großen Kavität zu erreichen. Neun Tage später wurde der bis dahin absolut beschwerdefreie Zahn erneut mit K-Feilen in Arbeitslänge und den beiden letzten ISO-Größen instrumentiert sowie gründlich mit CHX (0,2 %) gespült. Der Zahn erhielt danach eine Calciumhydroxid-Einlage und wurde mit einer Compositefüllung und nur dünner Watteeinlage im Kanaleingangsbereich dicht verschlossen. Erst zehneinhalb Monate später wurde Letzteres wiederholt, wobei nur ein mittlerer, okklusaler Zugang zum Kanalsystem geschaffen wurde. Zweieinhalb Monate später erfolgte eine erneute Röntgenaufnahme. Nach einem Jahr war klinisch und röntgenologisch eine Ausheilung des umfangreichen Knochendefektes zu verzeichnen (Abb. 2a und b).
