# Zahnerhalt um jeden Preis?

## Möglichkeiten und Grenzen in der Endodontie

**Autor:** Dr. Andreas Simka

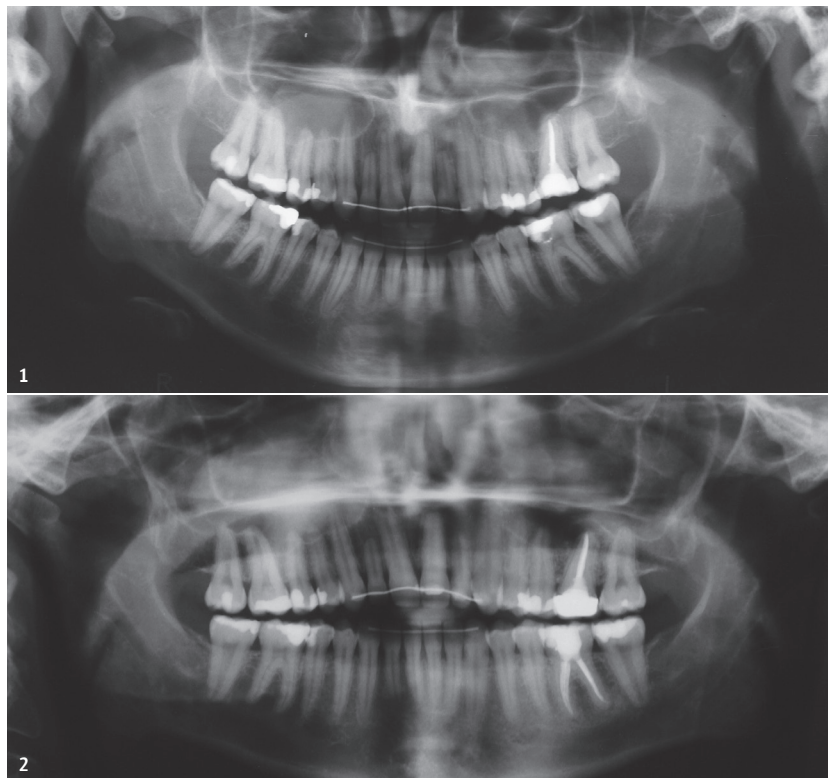
Bei folgendem Fall wurde die Patientin mit der Fragestellung der Revisionsmöglichkeit an Zahn 26 überwiesen. Der Zahn wurde 2011 mit einer röntgenologisch ad apex durchgeführten Wurzelfüllung versehen (Abb. 1).

Das durch den Kollegen angefertigte DVT zeigt das Vorhandensein einer apikalen Osteolyse mit knöchern intaktem, jedoch aufgetriebe-

nem Kieferhöhlenboden (Abb. 2). Alternativ zur Revisionsbehandlung wurde mit der Patientin auch das Vorgehen einer Wurzelspit-

**Abb. 1:** Zustand nach Wurzelfüllung 2011. – **Abb. 2:** Kontrollaufnahme 2017

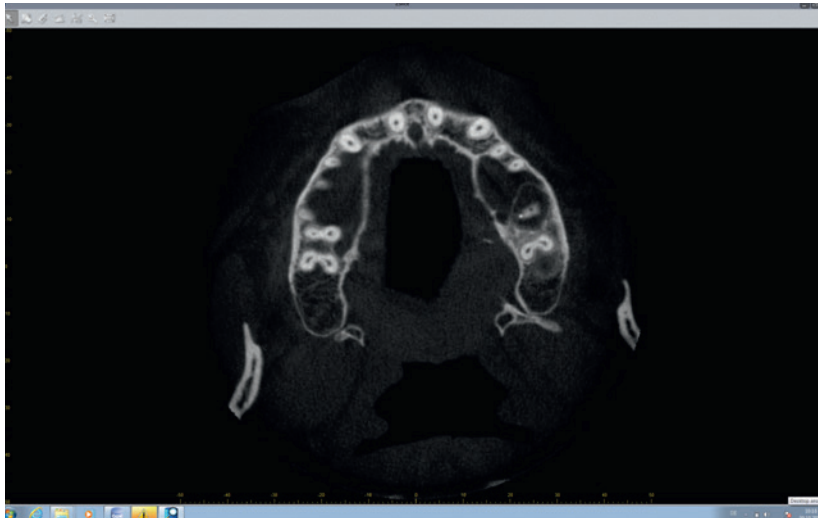
Abb. 3: DVT – Axiale Ebene: Zahn 27 mit nicht gefülltem bukkalen Foramen apicale mit umfangreicher Osteolyse.

Scrollt man durch die verschiedenen Schichten des DVT, lässt sich erkennen, dass weite Bereiche des Wurzelkanalsystems von Zahn 27 nicht vollends erfasst wurden. Zudem zeigt sich die Aufspaltung des Wurzelkanals in ein zweites Foramen apicale, welches nicht gefüllt wurde. In den verschiedenen Schichtebenen lässt sich der zweite Kanalausgang und die Auftreibung des Kieferhöhlenbodens eindrucksvoll nachweisen (Abb. 3 und Abb. 4).
