## Ästhetische Implantatversorgung im Frontzahnbereich

**Autoren: ZÄ Sabine Höhl, Dr. Marcus Striegel**

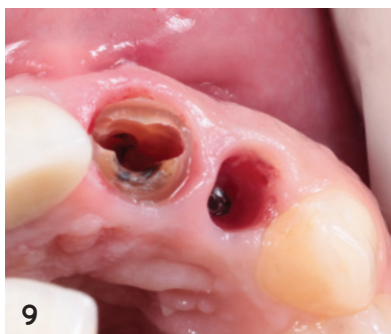
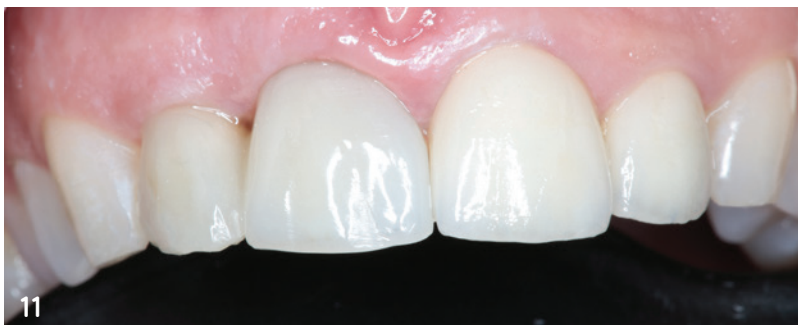
**Abb. 8:** DVT. **Abb. 9:** Präparation des vestibulären Shells. **Abb. 10:** Zustand nach Implantation 11 mit vestibulärem Shell. **Abb. 11:** Zustand erster Tag postoperativ nach Implantation 11. **Abb. 12:** Korrekter Sitz der Implantate 11 und 12.

Zunächst wurden die Zahnkronen mittels eines grünen Diamanten auf Gingivaniveau abgetrennt und anschließend die bukkale Zahnlamelle vom übrigen Anteil der Wurzel getrennt, sodass bukkal nur eine dünne Zahnscherbe (Shell) zurückbleibt (Abb. 9). Die restlichen Wurzelanteile wurden vorsichtig extrahiert und die verbleibende Zahnscherbe so präpariert, dass sie sich c-förmig und etwa zwei Millimeter apikal des gewünschten Mukosarandes darstellte. Anschließend wurde die Alveole kürettiert und gereinigt.

Nach korrekter Aufbereitung des Implantatbetts erfolgte die Implantation eines Straumann BLT SLActive Implantats der Größe 3,3x12 mm anstelle von 11 und eines Straumann NC 3,3x12 mm anstelle von 12 (Abb. 10). Zum Knochenaufbau zwischen Implantat und Zahnscherbe kam Eigenknochen aus der Implantatbohrung zum Einsatz. Für ein gutes ästhetisches Endergebnis wurde der Mindestabstand zwischen den Implantaten von 3 mm bzw. zwischen Implantat und natürlichem Zahn von 1,5 mm eingehalten. Dadurch kann sichergestellt werden, dass trotz der physiologischen Resorptionsvorgänge des Knochens ausreichend periimplantäres Hartgewebe erhalten bleibt, um die Papille zu stabilisieren.<sup>14</sup>

Im Anschluss an die Implantation wurde ein laborgefertigtes Provisorium eingesetzt. Auf dem postoperativ angefertigten OPG erkennt man die korrekte Position der gesetzten Implantate (Abb. 12). Einen Tag nach der Implantation stellte sich die Patientin erneut zur Kontrolle vor. Es zeigten sich entzündungsfreie Wundverhältnisse ohne Beschwerden. Abbildung 11 zeigt den Zustand am Tag nach der Implantation 11.

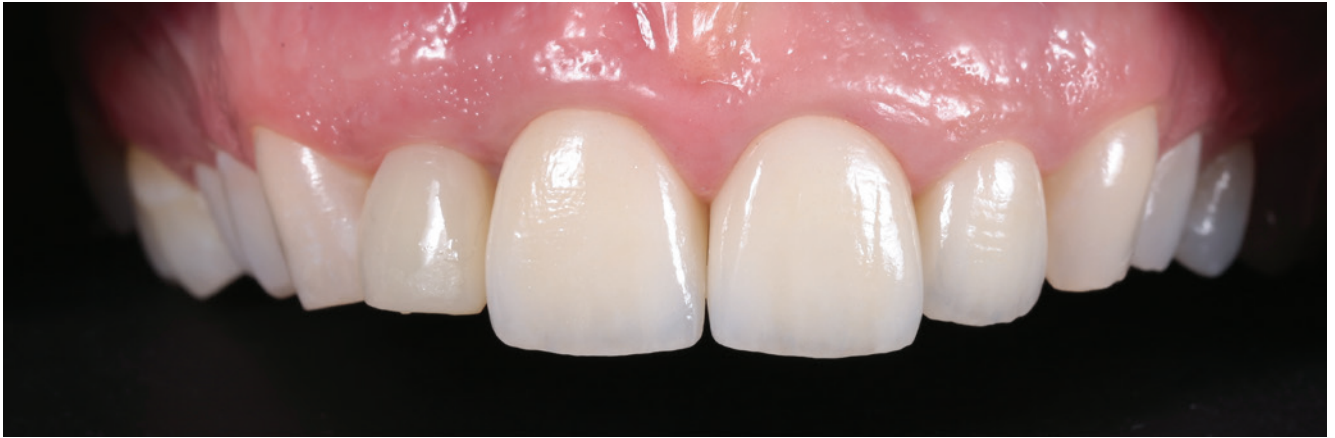
**Abb. 13:** Definitive prothetische Versorgung.

Die Implantatabformung mit Impregum (3M ESPE), Permadyne (3M ESPE) und individuellem Abformlöffel erfolgte im November 2019. Das periimplantäre Weichgewebe zeigte sich entzündungsfrei und wies ein schönes Emergenzprofil auf. Als definitive Zahntechnik wurden im Dezember 2019 Einzelzahnkronen aus vollverblendetem Zirkon auf Titanabutments eingesetzt (Abb. 13).
