# Revisionsbehandlung eines Molaren mit **komplexer Anatomie**

**Autor:** ZA Christoph Mahlke

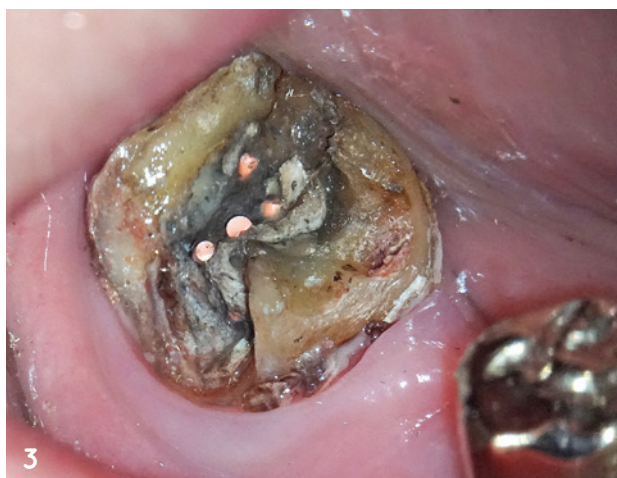
**Abb. 3:** Intraorales Foto nach Abnahme der Brücke, starke kariöse Zerstörung des Zahns. **Abb. 4:** Intraorales Foto nach präendodontischem Aufbau und begonnener Revisionsbehandlung mit Blick in den mesiobukkalen Kanal mit infizierten Wurzelfüllungsresten.

Nach der Leitungsanästhesie (Ultracain® D-S forte 1:100.000, Sanofi-Aventis) wurde ein Abdruck für das Provisorium genommen und die lockere Brücke entfernt (Abb. 3). Auch die Sekundärkaries wurde beseitigt und ein adhäsiver präendodontischer Aufbau mit Xeno Select® und SDR® (beide Dentsply DeTrey) angefertigt. Die Konkreme wurden entfernt und der parodontale Sulkus gereinigt. Nach Anlage von Kofferdam und Abdichtung mit OpalDam™ Green (Ultradent Products) erfolgte die Trepanation und Darstellung der Wurzelkanaleingänge (OPMI pico, ZEISS).

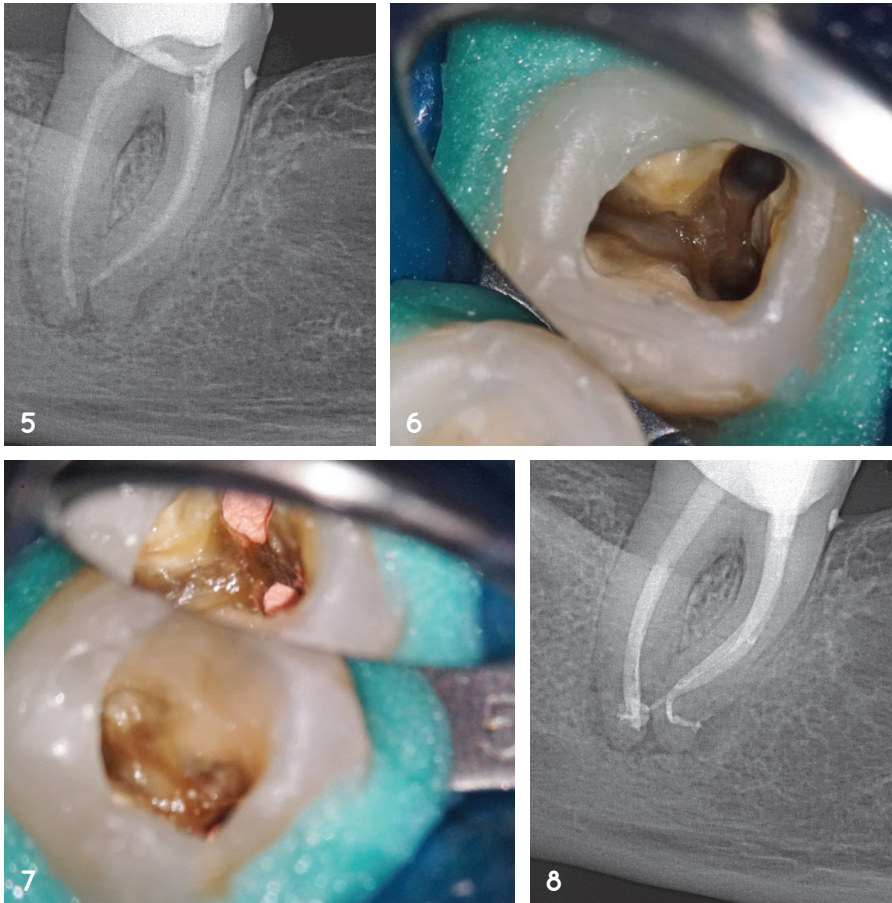
**Abb. 5:** Messaufnahme mit eingebrachten und eingemessenen CHX-Points. **Abb. 6:** Kavität nach Desinfektion und abgeschlossener Aufbereitung. **Abb. 7:** Wurzelfüllung in mesialen Kanälen. **Abb. 8:** Röntgenkontrollaufnahme nach Wurzel- und Deckfüllung.

Der Zahn war beschwerdefrei und nicht mehr klopfschmerzhaft. Nach der Leitungsanästhesie (Ultracain® D-S forte 1:100.000, Sanofi-Aventis) und Anlage von Kofferdam sowie Abdichtung mit OpalDam™ Green (Ultradent Products) wurde der provisorische Verschluss der Kanäle wieder entfernt und mit erwärmtem NaOCl 3% gespült. Die apikale Präparation erfolgte mit ProTaper Next® NiTi-Feilen (Dentsply DeTrey) in Vollrotation unter simultaner elektrischer Längenmessung und ständigem Austausch von erwärmtem NaOCl. Die anschließende apikale Aufbereitung erfolgte bis auf ISO 30.07 in den mesialen Kanälen und bis ISO 40.06 im distalen Kanal. Die Kanäle wurden mit passenden Papierspitzen (ProTaper Next® X3/X4) getrocknet und medikamentöse Einlage (UltraCal™ XS, Ultradent Products) sowie eingemessenen ROEKO aktiv point Chlorhexidine Points Größen 40 distal und 35 mesial (beide COLTENE) für die anschließende röntgenologische Messaufnahme (Abb. 5) wieder verschlossen.

Legen von Kofferdam und der Abdichtung wurde der provisorische Verschluss erneut entfernt und die Kanäle mit erwärmtem NaOCl 3% ultraschallaktiviert, jeweils mit EDDY® (VDW) und IRRIS 21/25 (VDW) – beide 20 Sekunden – gereinigt, mit EDTA-Lösung in 17%-Konzentration für eine Minute sowie CHX-Lösung in 2%-Konzentration gespült und mit Papierspitzen (ProTaper® Next Paperpoints, Größe X3 und X4; Abb. 6) getrocknet. Die thermoplastische Obturation erfolgte mit BeeFill® 2-in-1 (VDW, verbaut in Endo-Cart all-in-one, Thomas Dental), AH Plus Jet™ (Dentsply DeTrey) sowie ProTaper® Next Mastercones (Größe X3 und X4, Dentsply DeTrey) mittels Schilder-Technik. Die Kavität wurde mit Alkohol gereinigt (Abb. 7) und diese sowie die Kanäleingänge adhäsiv unterhalb des Kavitätenbodenniveaus mittels Total-Etch-Technik und Komposit (Xeno Select® und SDR®, beide Dentsply DeTrey) verschlossen.

Im distalen Kanal wurde adhäsiv ein 9mm individualisierter Glasfaserstift (ER DentinPost blau 356 TL12 110, Komet) mittels RelyX™ Unicem 2 Automix (3M ESPE Deutschland) verankert. Die Deckfüllung wurde poliert, der Kofferdam entfernt sowie eine Röntgenkontrollaufnahme angefertigt (Abb. 8).
