# Ganz anders als gewohnt

| ZT Wolfgang Borgmann

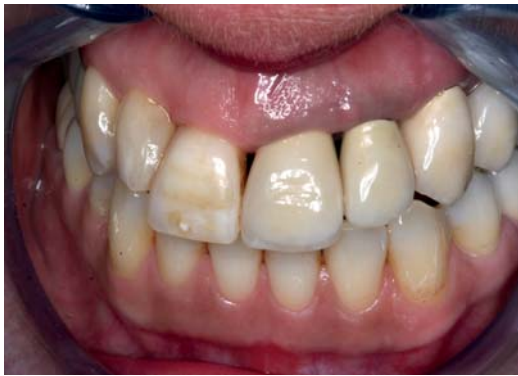
Abb. 1: Die Patientin litt nach eigenen Worten unter „Hasenzähnen“ und störte sich an dunklen Kronenrändern.

Üblicherweise beträgt der vertikale Überbiss der Frontzähne zirka zwei bis drei Millimeter. Im Fall der etwa 40-jährigen Patientin, die sich in der Praxis vorstellte, war dieser Abstand deutlich größer. Sie litt – wie sie selbst sagte – „seit mehr als zehn Jahren“ unter ihren „Hasenzähnen“. Außerdem war sie unglücklich über dunkle Ränder, die sich an den Marginalsäumen ihrer bisherigen Versorgung an 21, 22, 23 zeigten (Abb. 1). Sie wünschte sich gleichmäßige Zähne und wollte ihre Frontzahnsituation kosmetisch verbessern lassen. Bestärkt durch Zuspruch ihres Ehemanns hat sie deshalb trotz einer generellen Angst vor Zahnarztpraxen Mut gefasst, die Situation verbessern zu lassen. Nach einer umfassenden Aufklärung in der Praxis und entsprechender Information über die modernen ästhetischen Mög-

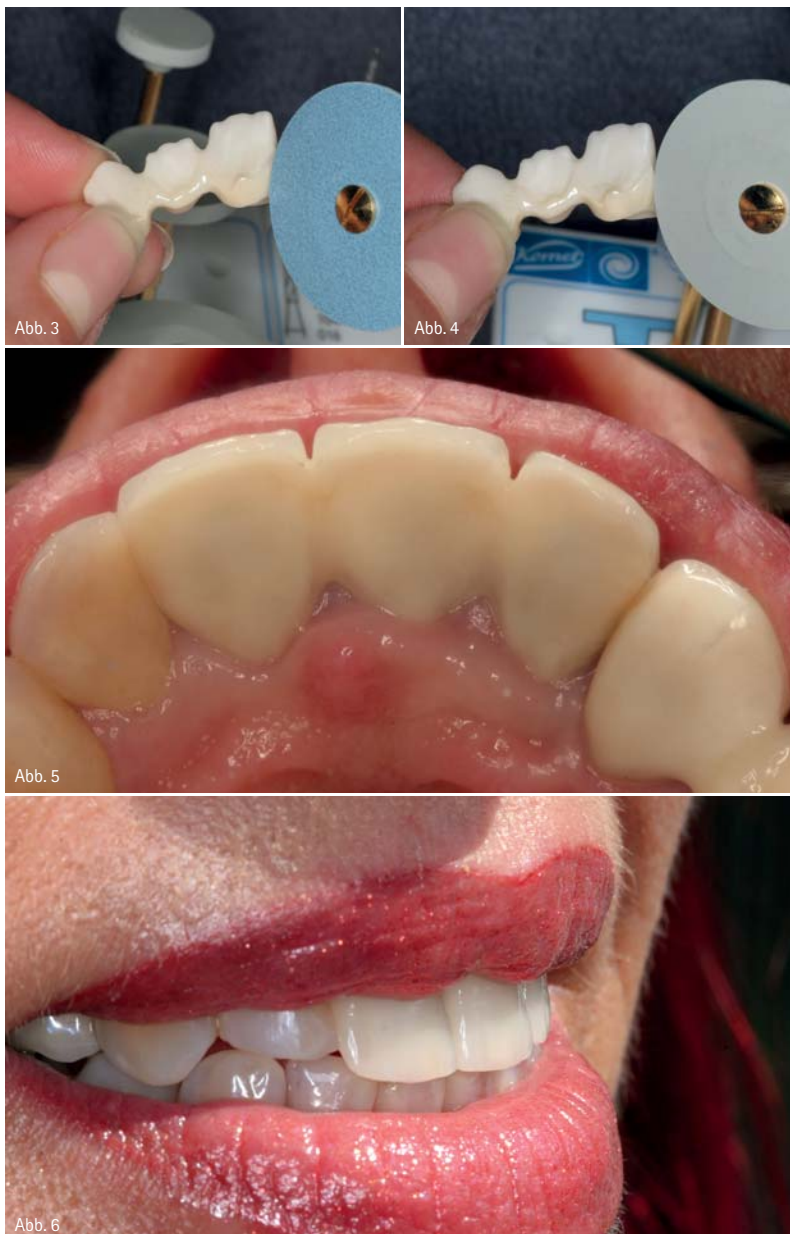
Abb. 3: Der neue blaue Zirkonpolierer 94011C von Komet ist speziell für das Vorpolieren harter Werkstoffe entwickelt worden. Mit ihm kann man auch sehr gut approximale Kontaktflächen nacharbeiten. – Abb. 4: Mit dem hellgrauen Zirkonpolierer 94011F poliert man Zirkongerüste zu spiegelndem Hochglanz. – Abb. 5: Der Zahnbogen verläuft jetzt harmonisch und die Rückenschutzplatten bieten maximalen Schutz. – Abb. 6: Die korrigierte Situation wirkt natürlich. Die Verblendungen integrieren sich hervorragend und farbliche Unterschiede werden nicht wahrgenommen.

zipiert und gezielt auf den harten Zirkondioxidwerkstoff abgestimmt. Mit einem blauen Polierer 94011C poliert man bis zu einem matten Glanz vor (Abb. 3) und poliert die Gerüste im Anschluss mit einem hellgrauen Polierer 94011F zu richtigem Hochglanz (Abb. 4). Nach dem Verblenden überarbeitete Wolfgang Borgmann die gebrannten Gerüste wiederum mit den Zirkonpolierern. „Mit den beiden unterschiedlichen Polierern glätten wir die Keramikoberfläche, damit sich Plaque

Die Mundaufnahme verdeutlicht die harmonische Korrektur des Zahnbogens und den maximalen Schutz für die Verblendungen durch deren hochgezogene Rückenschutzplatten aus Zirkondioxid (Abb. 5). Man erkennt, dass sich das Zahnfleisch schön an die Versorgung angelegt hat.

Die Vestibulär-Ansicht zeigt eine natürlich wirkende Frontzahnssituation (Abb. 6). Die Textur sorgt für eine ästhetische Symmetrie, sodass sich die Verblendungen hervorragend integrieren. Farbliche Unterschiede werden nicht wahrgenommen. Übergänge zwischen dem Gerüstmaterial der Rückenschutzplatten und den Schichtbereichen sind nicht erkennbar. Da freut sich nicht nur der Patient.
