# PEEK in der Zahnheilkunde

**FACHBEITRAG** Polymere sind chemische Stoffe, die hauptsächlich aus Makromolekülen (Riesenmolekülen) bestehen. Diese Moleküle definieren das Eigenschaftsprofil des Kunststoffes und bestimmen, ob es sich um einen Standardkunststoff, einen technischen Kunststoff oder einen Hochleistungskunststoff handelt. Ein Gruppe aus der Vielzahl der Polymere sind die Polyaryletherketone (PAEK).

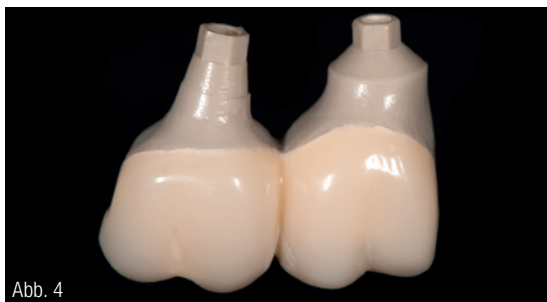
**Abb. 4:** Kompositverblendetes PEEK-Gerüst mit gefräster Implantatverbindung (Tipo Astra, 26, und BEGO, 27). **Abb. 5:** Situation 26/27 intraoral von vestibulär.

In dieser Situation ist eine Kronenkonstruktion mit geringem Gewicht und kaukraftabsorbierenden Eigenschaften von Vorteil. Aus diesem Grund wurde ein Gerüst aus PEEK mit integriertem Implantatabutment und Emergenzprofil gefräst und mit Komposit (Gradia, GC) verblendet (Abb. 4). Der Zahnersatz wiegt 3,8 Gramm und hat eine 26-mal höhere Stoßdämpfung als Titan. Die Verschraubung erfolgt direkt im PEEK mit 15Ncm. Der Schraubenkanal als Teil des Gerüsts wird bis zur Okklusalfäche hochgezogen, um einen definierten und sauberen Verschluss zu gewährleisten.

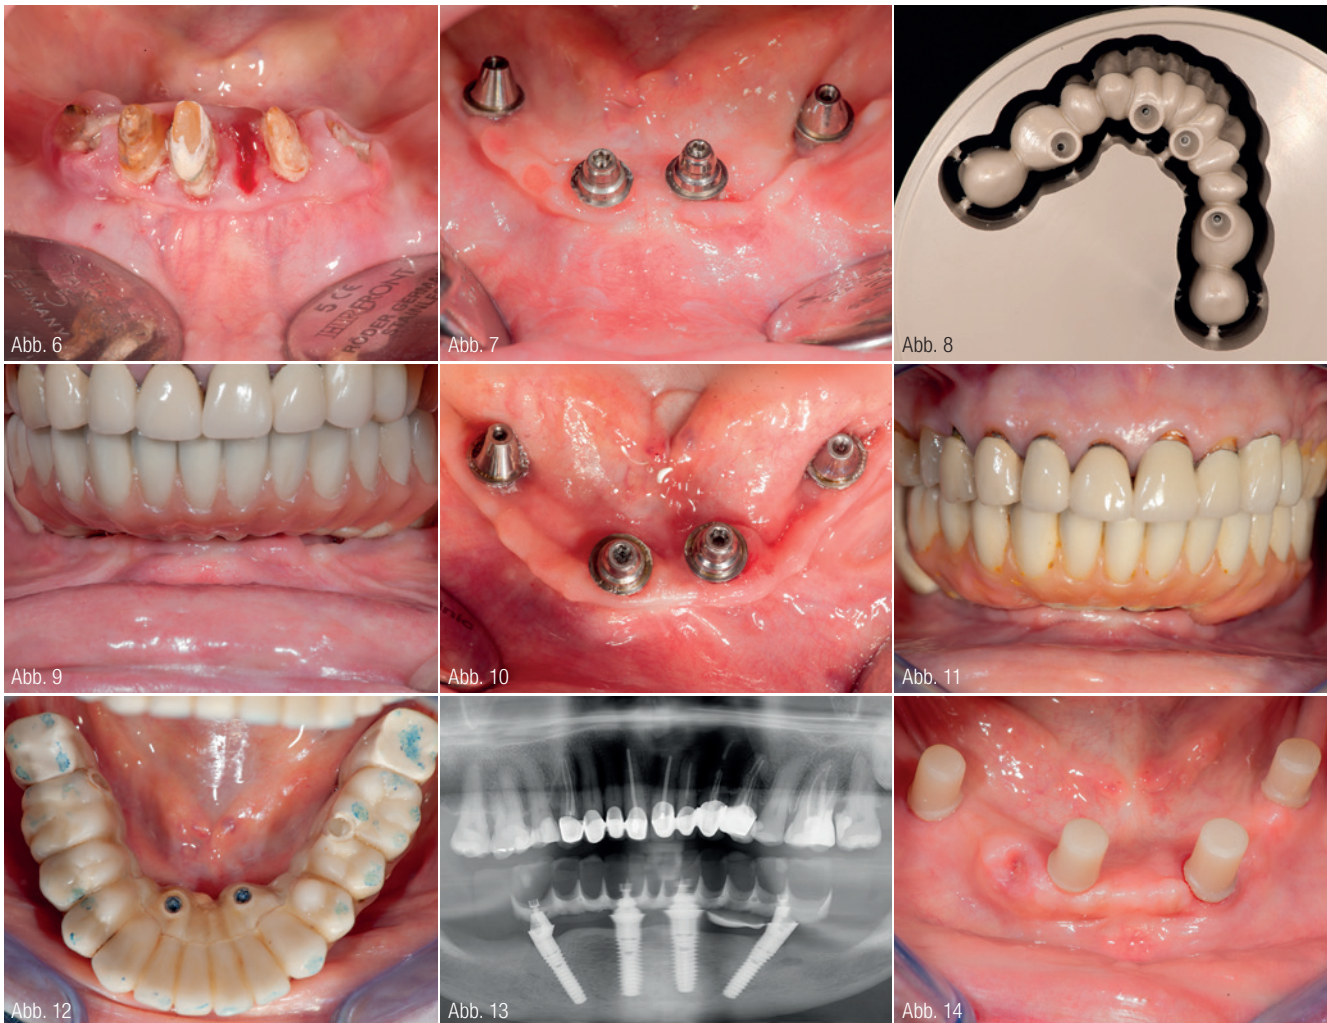
Abb. 6: Klinische Situation nach Abnahme der Brücke. Abb. 7: Osseointegrierte Implantate gemäß dem All-on-4-Protokoll nach Abnahme der provisorischen Sofortversorgung. Abb. 8: Per CAD/CAM erstelltes Brückengerüst aus ungefülltem PEEK noch in der Runde. Abb. 9: Klinische Situation nach Eingliederung durch Verschraubung der vier Halteschrauben. Abb. 10: Klinischer Aspekt nach Abnahme der Brücke während des Recall-Termins 1/2019. Abb. 11: Klinischer Aspekt mit Brücke 1/2019; es ist die beidseitige Unterfütterung von 2014 sichtbar. Abb. 12: Okklusale Ansicht mit Spiegel, stabiles Okklusionsmuster. 37 und 47 sind unverblendet und Teil des PEEK-Brückengerüsts. Abb. 13: Situation 1/2019 sechs Jahre und zwei Monate nach Implantation. Abb. 14: Klinische Situation nach Zementierung der Zirkon-Innenteleskope.

Maria, heute 73 Jahre alt, stellte sich in unserer Praxis im Oktober 2012 mit einer insuffizienten Brückenversorgung im Unterkiefer vor. Der Restzahnbestand (Abb. 6) musste entfernt werden. Die Patientin akzeptierte unseren Therapieversuch einer All-on-4-Versorgung mit Sofortbelastung durch eine reduzierte Kunststoffbrücke (35–45)

und nach vier Monaten (Abb. 7) Austausch der provisorischen Brücke durch eine definitive Brücke mit einem anatomisch gestalteten PEEK-Gerüst und Verblendung mit Kompositmaterialien.

Die dritte Generation unserer kieferumspannenden Brücken mit vollanatomischem PEEK-Gerüst, mit Komposit oder Vollzirkon-Einzelzähnen verblendet, im zahnlosen Kiefer nach dem All-on-4(5-6-)Prinzip berücksichtigt alle Punkte. Das geprägte PEEK-Brückengerüst direkt auf Multi-Unit Abutments (Abb. 8) und PEEK-gelagerten Fixierungsschrauben vermeidet Verklebungen, und die Kompositverblendung garantiert eine über Jahre stabile Okklusion (Abb. 9). Klinisch haben wir keine Schraubenlockerungen festgestellt, das von uns empfohlene Drehmoment der Fixierungsschrauben ist 15 Ncm.

nicht zurechtkam und Probleme mit der Verdauung als auch Schmerzen im linken Kiefergelenk hatte. Der Oberkiefer präsentierte sich mit fehlenden Backenzähnen. Normalerweise ein Routinefall, aber die Patientin wollte eine 100 Prozent metallfreie festsitzende Versorgung. Im Oberkiefer waren drei einteilige Straumann Pure Ceramic Implantate mit zementierten Vollzirkonbrücken die Lösung. Der zahnlose Unterkiefer war sicherlich die größere Herausforderung. Die Behandlungsplanung sah die Implantation von vier Straumann Pure Ceramic Implantaten, trotz reduziertem Knochenangebot im Seitenzahn-bereich, vor. Zur Erlangung einer ausreichenden Friktion und gemeinsamer Einschubrichtung wurden vier auf ein Grad geprägte Vollzirkon-Innenteleskope erstellt (Abb. 14).

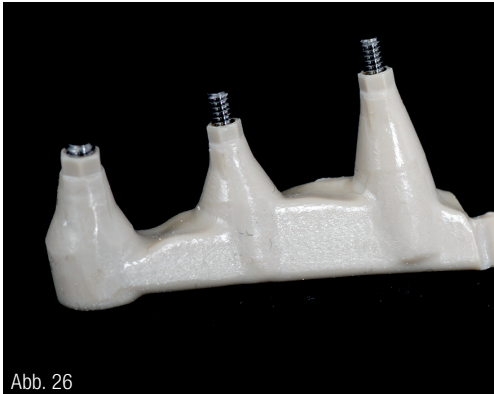
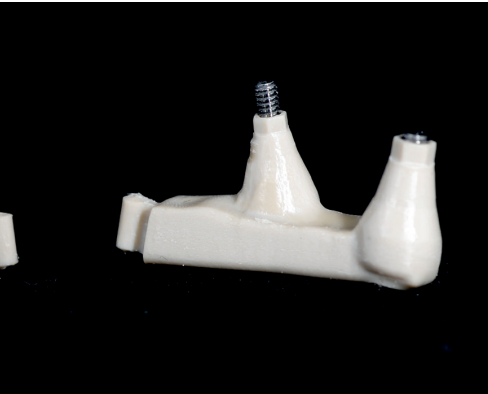
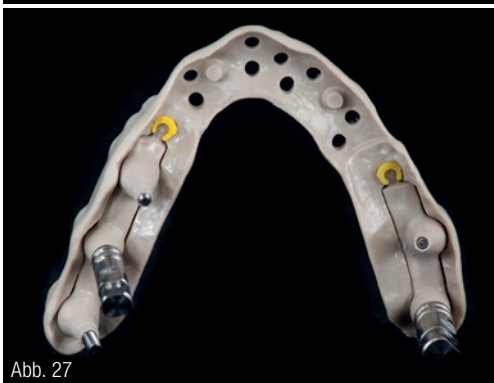
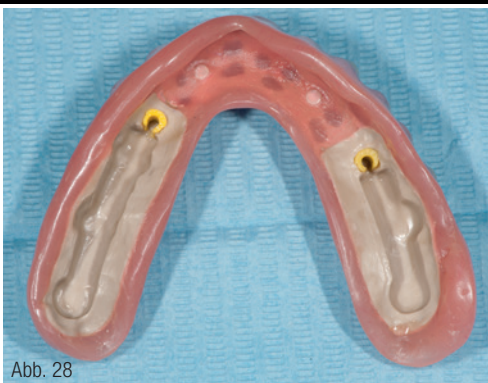
Abb. 24: Klinischer Zustand vier Monate postoperativ. Abb. 25: Ausschnitt der Panoramaschichtaufnahme zur Überprüfung der Osseointegration vier Monate postoperativ. Abb. 26: Die zwei gefrästen Stegsegmente in PEEK mit integrierter Implantatverbindung. Abb. 27: Überprüfung der in der Fräsmaschine eingestellten Friktionspassung. Abb. 28: Fertiggestellte Oberkieferprothese.

Vor fünf Jahren stellte sich Herme, damals 73 Jahre alt und eine ehemalige Lehrerin an der Waldorfschule in Madrid, in unserer Praxis vor. Sie kam mit ihrer Oberkiefervollprothese nicht zurecht, da aufgrund der starken Knochenreabsorption keine Haftung mehr möglich war. Das erstellte DVT zeigte ein stark reduziertes Knochen-volumen. Es konnten fünf Titanimplantate mit interner Astra-Verbindung inseriert werden (Abb. 24 und 25). Es wurden zwei in PEEK gefräste Stege mit integrierter Implantatverbindung und Emergenzprofil gefräst und eine Vollprothese mit integrierter PEEK-Sekundärstruktur (Abb. 26 bis 30) erstellt.
