# Neutralisierung mittels maskierender Vollkeramikkrone

Ein Beitrag von ZT Friedrich Gierach

**ÄSTHETIK** /// Eine Bekannte beauftragte den Autor in gemeinsamer Arbeit mit einem Zahnarzt seiner Wahl mit einer neuen Frontzahnversorgung. Der Autor plante eine exakte Kopie des natürlichen Zahnes aus transluzentem, vollverblendetem Zirkonoxid. Er nahm an der Präparation des Behandlers teil, um gegebenenfalls Individualitäten direkt vor Ort abklären zu können. Als die alte Krone entfernt wurde, kam unter ihr ein alter Metallstumpf zum Vorschein, der das Todesurteil für die im Vorfeld getroffene Materialauswahl darstellte. Es folgte ein umfangreicher Versuchsaufbau und -ablauf mit dem Ziel der 100-prozentigen Neutralisierung des vergrauenden Metallstumpfes.

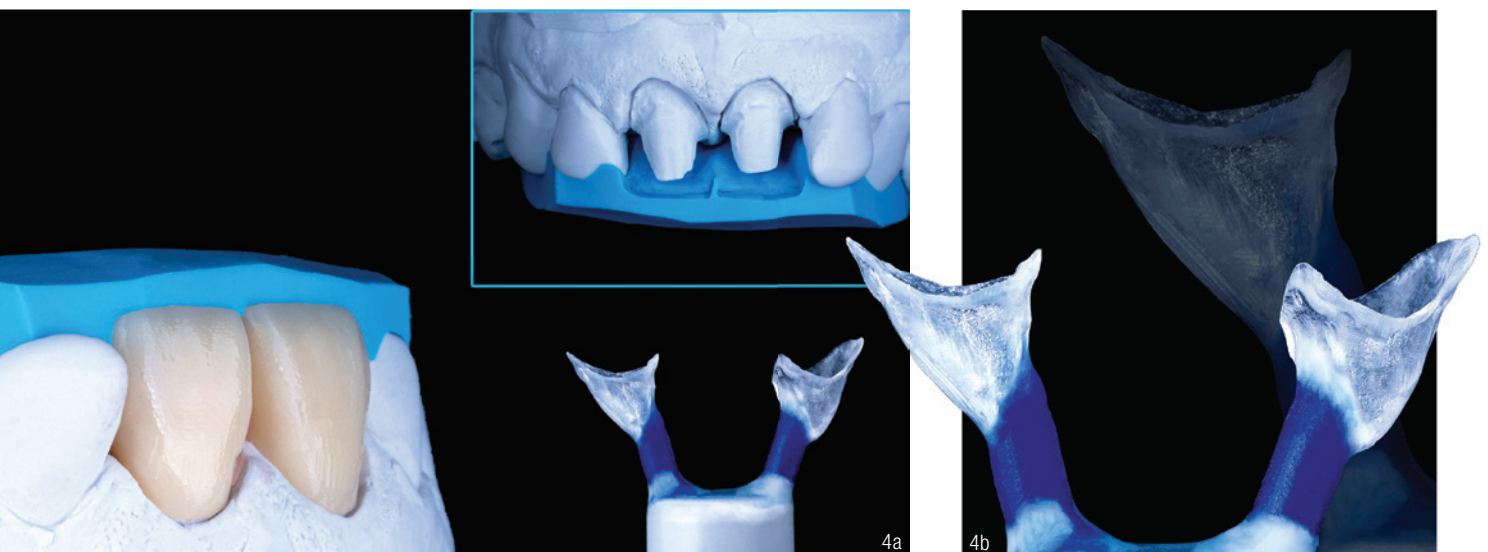
**Abb. 4a und b:** Das digitale Mock-up wird physisch aus Acrylatkunststoff (Prototyp) hergestellt und auf das Meistermodell überführt.

Das digitale „Mock-up“ wurde physisch aus einer Acrylatkunststoff-Disc herausgeschliffen und auf das Modell überführt. Mit diesen Prototypen überprüften wir im Vorfeld alle ästhetischen

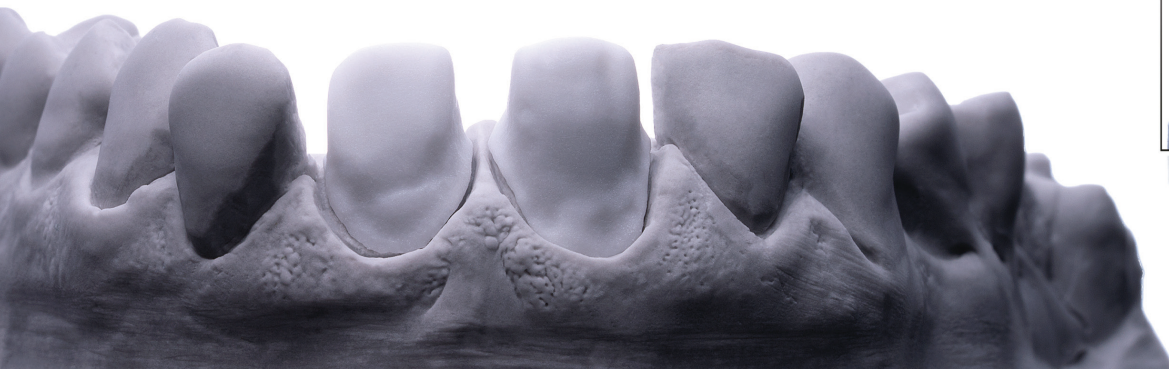
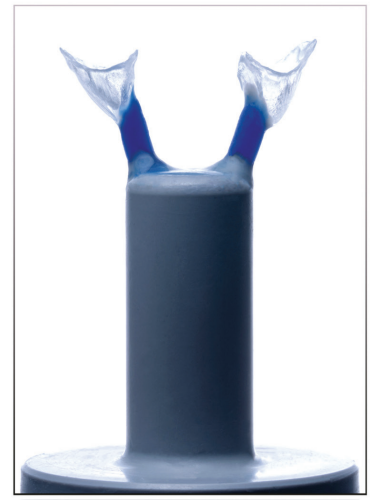
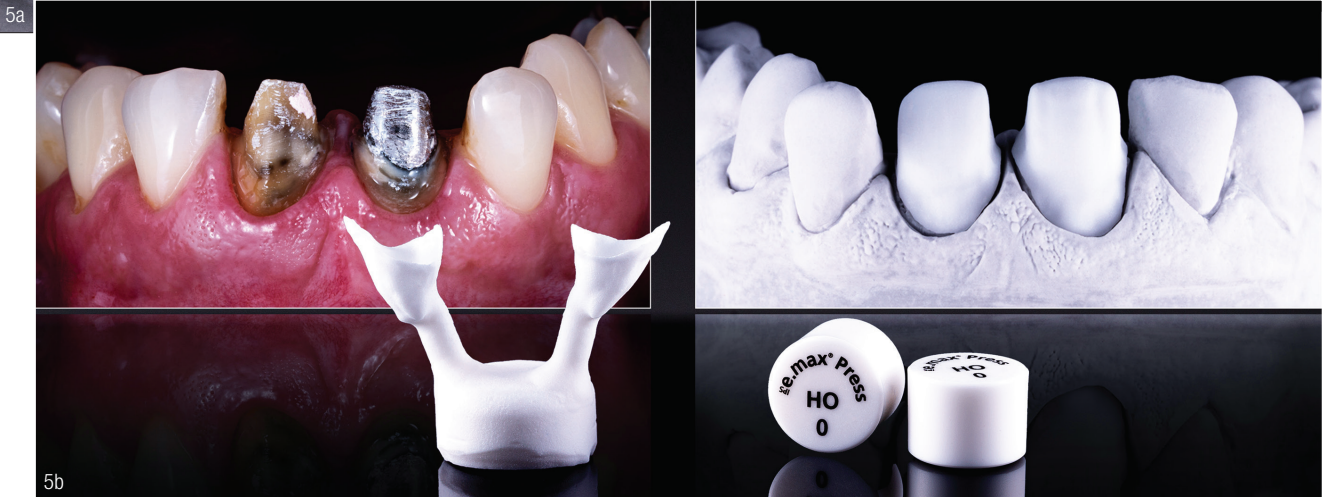
**Abb. 5a und b:** Ein ungesägtes Meistermodell mit Gingivaanteilen ist unerlässlich für die spätere Beurteilung der neuen Keramikkrone. Die gepressten Kappen aus IPS e.max Press HO werden hierauf aufgepasst.

Die aus transparentem, ausbrennbarem Acrylat gefrästen Kappen werden ganz konventionell angestiftet, mit einem IPS e.max Press HO-Rohling (Vollkeramik)

gepresst und auf dem ungesägten Meistermodell aufgepasst.

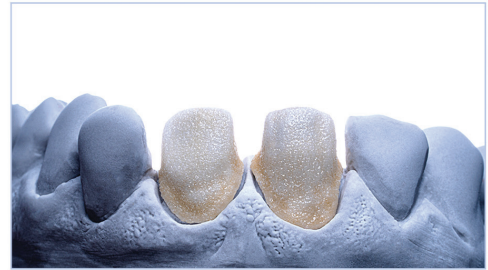
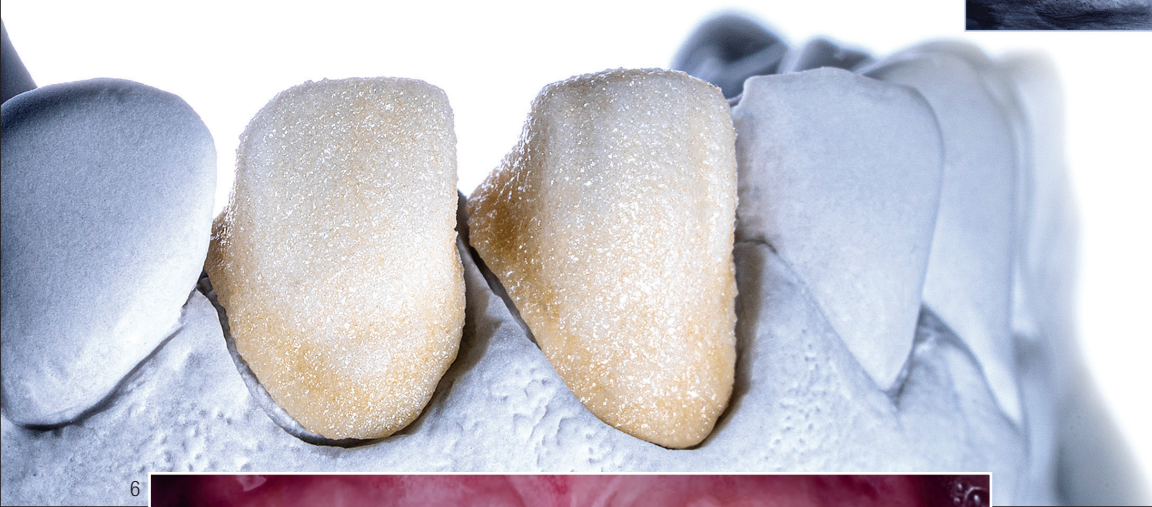
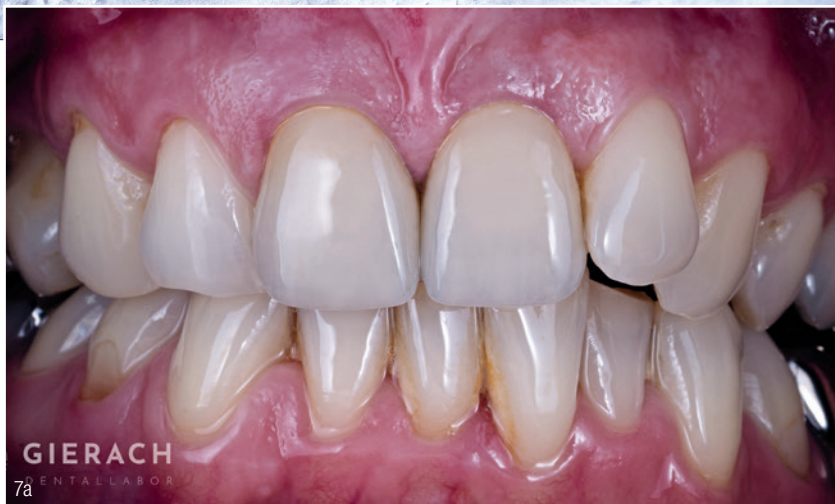
**Abb. 6:** Den sehr monochromatischen Kappen wird mittels Farb- und Washbrand Leben eingehaucht. **Abb. 7a und b:** Resultat – neue blickdichte Vollkeramik-kronen unmittelbar nach dem Einsetzen.

So bemerkenswert der HO-Rohling auch für diese Disziplin geschaffen ist, so leblos, tot und monochromatisch wirkt er zunächst. Die Lösung für dieses Problem besteht aus einem Trick, der noch vor der eigentlichen Keramikschichtung zum Einsatz kommt. Die Kappen werden mit einem Farbbrand und einem Streuselbrand (Washbrand) modifiziert. So wird ihnen „Leben“ eingehaucht. Durch die streuselige Oberfläche erhalten sie eine extrem natürliche Lichtstreuung sowie Tiefe und Brillanz. Für diesen Vorgang wurde das Keramiksistem der Firma Jensen (MiYO – Esthetic Finishing System) angewendet.

Durch die hervorragenden fluoreszierenden und transluzenten Eigenschaften dieser „flüssigen“ Keramik erhält man schon vor der eigentlichen Schichtung den Eindruck von Tiefe und Vitalität, und dies auf sehr monochromatischen Gerüstuntergründen

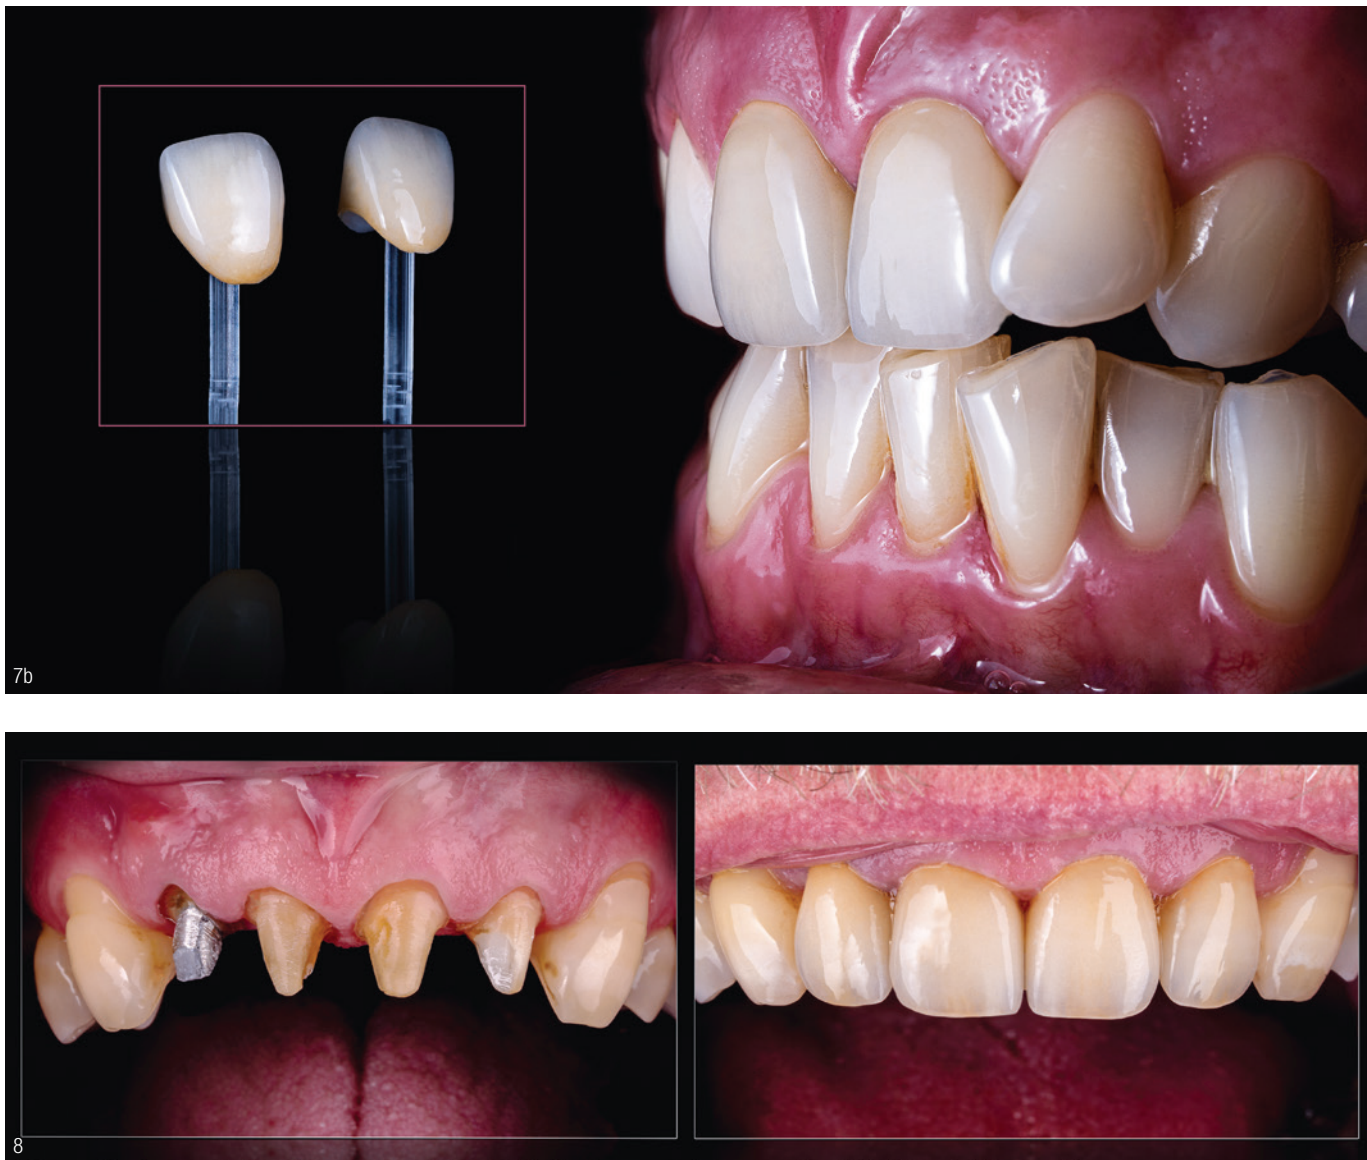
**Abb. 8: Herausforderung** – Zahn 12 mit altem Metallstift direkt neben natürlichen Stümpfen. **Lösung** – Blickdichte Vollkeramikkrone. **Fertige Restauration** – Der Metallstift wurde neutralisiert. Zwischen natürlichen Stümpfen und Metallstift besteht kein sichtlicher Unterschied, auch nach Einsetzen bleibt die Restauration farblich stabil.
