# Behandlung und Therapie einer Einzelzahnlücke

| Dr. Kianusch Yazdani

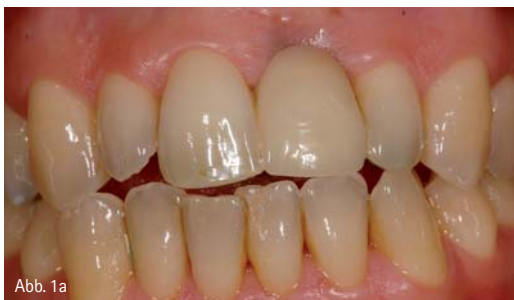
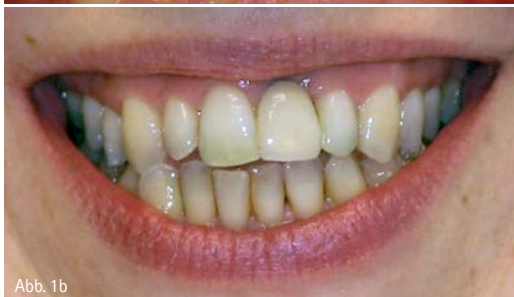
geligen Marylandbrücke vor. Es störte sie das Durchschimmern der Metallflügel im inzisalen Abschnitt der Zähne 11 und 22. Gelegentlich kamen Beschwerden am Zahn 22 hinzu. Zusätzlich zeigte sich durch das Zahnfleisch apikal des Brückengliedes 21 eine Tätowierung, wahrscheinlich Amalgam von der retrograden Füllung des im Vorfeld resezierten (Narbenbildung) und nachträglich extrahierten Zahnes 21. Der Metallflügel am Zahn 22 hatte sich bereits gelöst und sich dementsprechend eine Karies palatinal etabliert, was für die Schmerzen sprach. Der Kopfbiss bzw. leicht offene Biss störte die Patientin nicht, es zeigten sich keine Auffälligkeiten nach erfolgter manueller Funktions- und Strukturanalyse der Gelenke und Muskeln. Eine Optimierung der Biss-Situation durch eine kombiniert kieferchirurgisch-kieferorthopädische oder rein kieferorthopädische Behandlung kam für die Patientin nicht infrage. Eine implantologische Lösung stellte sich für die Patientin ebenfalls nicht. Dem Wunsch der Patientin entsprechend sollte die Marylandbrücke entfernt und eine neue angefertigt werden. Nach entsprechender Erläuterung verschiedener Optionen entschied

Abb. 1a und b: Ausgangssituation.

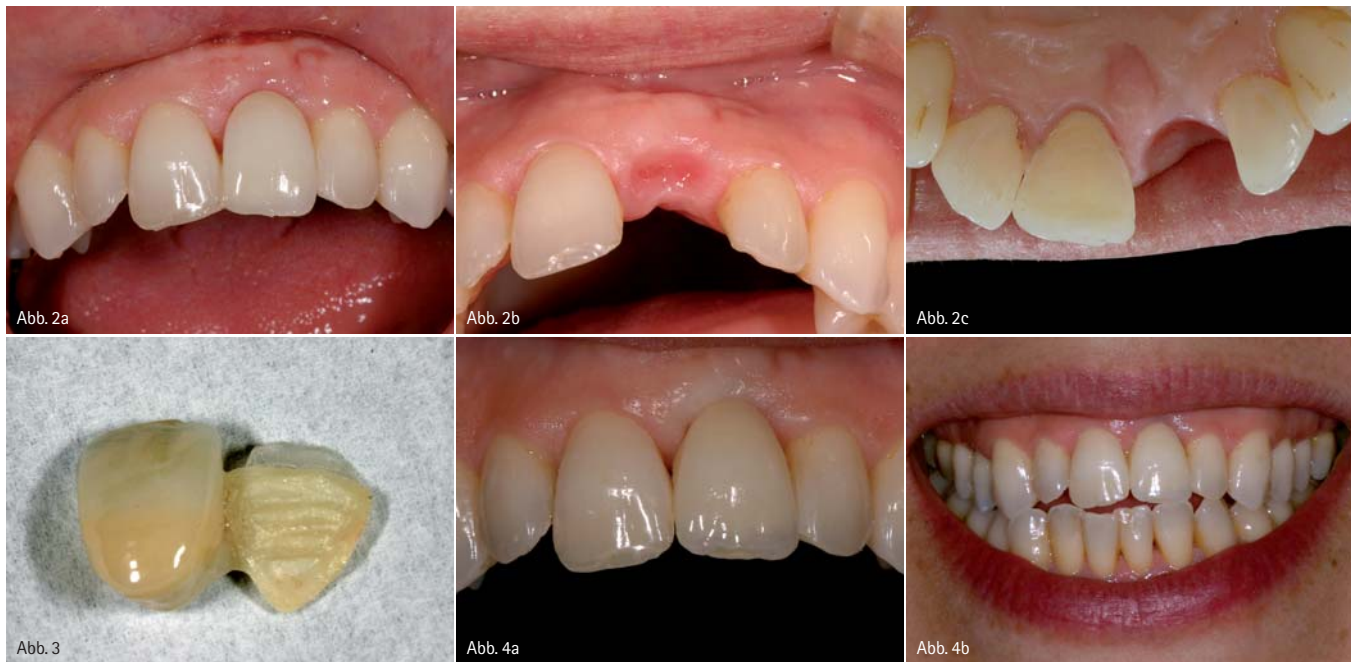
Abb. 2a: Provisorium zur Ausformung des Ponticdesigns. – Abb. 2b: Ausgeformtes Pontic. – Abb. 2c: Nach Präparation 11 und Pontic von palatinal. – Abb. 3: Einflügelige Marylandbrücke silikatisiert (Zirkon) und silanisiert (angepresste Glaskeramik Inzisalkante). – Abb. 4a: Weißliche Verfärbung der Gingiva während der Eingliederung. – Abb. 4b: Definitive Restauration direkt nach Eingliederung.

Der chirurgische Eingriff zur Unterfütterung des Kieferkammes und des vestibulären Bereiches Regio 21 erfolgte mit der Entnahme eines größeren Bindegewebestransplantates (BGT) am Gaumen. Zur Aufnahme des BGT erfolgte die Präparation vestibulär Regio 21; dabei zeigte sich ein Amalgamrest, welcher sich für die Tätowierung verantwortlich zeigte. Die Lücke wurde durch ein herausnehmbares Provisorium für eine Woche geschlossen. Nach erfolgter Abheilung und Entfernung der Nähte folgte die Ausformung des Pontics mit einer provisorischen Brücke.

Die sehr dünne Inzisalkante von Zahn 11, bedingt durch die Präparationsform alio loco, erforderte in der Umsetzung der Restauration einen anderen Fertigungsansatz, da das Gerüst aus Zirkon bestand und die Transparenz/Transparenz in der Schneide beeinträchtigen sollte.

Das Zirkongerüst wurde mit Glaskeramik so überpresst, dass inzisal nur Glaskeramik vorhanden war und die Trans-

luzenz dadurch gewährleistet wurde. Ein weiterer Vorteil dieser Technik besteht in der Anätzung der Keramik, sodass ein adhäsiver Verbund zustande kommt. Die definitive Restauration konnte sich dem Zahn perfekt anpassen, die Patientin war begeistert vom Ergebnis.

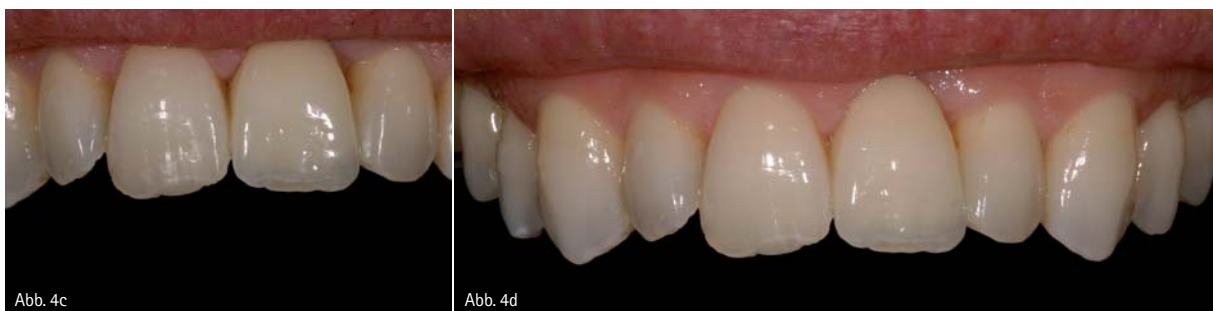
Abb. 4c: Harmonisches Gesamtergebnis. – Abb. 4d: Restauration nach sechs Monaten.

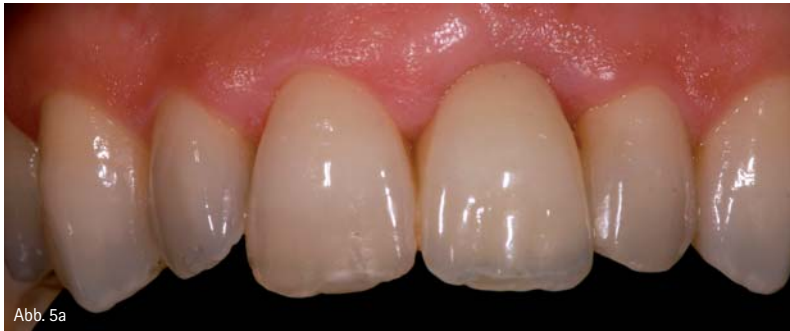
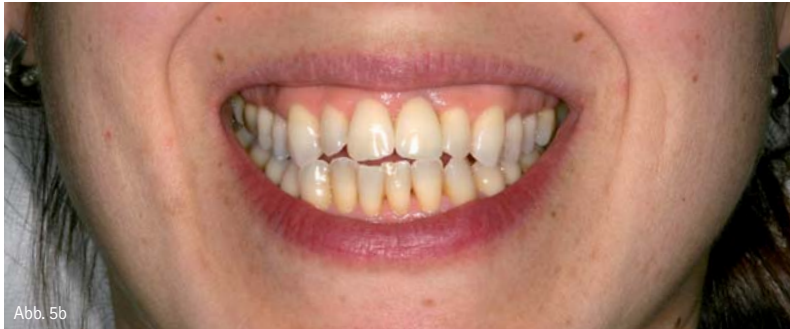
Abb. 5a: Restauration nach fünf Jahren. – Abb. 5b: Unsichtbare Restauration nach fünf Jahren.

Die Abbildungen 5a und b zeigen die Patientin fünf Jahre nach Eingliederung der definitiven Restauration. Die rote Ästhetik und die adhäsive Verbindung am Zahn 11 ist stabil, in diesem Fall kommt der Vorteil natürlich zum Tragen, dass die Versorgung bei den Exkursionsbewegungen keinerlei Belastung ausgesetzt ist.
