Ultraschalluntersuchungen bei Kieferzysten

| Dr. med. Dr. med. dent. Dr.-medic (RO) Oliver Knauer

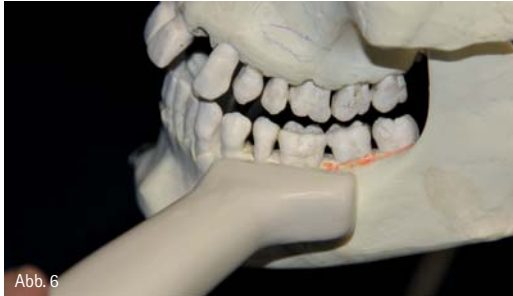
Abb. 6

In Abbildung 6 wird ebenfalls zur Vereinfachung das Schädelmodell gezeigt, wo die Ultraschallsonde entsprechend des intraoralen Situs aufgesetzt wurde. Im Ultraschallbild zeigte sich, dass der Knochen durchbrochen war. Es sind nur noch vereinzelt insuläre Knochenanteile vestibulär nachweisbar. Im Zahnfach selbst sind zwei gut sichtbare reflexreichere Zonen zu erkennen. Es handelt sich hierbei um die mesiale und distale Wurzel des Zahnes 36. Die echoärmeren Strukturen, die die Wurzeln umgeben, entsprechen dem zystischen Befund. Wie sich im Ultraschallbild (Abb. 7) nachweisen ließ, war der Befund nicht nur apikal, sondern bereits koronal fortgeschritten.
