# Periimplantitis – Eine Konfrontation

**INTERVIEW** Wer implantiert, weiß, dass sich mit den Jahren unweigerlich auch der eine oder andere Misserfolg einstellt. Die Patienten altern mit ihren Implantaten und spätestens mit der Periimplantitis hält der „ergraute“ Alltag Einzug in die implantologische Praxis. Dr. Martin Dürholt (Bad Salzuflen) stellt sich im folgenden Interview einem Thema, das wissenschaftlich kaum unterfüttert ist und dabei immer wieder, ob in Bezug auf Ätiologie, Prävention oder Therapie, für kontroverse Diskussionen sorgt.

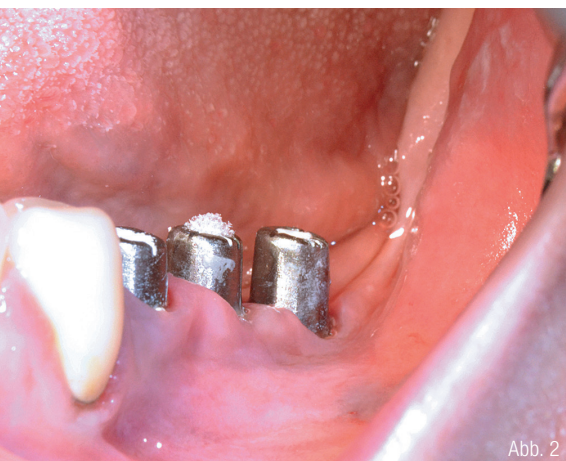
Abb. 2

Abb. 2: Zustand nach Entfernung der Brücke. Abb. 3: Aufsicht auf kontaminierte Implantatoberfläche. Abb. 4: Glättung der Implantatoberfläche unter steriler Kochsalzlösung mit eiförmigem, extrafein verzahntem Hartmetallfräser. Abb. 5: Wundverschluss mit 6-0 Ethilon (Fa. Ethicon).

Zunächst einmal versuchen wir, den bestehenden Zahnersatz abzunehmen und zu reinigen. Bei verschraubten Konstruktionen ist dies relativ einfach. Mehr Schwierigkeiten bereiten die festzementierten Arbeiten. Hier ist die Zugänglichkeit häufig eingeschränkt. In jedem Fall versuchen wir, die Implantatoberfläche mechanisch und chemisch zu reinigen. Das ideale Werkzeug hierfür ist noch nicht erfunden: Handinstrumente aus Kunststoff, schallgetriebene Kunststoffspitzen, Pulverstrahlgeräte mit Glycinpulver sind mögliche Strategien, haben aber ihre jeweiligen Vor- und Nachteile. Am häufigsten verwenden wir die Kunststoffspitzen für das Schallhandstück der Firma Komet/Gebr. Brasseler. Unterstützend hierzu empfehle ich in dieser ersten Behandlungsphase antiseptische Maßnahmen. Lokalapplizierte Antibiotika kommen
