# Nahezu unsichtbar: Direkte ästhetische Restaurationen mit Universalkomposit

**ANWENDERBERICHT** Mit direkten Kompositrestaurationen können heute, insbesondere bei kleinen bis mittelgroßen Kavitäten, höchästhetische Ergebnisse erzielt werden. Neben der Ästhetik sind die Schonung der Zahnhartsubstanz, die vergleichsweise niedrigen Kosten, das breite Anwendungsspektrum sowie die kurze Behandlungsdauer als entscheidende Vorteile von Komposit zu nennen. Im Hinblick auf die Vielzahl der am Markt erhältlichen Komposite empfehlen sich Produkte, die sich unter anderem durch eine glatte und leicht zu polierende Oberfläche, langfristige Glanzbeständigkeit sowie eine hohe Festigkeit und Flexibilität auszeichnen.

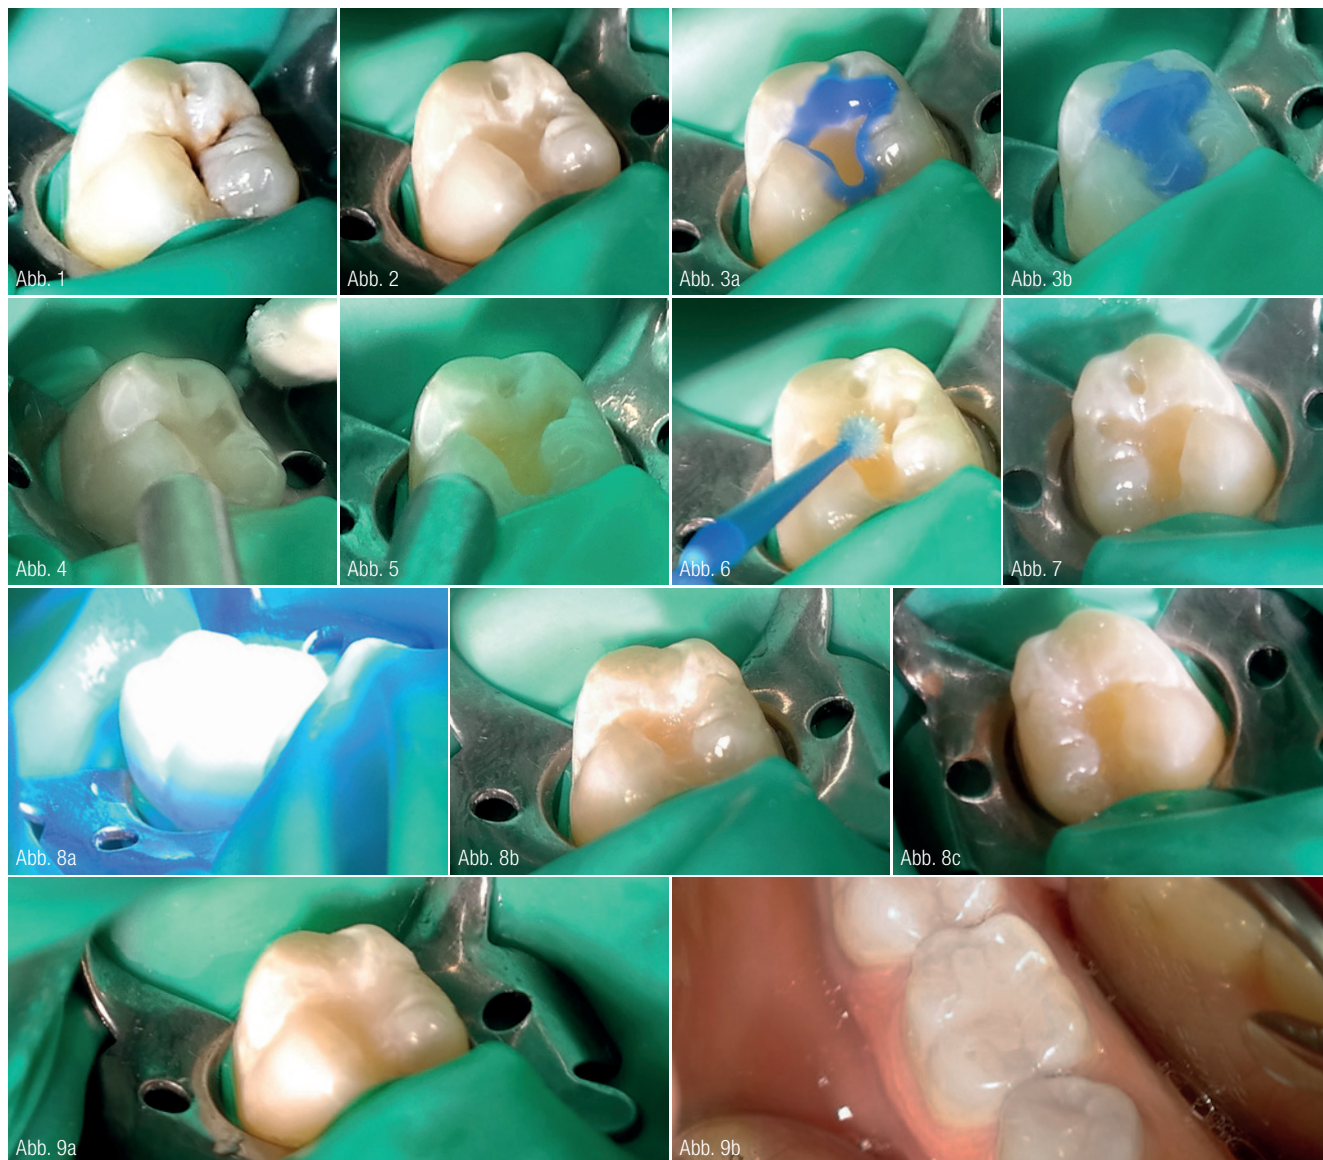
**Fallbeispiel 3 |** Abb. 1: Sicherstellen eines trockenen Arbeitsfelds an Zahn 47 und Reinigung der Zahnoberfläche. Abb. 2: Präparation der Zahnhartsubstanz mit Exkavation der Karies. Finieren der Schmelzränder mit feinem Diamantschleifer. Abb. 3a und b: Applikation von Ätzel auf Schmelzränder (20 Sek.) und anschließend auch auf Dentin (für 10 Sek.). Abb. 4: Gründliches Abspülen des Ätzelgels (15 Sek.). Abb. 5: Behutsames Trocknen der Kavität, sodass das Dentin seine natürliche Feuchtigkeit behält. Abb. 6: Aufbringen des Adhäsivs Retensin Plus (mind. 15 Sek.). Abb. 7: Applikation einer dünnflüssigen Schicht des fließfähigen Komposits Flow-It ALC von max. 1 mm Dicke. Abb. 8a bis c: Applikation von Simile Kompositmaterial in max. 2 mm dicken Schichten. Jede Schicht wird für 20 Sek. ausgehärtet. Abb. 9a und b: Abschließendes Finieren mit feinen Diamantschleifern; die Politur erfolgte mit Gummikelch und Polierscheiben in verschiedenen Korngrößen.

die von ihrer Dentalhygienikerin wegen kariöser Läsionen okklusal an den Zähnen 36, 37 und 47 überwiesen wurde. Zunächst wurde Zahn 47 rekonstruiert (die Zähne 36 und 37 sind nicht Bestandteil dieses Fallberichts). Der Zahn wurde von seiner Umgebung isoliert (Abb. 1) und anschließend mit einer Bürste und Zahnpasta ohne Fluorid gereinigt. Anschließend erfolgte die Präparation des Zahnhartgewebes mit Exkavation der kariösen Läsionen und Finieren der Schmelzränder mit einem feinen Diamantschleifer (Abb. 2).

Die Applikation von Ätzel wurde nach dem Total-Etch-Verfahren mit Etching Gel von Pentron durchgeführt. Zuerst wurde das Gel für 20 Sekunden auf den präparierten Schmelz aufgebracht (Abb. 3a), dann auch für 10 Sekunden auf das Dentin (Abb. 3b). Anschließend konnte mit der eigentlichen Restauration begonnen werden.

Nach gründlichem Abspülen des Ätzel (Abb. 4) und behutsamem Trocknen (Abb. 5) wurde das Ein-Flaschen-Adhäsiv Retensin Plus (Pentron) aufgetragen, dessen milchige Farbe die präzise Applikation erleichtert (Abb. 6). Das sorgfältige Aufbringen mit einem beflockten Applikator (für 15 Sekunden) gewährleistet nach dem 20-sekündigen Aushärten eine qualitativ hochwertige strukturelle Haftung.

Anschließend wurde Flow-It ALC verwendet, um eine dünnflüssige Schicht von maximal 1 mm Dicke aufzubringen (Abb. 7). Diese Schicht reduziert den C-Faktor (Verhältnis von gebondeter zu nichtgebondeter Oberfläche) bei Klasse I-Kavitäten. Der nächste Schritt war die Applikation von Simile Universalkomposit in maximal 2 mm dicken Schichten. Jede Schicht wurde für 20 Sekunden ausgehärtet (Abb. 8a bis c).

Nach dem Finieren der Restauration und abschließenden Korrekturen mit feinen Diamantschleifern erfolgte die Politur (Abb. 9a und b). Im Ergebnis lässt sich die mit Simile erzielte Restauration kaum von der natürlichen Zahnschubstanz unterscheiden.
