# Behandlungskonzept des Generalisten: Eine Frage der Technik?

**FACHBEITRAG** „Du kannst nur behandeln, was du siehst.“ Dieser Leitspruch ist fest in der Zahnmedizin verankert und eine Grundvoraussetzung für den gewünschten Behandlungserfolg. Gerade das Wurzelkanalsystem in all seiner Komplexität verfügt jedoch über viele Bereiche, die trotz modernster Optiken für den Behandler unsichtbar bleiben. Ramifikationen, welche miteinander verwoben sind, Seitenkanäle (Abb. 1), die ein nicht unerhebliches Reservoir an Bakterien darstellen und stark gekrümmte Kanäle, die die Gefahr einer Stufenbildung tragen, sind nur einige dieser optisch nicht zu erreichenden Zonen. Der vorliegende Artikel zeigt anhand ausgewählter Fallbeispiele, welche konkreten Hindernisse sich dem Behandler in den Weg stellen und welche Bausteine den Behandlungserfolg sichern oder zumindest die Prognose verbessern können. Zudem wird hinterfragt, ob am Ende die Technik maßgebend über den Erfolg einer Behandlung entscheidet.

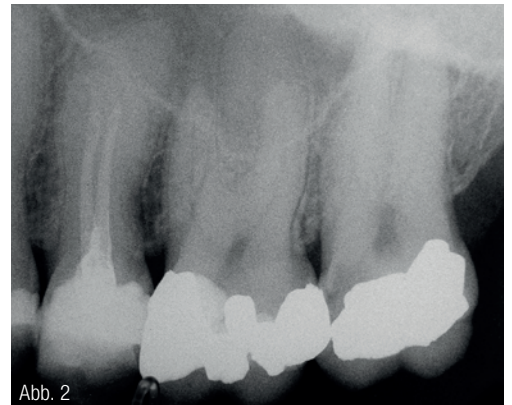
**Abb. 2**

**Fallbeispiel 1 – Abb. 2:** Zahn 25 mit insuffizienter Wurzelfüllung, Zahn 27 mit tiefer Karies. **Abb. 3:** Messaufnahme 25 nach Revision der alten Wurzelfüllung. **Abb. 4:** Kontrollaufnahme Zahn 25 nach fünf Monaten aufgrund irreversibler Pulpitis. Durchgeführte endodontische Versorgung an Zahn 27.

Im ersten Fallbeispiel stellte sich der Patient mit leichten Aufbissbeschwerden an Zahn 25 vor. Die Provokation mittels Perkussion verlief positiv. Anamnestisch gab der Patient eine bereits erfolgte Wurzelkanalbehandlung vor circa fünf Jahren an. Eine Schwellung oder Fistelung war nicht ersichtlich. Das daraufhin angefertigte Röntgenbild zeigte eine nicht bis zum Apex reichende Wurzelfüllung (Abb. 2). Eine apikale Osteolyse ließ sich nicht eindeutig belegen, war jedoch durch die Projektion der Wurzel auf die Kieferhöhle nicht auszuschließen.

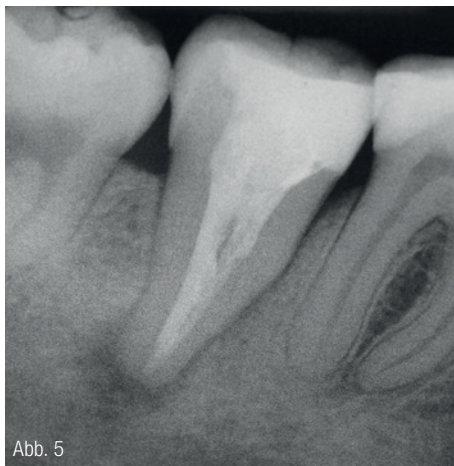
Abb. 5

**Fallbeispiel 2 – Abb. 5:** Ausgangssituation Zahn 47 mit apikaler Osteolyse. **Abb. 6:** Apikaler Verschluss mit MTA. **Abb. 7:** Röntgenkontrollaufnahme direkt nach Wurzelfüllung. **Abb. 8:** Kontrollaufnahme nach zwölf Monaten.

tion mittels Perkussion fiel zusätzlich positiv aus. Das daraufhin angefertigte Röntgenbild (Abb. 5) zeigte eine bis zum Apex reichende Wurzelfüllung mit apikaler Auffhellung und Ausdehnung der Osteolyse bis zum Dach des N. alveolaris inferior. Insgesamt ist die Wurzelfüllung als inhomogen zu bewerten. Nach Aufklärung über die Therapiealternativen entschied sich die Patientin für einen Revisionsversuch.

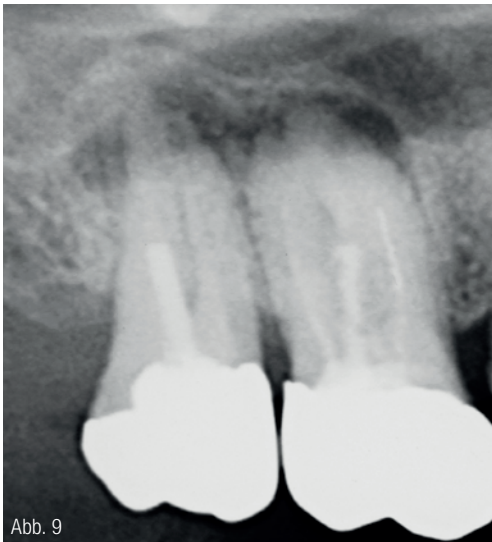
Abb. 9

**Fallbeispiel 3** – Abb. 9: Insuffiziente Wurzelfüllung nebst Wurzelstift und einer umfangreichen apikalen Osteolyse. Abb. 10: Freigelegter Wurzelstift. Abb. 11: Radix-Anker-System. Abb. 12: Wurzelfüllung und Applikation von MTA. Abb. 13: Kontrolle Wurzelfüllung Zahn 17.

Beim vorliegend letzten Fall stellte sich der Patient mit reizunabhängigen Beschwerden und Perkussionsempfindlichkeit an Zahn 17 vor. Begleitend lag eine Lockerung Grad I-II vor. Das daraufhin angefertigte Röntgenbild (Abb. 9) zeigte eine insuffiziente Wurzelfüllung nebst Wurzelstift und einer umfangreichen apikalen Osteolyse. Auch Zahn 16 schien apikal bedroht zu sein, bei gleichzeitig vorliegendem Instrumentenfragment in der mesialen Wurzel.

Nach ausführlicher Erklärung der vorhandenen Therapiealternativen entschied sich der Patient für die Revisionsbehandlung. Diagnostisch wichtig in diesem Fall war die Bestimmung des inserierten Wurzelstiftes. Röntgenologisch unterscheiden sich Glasfaser- und Metallstifte aufgrund der physikalischen Eigenschaften des Materials deutlich, sodass es sich hier zweifelsfrei um einen Metallstift handelte.
