# Implantologische Rekonstruktion nach Misserfolg in der ästhetischen Zone

**FACHBEITRAG** Die zahnärztlichen Versorgung mit Implantaten steigen Jahr für Jahr. Ob eine Implantation zu einem erfolgreichen Ergebnis führt, hängt von vielerlei Faktoren ab. Dabei stellen mögliche Komplikationen gerade in der ästhetischen Zone eine ausgesprochen bedrückende Erfahrung für Patienten dar. Der vorliegende Beitrag schildert den Misserfolg einer Implantation in der Oberkieferfront und erläutert die chirurgische und prothetische Rekonstruktion hin zu einem erfolgreichen Endresultat.

## Fallbericht

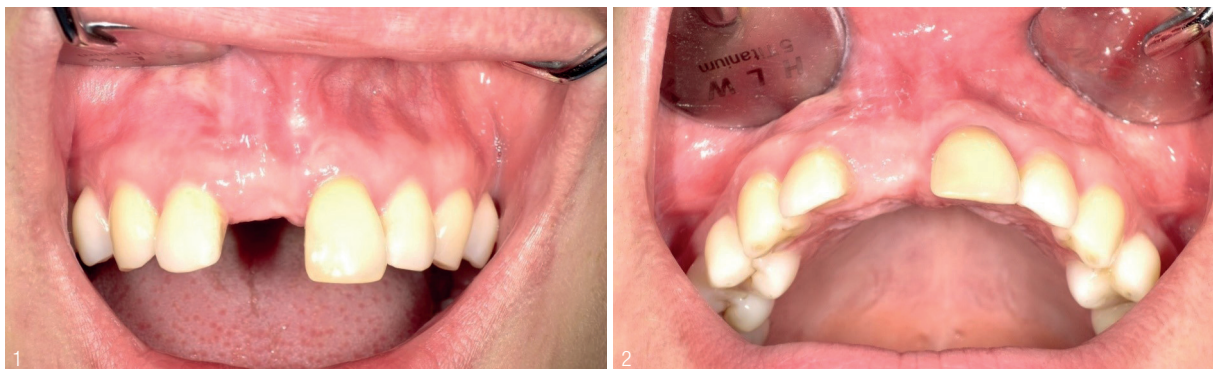
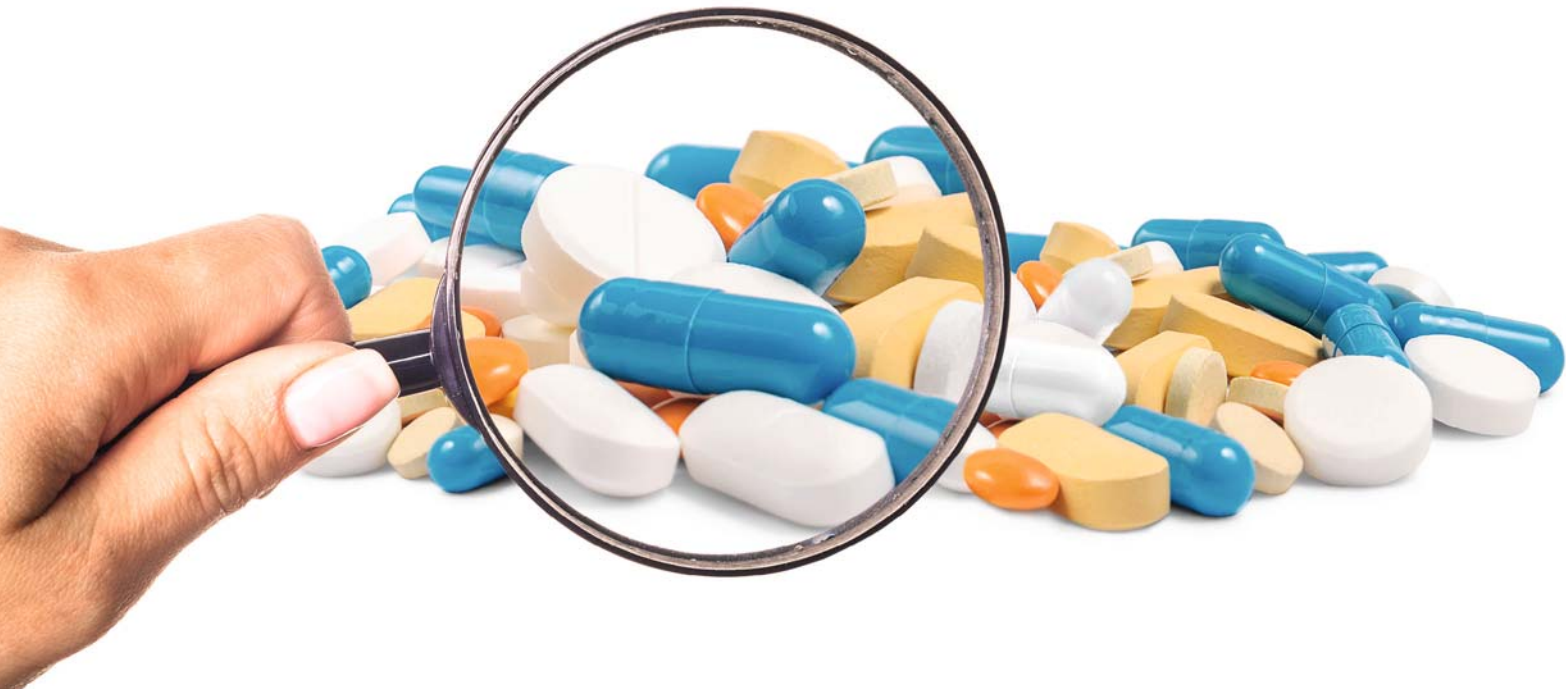
**Abb. 1 und 2:** Intraorale Fotodokumentation der Situation bei der ersten Beratung: Zustand nach Entfernung des Zahnes 11 im August 2015 mit Ridge Preservation mittels bovinem Knochenersatzmaterial (BEGO OSS®).

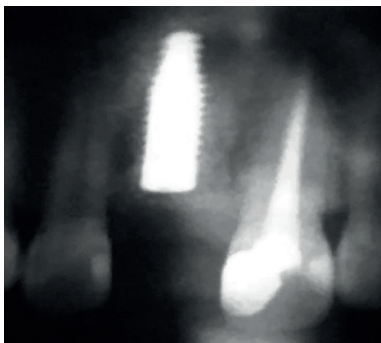
Abb. 4: Alio loco angefertigte, postoperative Röntgenkontrolle nach der Implantation in Regio 11.

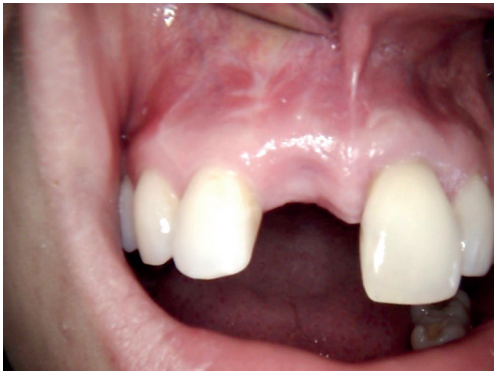
**Abb. 11a:** Intraorale Situation vor der Freilegung sowie guter Gestaltung und Stabilisierung der Schleimhaut durch Ponticgestaltung des Provisoriums.

Eine individualisierte ovate Ponticgestaltung des Langzeitprovisoriums wurde favorisiert, um das Weichgewebsprofil auszuformen. Als Voraussetzung für den Behandlungserfolg ist es wichtig, im Vorfeld die Wünsche der Patientin oder des Patienten und weiterhin die zahntechnischen sowie zahnmedizinischen Erfordernisse zu berücksichtigen. Die Gestaltung und Bearbeitung der Provisorien ermöglichen in diesem Fall die Formung von Pseudopapillen und eine natürliche Kambbreite mit einem Pseudosulkus. Die ovate Ponticgestaltung unterstützte

die labiale und vestibuläre Gestaltung des Gingivasaums und der Papille, stellte die Phonetik sicher und ermöglichte die optimale Hygienefähigkeit der Prothetik.

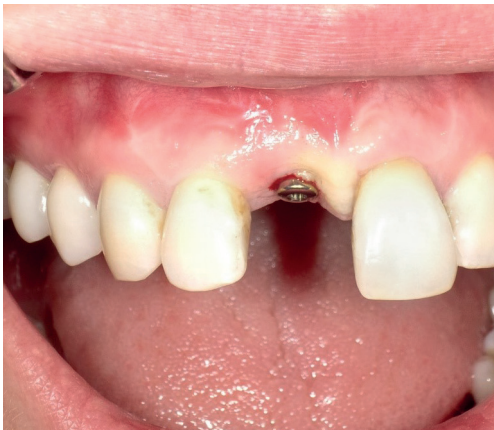
**Abb. 11b:** Intraorale Situation nach der Freilegung.

Die Freilegung wurde vier Monate nach der Implantation geplant, konnte aber aus beruflichen Gründen erst nach sechs Monaten durchgeführt werden. Das Implantat wurde minimalinvasiv freigelegt. Eine provisorische Krone wurde nach Abheilung der Schleimhaut eingesetzt. Die Krone wurde in drei Sitzungen über einen Zeitraum von etwa drei Monaten umgearbeitet, um die neuen Papillen zu rekonstruieren und in die richtige Position zu bringen und das Weichgewebe zu gestalten. Nach Stabilisierung der Papillen konnte die endgültige Keramikkrone mit individualisiertem Abutment eingesetzt werden.
