# Ästhetische Klasse II-Füllung mit Amalgamersatz

Ein Beitrag von Dr. Giuseppe Iacona

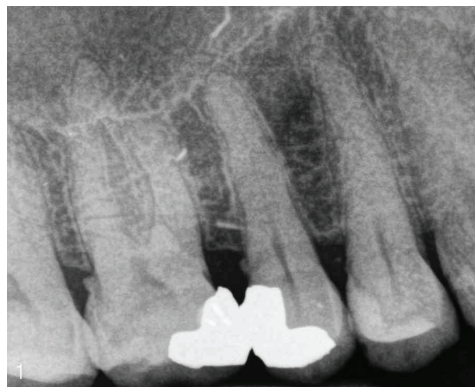
Ein 53-jähriger Patient erschien in unserer Praxis mit Druckschmerzen im Bereich des oberen rechten ersten Molars (Zahn 16). Die klinische Untersuchung und die periapikale Röntgenaufnahme (CS 7200, Carestream, Speicherfoliensystem; Abb. 1) zeigte eine mangelhafte, undichte Amalgamfüllung unter der sich Sekundärkaries gebildet hatte. Der Zahn wurde wurzelkanalbehandelt und danach mit einer Klasse II-Füllung aus dem Komposit Aura Easy versorgt.

**Abb. 1:** Periapikales Röntgenbild vor der Behandlung. **Abb. 2:** Ausgangssituation. **Abb. 3:** Amalgamentfernung und Kavitätenpräparation. **Abb. 4:** Wurzelkanalaufbereitung/-füllung.
