# Bewegungsartefakte durch 180°-Rekonstruktion reduzieren

**FALLBEITRAG** /// In der Radiologie können Artefakte zu einer massiven Beeinträchtigung der Bildqualität führen. Im schlimmsten Fall sind Fehlinterpretationen und -diagnosen die Folge. Insbesondere Bewegungsartefakte stellen den Zahnarzt vor größere Herausforderungen. Schon minimale Bewegungen der Patienten sind häufig der Grund für eine Wiederholung einzelner Sequenzen oder ganzer Untersuchungen.

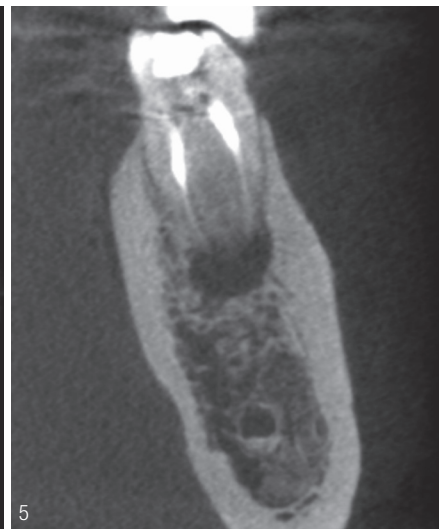
Abb. 3: Sagittale Ansicht – nahezu unbeeinträchtigt von den Patientenbewegungen. Abb. 4: Axiale Ansicht der erneut rekonstruierten Daten – kein Nachweis von Bewegungsartefakten. Abb. 5: Koronale Ansicht der erneut rekonstruierten Daten – kein Nachweis von Bewegungsartefakten.

Interessanterweise finden sich in der sagittalen Ansicht keine bzw. nur diskrete Zeichen für Patientenbewegungen (Abb. 3). Insbesondere die koronale Ansicht ist in vielen Fällen von Bedeutung, da beispielsweise die präzise Darstellung des Mandibularkanals zur korrekten metrischen Evaluation eines möglichen Implantatlagers erforderlich ist (Abb. 2).
