**INTERVIEW** /// Kompositmaterialien haben sich als bevorzugte Wahl für direkte Restaurationen etabliert. Doch welche Indikationen und Herausforderungen ergeben sich bei komplexen Kavitätensituationen? Prof. Dr. Thomas Attin ist Direktor der Klinik für Präventivzahnmedizin, Parodontologie und Kariologie an der Universität in Zürich. Als Referent auf der kommenden Jahrestagung der Studiengruppe für Restaurative Zahnmedizin spricht er über „Komplexe direkte Kompositrestaurationen: Fehlerleiteufel, Indikationen, Beispiele und Fakten“. Im Interview gibt Prof. Attin bereits einen Ausblick.

# „Komposit statt Krone“

#### Zahn mit subgingival tiefem mo-Defekt und zervikaler bukkaler Läsion

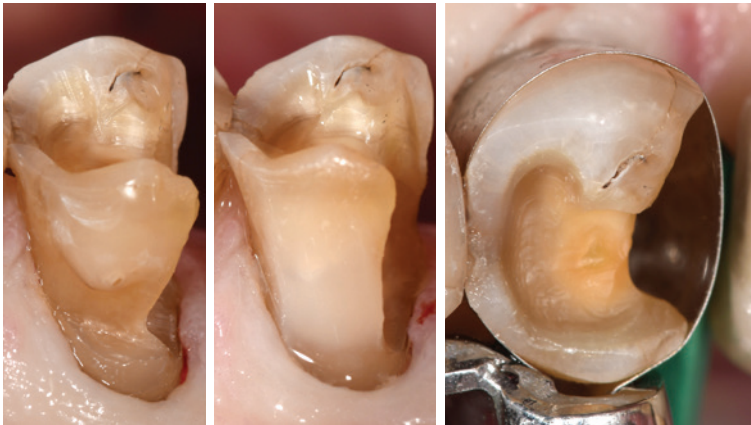
A

Das Beispiel zeigt das Vorgehen der „schrittweisen Formerleichterung“ bei komplexen Defekten. Zunächst wird die zervikale Läsion mit einer Klasse V-Restoration versehen. Nun lässt sich eine zirkuläre Matrize gut applizieren, mit deren Hilfe die zervikale Stufe des Kastens auf ein supragingivales Niveau gehoben wird. Diese Matrize erlaubt aber keine Ausformung der approximalen Kontur, so dass erst im dritten Schritt unter Verwendung einer Teilmatrize der proximale Anteil der komplexen Restauration fertiggestellt werden kann. Zwischen den einzelnen Schritten wird das Komposit jeweils mit einem Sandstrahler aufgeraut und die adhäsive Vorbehandlung der Zahnschubstanz vorgenommen.

- A** 1. Schritt: Bukkale Füllung, 2. Schritt: Stufenelevation mit zirkulärer Matrize.  
**B** 3. Schritt: Halbmatrize zur approximalen Kontur.  
**C** 4. Schritt: Aufbau der approximalen Wand und Fertigstellung.
