# Aquatischer Biofilm, Pilzflora und Reparaturkosten in Dentaleinheiten

Rechtsnormen einhalten und Kosten sparen durch effizientes Ressourcenmanagement.

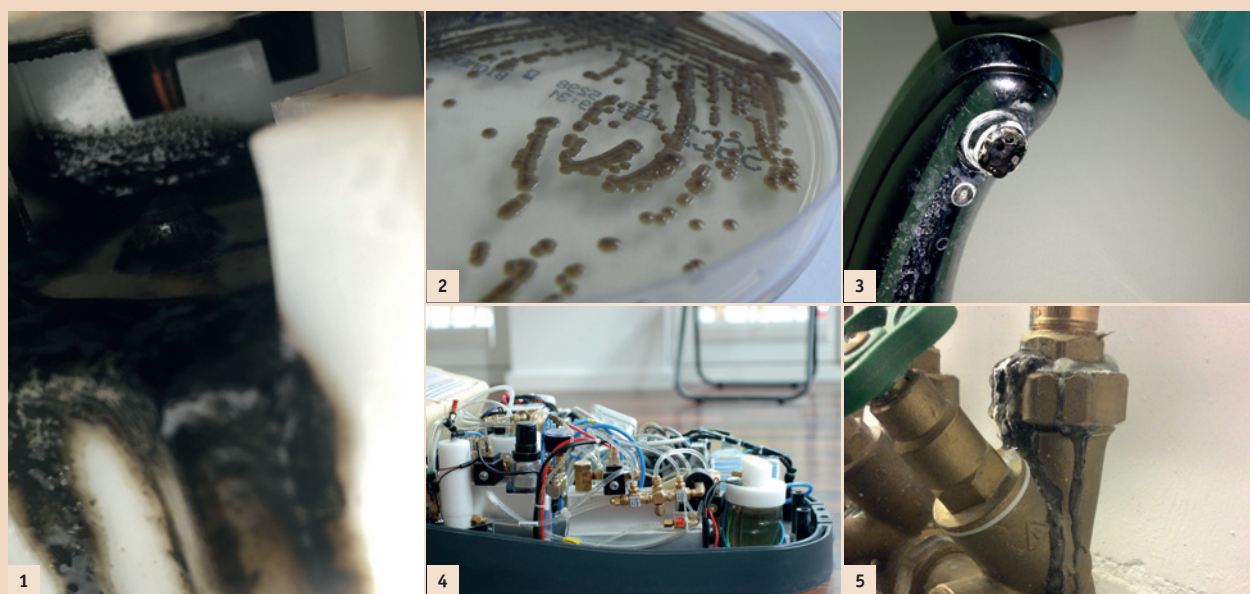
Abb. 1: *Exophiala*-Befall in freier Fallstrecke gem. DIN EN 1717. – Abb. 2: *Exophiala*-Kultur in Petrischale. – Abb. 3: *Exophiala*-Befall von Strahlregler an Armatur. – Abb. 4: Komplexes Schlauchsystem aus Kunststoff einer Behandlungseinheit. – Abb. 5: *Exophiala*-Befall einer Trinkwasserinstallation in einer Zahnarztpraxis. – Abb. 6: BLUE SAFETY SAFE BOTTLE System.

der Auswahl ungeeigneter Kunststoffmaterialien begründet (Abb. 1).

Insbesondere finden sich derartige Situationen in den sogenannten freien Ausläufen (Fallstrecken) von dentalen Behandlungseinheiten, die die Becherfüller und Instrumente mit Wasser in Trinkwasserqualität versorgen müssen. Hier kommt es teilweise zu erheblicher Kontamination der Leitungsinnenwandungen mit Mikroorganismen. Diese siedeln sich in Form von Pilzkolonien bevorzugt auf den Kunststoffflächen oberhalb der Wasserlinie an. Der besonders hohe Nährstoffgehalt in der Sicherungseinrichtung führt hier häufig zu einem explosionsartigen Wachstum, sodass die entstandene Biomasse nur noch durch eine manuelle Reinigung oder einen Komplet-
