# Ursachenforschung: Komplikationen und Misserfolge in der Implantologie

Bei der stetig wachsenden Zahl gesetzter Implantate erhöht sich trotz der über 95-prozentigen Erfolgsquote zwangsläufig auch die Zahl der Komplikationen und Misserfolge. Prof. Dr. Daniel Buser, Universität Bern, im Gespräch mit Majang Hartwig-Kramer, Redaktionsleitung *Dental Tribune D-A-CH*.

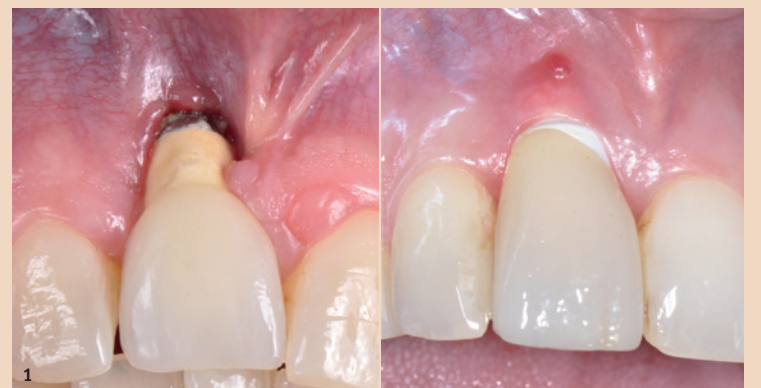
**Abb. 1:** Ästhetische Misserfolge infolge zu bukkaler Implantatinserion. Links ein Titanimplantat, rechts ein Zirkonimplantat. Die faziale Fehlposition hat bei beiden Implantaten zur typischen Mukosarezession geführt, welche die Patienten enorm stört. Bei beiden muss das Implantat entfernt werden, um das Problem zu beheben.

Bei den ästhetischen Misserfolgen sind es meist fehlpositionierte Implantate und zwar in allen drei Richtungen, orofazial, mesiodistal oder coronoapikal. Am meisten sehen wir zu bukkal inserierte Implantate, welche eine Weichteilrezession verursachen, weil das Implantat dann in der Regel keine bukkale Knochenwand aufweist. Diese Fehlposition kann im krestalen Bereich auch durch eine Fehlachse verursacht werden. Seltener sind Fehlpositionen in mesiodistaler Richtung, vor allem bei multiplen Implantaten bei Mehrfachlücken. Auch zu koronal inserierte Implantate können zu ganz un schönen Misserfolgen führen, weil so die Implantatschulter in den sichtbaren Bereich zu liegen kommt.

Bei den ästhetischen Misserfolgen treten diese meist früh auf. Sie erfordern in den meisten Fällen die Entfernung des fehlpositionierten Implantats.

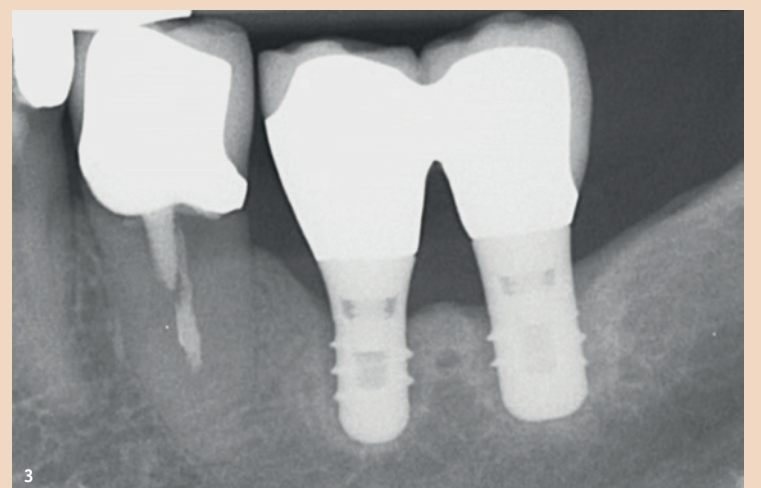
**Abb. 3:** Zwei desintegrierte Titanimplantate 20 Jahre nach Insertion. Die kurzen 6 mm-Implantate wurden damals verblockt. Beide Implantate zeigen eine dünne Aufhellung entlang des Implantat-Knochen-Interfaces. Beide Implantate zeigten während 20 Jahren nie Anzeichen einer periimplantären Infektion.

beiden erstgenannten, Implantate mit einer Desintegration. Das sind Implantate, welche ohne Zeichen einer periimplantären Infektion plötzlich beweglich werden und von Hand ausgedreht werden können. Diese Implantate zeigen im Röntgenbild entlang der Implantatoberfläche eine dünne Aufhellung, das heißt, eine Osteolyse am Knochen-Implantat-Interface. Diese Misserfolge treten oft erst nach vielen Jahren der Implantatfunktion auf.

Solche Misserfolge sind deutlich seltener und werden aus meiner Sicht durch eine lang andauernde okklusale Überbelastung ausgelöst. Gefährdet sind insbesondere Patienten mit Bruxismus. Die Implantatlockerung kommt in der Regel erst nach vielen Jahren der okklusalen Überbelastung, meist mehr als zehn Jahre. Gefährdet sind aber auch kurze (6 mm) Implantate, welche nicht mit anderen Implantaten verblockt werden. Dies ist durch neueste Fünf-Jahres-Studien klar belegt. Heikel sind auch Implantate, welche im Gegenkiefer mit einer Implantatrekonstruktion okkludieren. All diese Implantate sind im Langzeitverlauf gefährdet. Ich bin deshalb überzeugt, dass wir der Okklusion im Langzeitverlauf eine größere Aufmerksamkeit schenken sollten.
