# Erhöht die mechanische Wurzelkanalaufbereitung die Inzidenz für Vertikalfrakturen und Microcracks?

Es gibt zahlreiche Faktoren, die das langfristige Ergebnis einer endodontischen Therapie beeinflussen können. Von Dr. Veronika Walter, MSc, Regensburg, Deutschland.

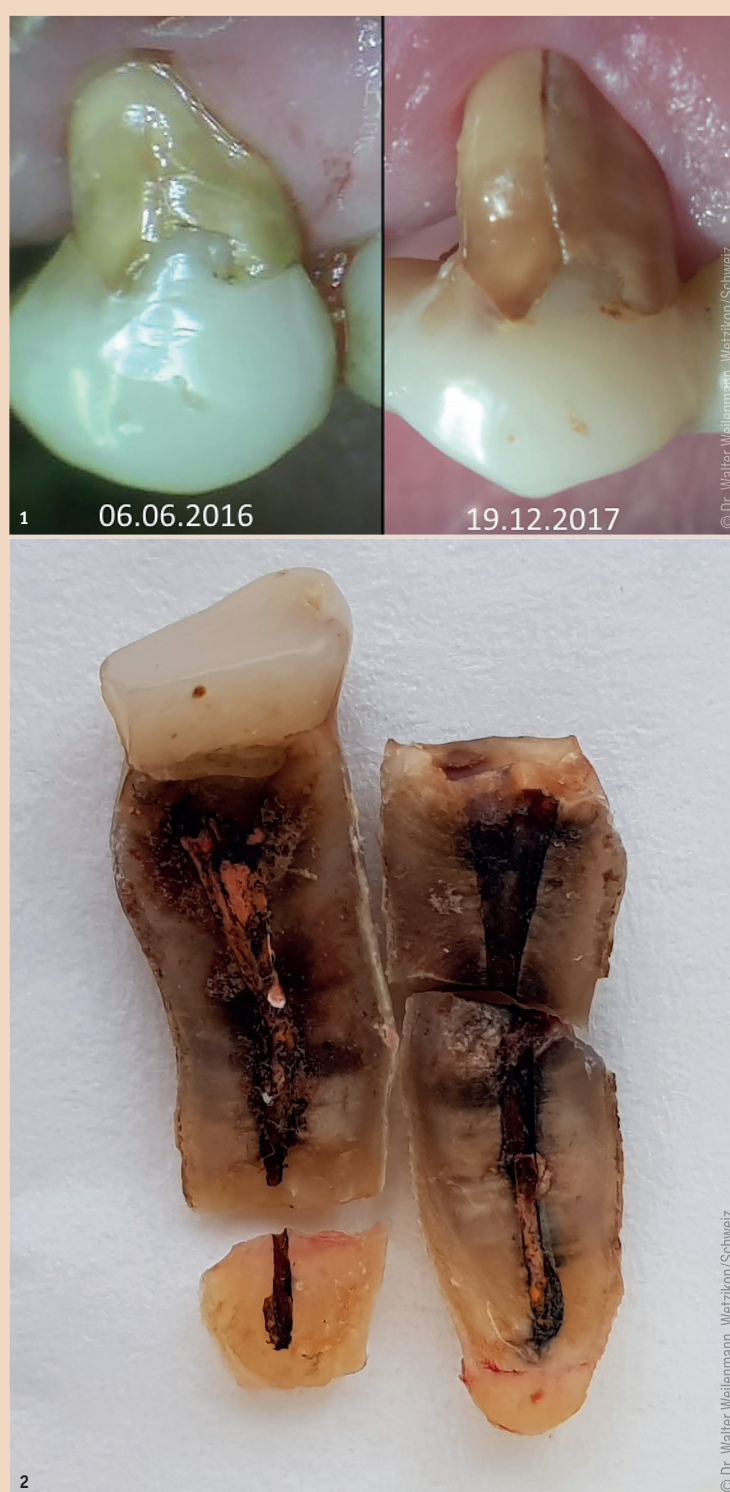
Abb. 1: Entwicklung eines Microcracks zur Vertikalfaktur. – Abb. 2: Degradierte Wurzelkanalfüllung: Ursache oder Folge der Vertikalfaktur?

In einer Studie von Lertchirakarn et al.<sup>50</sup> fanden die Autoren heraus, dass nach lateraler Kondensation jede Art von unvollständiger Fraktur durch Krafteinwirkung, insbesondere während des Restaurationsverfahrens oder durch okklusale Spannungen beim Kauen zu einem „Hochspannungskonzentrationsbereich“ wird. Dies könnte zu einer weiteren Ausbreitung des Risses von der Wurzelkanalwand zur Außenfläche führen, die in einer Vertikalfaktur endet.

Zusammenfassend lässt sich sagen, dass Vertikalfrakturen fast immer aus Microcracks entstehen, die sich im Laufe der Zeit ausbreiten.
