# Minimalinvasive Gerodontologie

**Zahnschäden im Alter – es gibt zahlreiche Gründe für ihr Entstehen und viele Möglichkeiten, sie zu behandeln.**

**Von Dr. med. dent. Walter Weilenmann, Wetzikon, Schweiz.**

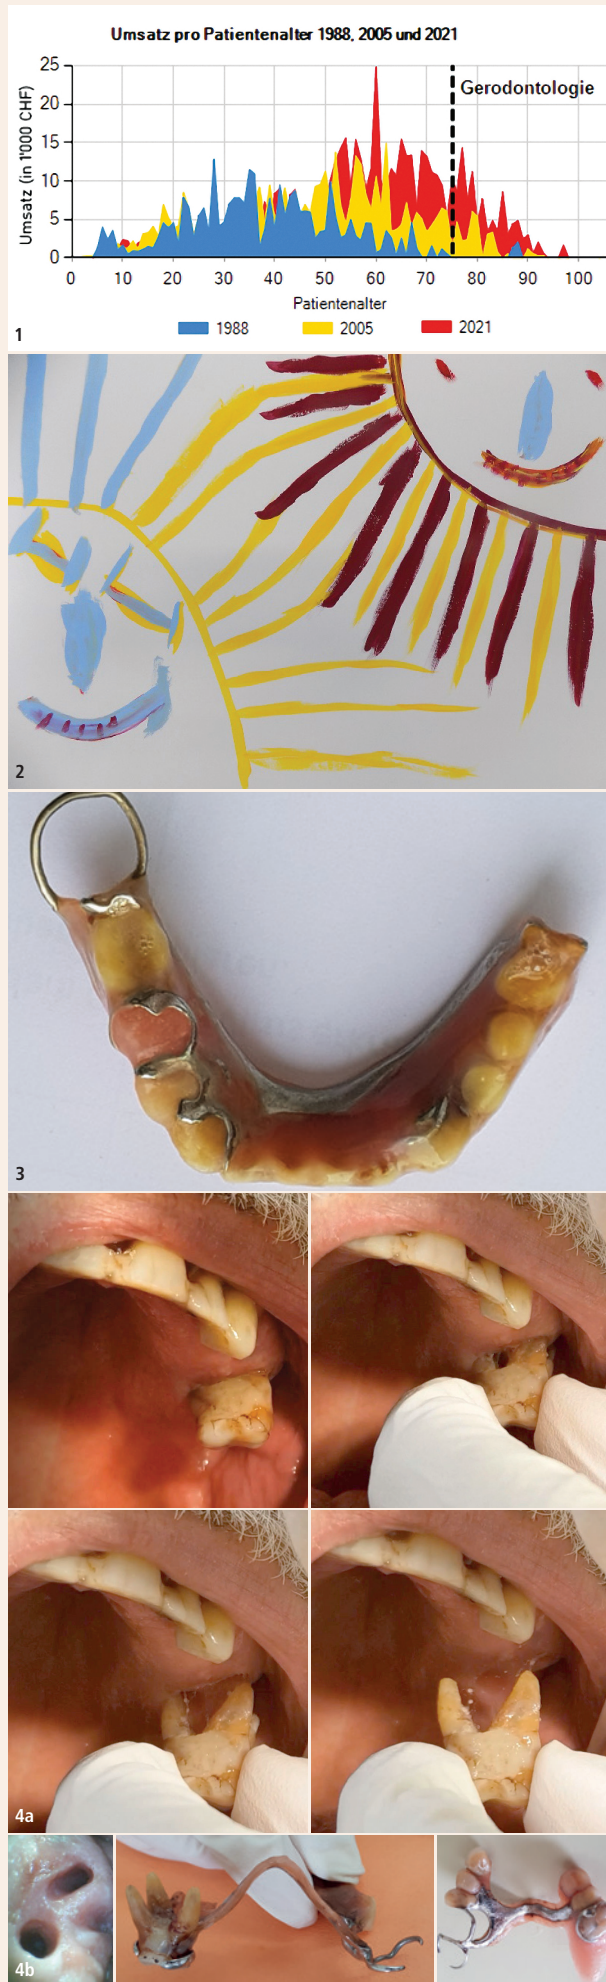
Abbildung 3 zeigt die Prothese einer 91-jährigen, deutlich dementen Patientin. Die beiden Klammern umfassten die Zähne 7– und 5–. Nachdem aber 5– ausgefallen ist, hielt die Prothese beim Essen nicht mehr. Das hätte eine Umstellung auf Löffelnahrung bedeutet. Zudem kratzte die C-Klammer von 7– beim Einsetzen der Prothese den rechten Mundwinkel auf.

Die Lösung war der Ersatz der C-Klammer durch einen zu einem Ring gebogenen Stangendraht (Dentaurum, Remanium®, Ø 1,2 mm, rund, hart). Er wurde um den 7– auf die Gingiva gelegt und mit einer direkten partiellen Unterfütterung in den zuvor ausgehöhlten Sattel einpolymerisiert. Gleichzeitig füllte das rosa Unterfütterungsmaterial die Lücke des 5– auf.

Der Patientin gelang es schon beim zweiten Versuch, den 7– mit der neuen Ringklammer zu umschlingen. In diesem Moment fiel auf, wie die Zunge, der Mundboden und die Wangen die Prothese sofort reflexartig umgriffen und in der alten bekannten Stellung festhielten. Das motorische Gedächtnis dieser Muskelgruppe kennt jeden Millimeter der Prothese und konnte sie auch ohne den Pfeiler 5– wieder kaustabil halten. Die Arbeitszeit betrug 40 Minuten.

Abbildung 4 verdeutlicht den hohen Stellenwert der eigenen Zähne. Der 71-jährige Patient hat nur noch sieben obere und sieben untere Zähne. Praktisch alle sind parodontal locker und geschient. Vor mehreren Wochen ist der Molar 26 spontan ausgefallen. Deswegen hielt die Teilprothese schlechter. Der Patient wusste sich aber zu helfen, indem er ihn einfach wieder in die Alveole zurücksteckte. So blieb er kaufähig. Ich durfte die Behandlung erst beginnen, als ich zubilligte, den Molaren bei der Reparatur zu verwenden. Deswegen entfernte ich seine drei Wurzeln, klemmte die Krone zwischen die Prothesenklammern und polymerisierte den nun wurzellosen 26 in die Prothese mit einer gleichzeitigen Sattelverlängerung und partiellen direkten Unterfütterung ein. Hier betrug die Arbeitszeit gut 45 Minuten.

**Abb. 1:** Die Zunahme der gerodontologischen Behandlungen zeigt sich auch im Praxisumsatz des Autors. – **Abb. 2:** Darstellung der Zähne bei – oder trotz – schwerer Demenz. – **Abb. 3:** Ringklammer statt C-Klammer zur Verhütung von Mundwinkelverletzungen. – **Abb. 4a:** Der Molar lässt sich schmerzfrei aus der Alveole herausziehen und wieder zurückstecken. – **Abb. 4b, links:** Die Alveole des 26. – **Abb. 4b, Mitte:** Der 26 in der Prothesenklammer. – **Abb. 4b, rechts:** Der wurzellose 26 in seinem Klammerbett und in einer Sattelverlängerung einpolymerisiert.

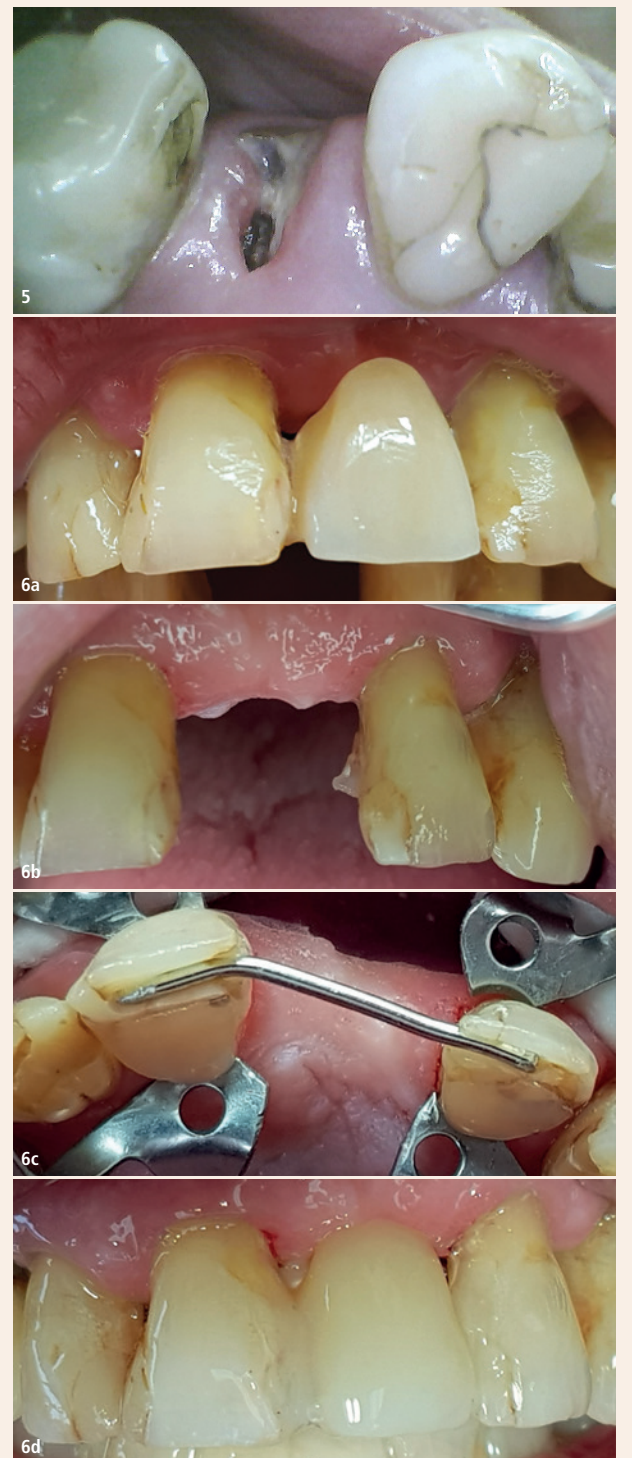
In Abbildung 6 wird eine Frontzahn-lücke mit einer drahtverstärkten direkten Kompositbrücke versorgt. Der 77-jährige Patient hat vor vier Jahren eine zweiflügelige Adhäsivbrücke erhalten (e.max), bei der zunächst einer, dann auch der andere Flügel gebrochen ist. Die mechanische Überlastung entstand, weil die Brücke die lockeren Frontzähne verstärkte und zur einzigen kaustabilen Zahngruppe im Oberkiefer machte. Alle anderen acht oberen Zähne waren parodontal gelockert. Der Patient benutzte die kleine Brücke wie ein Kauzentrum und zerkleinerte damit jeden Bissen. Im Gegensatz zu den Molaren, die auf den Kauflächen einen harmlosen senkrechten Druck spüren, entstehen auf den Palatinalflächen der Frontzähne bei jedem Biss schädliche Querkkräfte mit Zugspannungen. Sie zerstörten die Adhäsivbrücke.

Eine drahtverstärkte direkte Kompositbrücke ist robuster als e.max. Dazu wird derselbe Draht wie in Abbildung 3 verwendet. Statt 1,2 genügt ein Durchmesser von 1,0 mm, also gleich dick wie ein e.max-Flügel, aber viertel zugfester. Die Präparation der Schneidekanten ist etwa 3 mm tief und erfordert keine Anästhesie. Das

**Abb. 5:** Dieser Wurzelrest von Zahn 15 ist zu klein für eine Reparatur. – **Abb. 6a:** 2020: Flügel an 1+ gebrochen. – **Abb. 6b:** 2022: Beide Flügel gebrochen. – **Abb. 6c:** Drahtverstärkung Ø 1 mm. – **Abb. 6d:** Fast fertige Kompositbrücke.

Abbildung 5 zeigt den Wurzelrest des oberen Fünfers rechts. Die Patientin ist 77 und hat 26 parodontal gesunde und gut gepflegte Zähne. Außer in der Jugend hat sie noch nie einen Zahn verloren. Sie ist sehr erschrocken, als der 15 plötzlich und ohne Vorzeichen abbrach. Sie berichtete von einer sehr großen Mundtrockenheit und zeigte eine Liste mit 17 verschiedenen Medikamenten, die sie täglich einnehmen muss. Der Mund fühle sich auch trocken an, wenn sie etwas trinke.

Biegen des Drahts und das Anbringen von Kerben am Draht zur besseren Orientierung sind nicht schwierig. Alte Kompositfüllungen werden auf der Oberfläche angeraut und mit kleinen Rillen versehen. Approximaler Schmelz und Dentin werden deutlich nach bukkal und palatinal adhäsiv vorbereitet. Dann werden der Draht in den Schneidekanten und die Approximallflächen mit Komposit beschichtet. Das Zwischenglied wird mit zwei bis drei großen Portionen aufgebaut. Der Draht verhindert jede Fraktur. Die Farbwahl ist nicht kritisch, denn die ästhetischen Ansprüche in der Gerodontologie sind weniger anspruchsvoll als bei jungen Patienten. Die Arbeitszeit betrug hier 60 Minuten.
