# Nur das Original bietet Qualität und Sicherheit

### Gefälschte Winkelstücke

### Unterscheidungsmerkmale

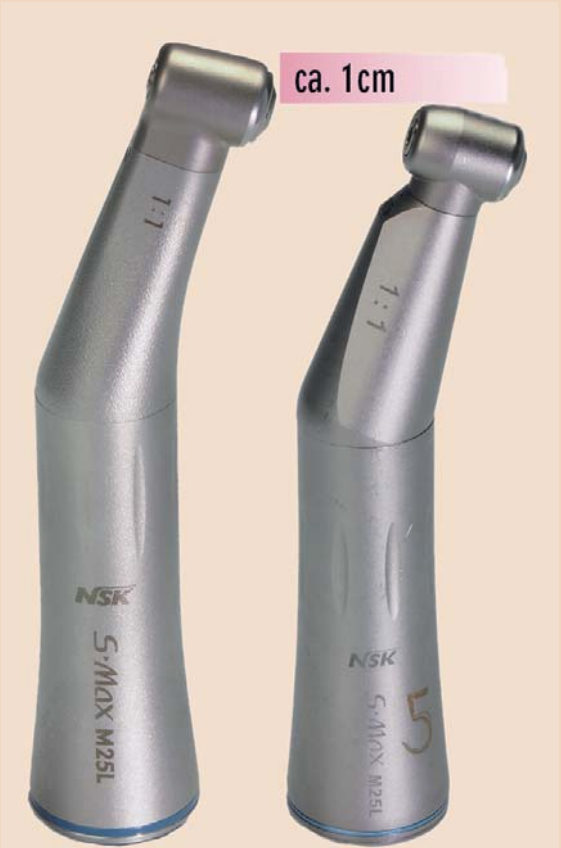
Abb. 1: Links das Original von NSK, rechts das Plagiat.

Bei genauerer Betrachtung der Plagiate des S-Max M 25 L fallen verschiedene Unterschiede zum Originalmodell auf. So ist das gefälschte Winkelstück rund einen Zentimeter kürzer als die authentische Version (Abb. 1). Der blaue Ring am Adapteraufsatz fällt beim Plagiat wesentlich schmaler aus, ausserdem wirkt die Beschriftung des Produktnamens blasser und undeutlicher. Weiterhin lassen sich Unterschiede in den seitlichen Einkerbungen knapp unterhalb des Winkelknicks erkennen: Die oval geformten konkaven Markierungen sind beim Original sehr filigran (Abb. 2), bei der Fälschung dagegen tiefer eingestanz. Letztere lässt zudem die Zahlen und Zeichen der CE-Kennzeichnung vermissen. Die Lasermarkierung am Kopf des Winkelstücks ist anders positioniert, darüber hinaus geht der Instrumentenkopf nicht, wie bei dem originalen Produkt, weich fließend in den Hals über, sondern schliesst mit einer groben Kante ab. Der Hals des gefälschten Winkelstücks präsentiert sich dicker und kürzer als der des Originals und ist auch an der Oberkante mit einer zusätzlichen Schraube versehen (Abb. 3). Besonders deutlich wird der Unterschied zwischen authentischem Produkt und Plagiat bei der Betrachtung der Spraydüsenvorrichtung am Instrumentenkopf. Hier werden bei dem Originalprodukt Wasser und Luft getrennt aus zwei Öffnungen abgegeben (Abb. 4), die gefälschten Winkelstücke verfügen nur über ein einziges Loch für den Sprayaustritt (Abb. 5).

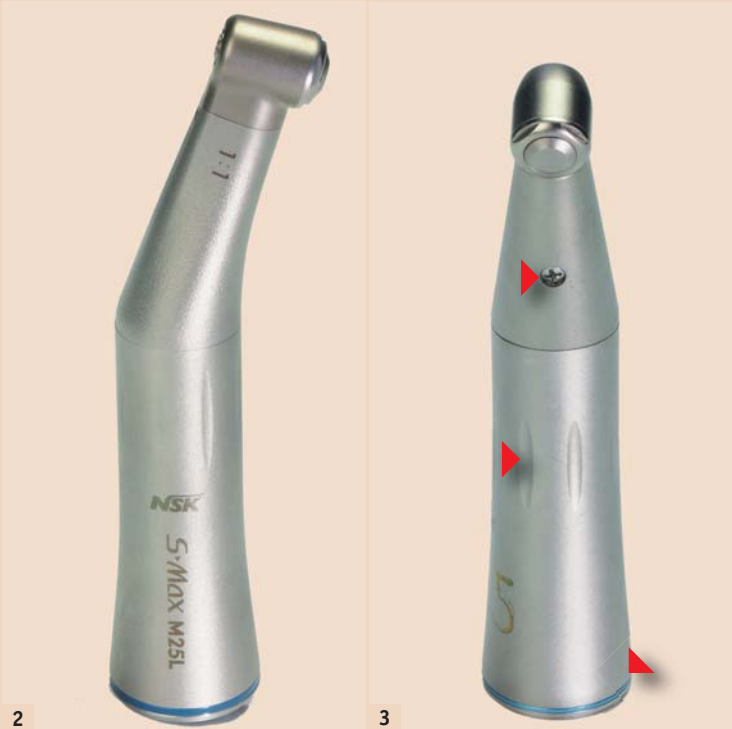
Objektpanorama – Original und Fälschung im Vergleich: links das Original von NSK (Abb. 2), rechts das Plagiat (Abb. 3).

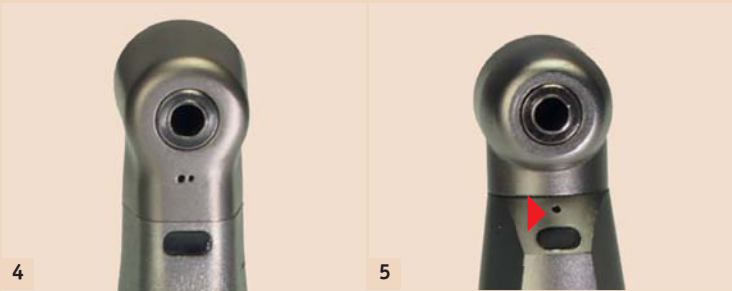
Links das Original von NSK (Abb. 4), rechts das Plagiat (Abb. 5).
