# Ursachenforschung: Komplikationen und Misserfolge in der Implantologie

Bei der stetig wachsenden Zahl gesetzter Implantate erhöht sich trotz der über 95-prozentigen Erfolgsquote zwangsläufig auch die Zahl der Komplikationen und Misserfolge. Prof. Dr. Daniel Buser, Universität Bern, im Gespräch mit Majang Hartwig-Kramer, Redaktionsleitung *Dental Tribune D-A-CH*.

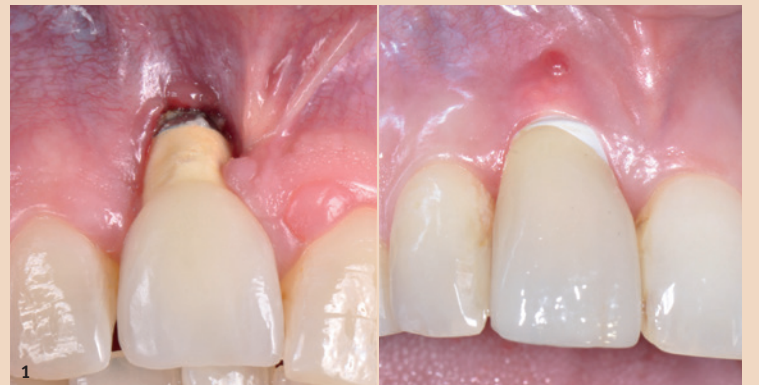
**Abb. 1:** Ästhetische Misserfolge infolge zu bukkaler Implantatinserion. Links ein Titanimplantat, rechts ein Zirkonimplantat. Die faziale Fehlposition hat bei beiden Implantaten zur typischen Mukosarezession geführt, welche die Patienten enorm stört. Bei beiden muss das Implantat entfernt werden, um das Problem zu beheben.

Bei den ästhetischen Misserfolgen sind es meist fehlpositionierte Implantate und zwar in allen drei Richtungen, orofazial, mesiodistal oder coronoapikal. Am meisten sehen wir zu bukkal inserierte Implantate, welche eine Weichteilrezession verursachen, weil das Implantat dann in der Regel keine bukkale Knochenwand aufweist. Diese Fehlposition kann im krestalen Bereich auch durch eine Fehlachse verursacht werden. Seltener sind Fehlpositionen in mesiodistaler Richtung, vor allem bei multiplen Implantaten bei Mehrfachlücken. Auch zu koronal inserierte Implantate können zu ganz un schönen Misserfolgen führen, weil so die Implantatschulter in den sichtbaren Bereich zu liegen kommt.

Bei den ästhetischen Misserfolgen treten diese meist früh auf. Sie erfordern in den meisten Fällen die Entfernung des fehlpositionierten Implantats.
