# Management der Rot-Weiß-Ästhetik im Frontzahnbereich

## Implantologie versus Endodontie und endodontische Chirurgie

von Dr. med. dent. Martin Grieb

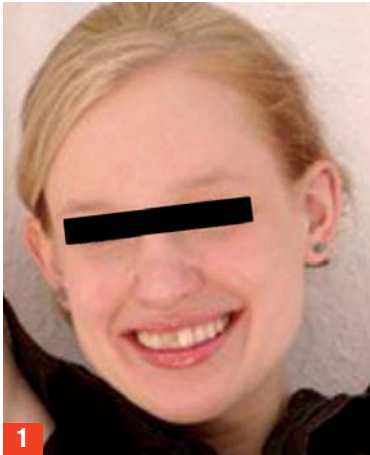
Abb. 1: Auffallend an der ausgebildeten Fotografin ist Zahn 11, der geändert werden sollte.

LIPPSTADT - Ein 12-jähriges Mädchen hatte ein Trauma an Zahn 11 erlitten. Während der kieferorthopädischen Behandlung traten mit 15 Jahren Beschwerden an dem Zahn auf. Bei der Frage nach der richtigen Therapie fiel die Wahl auf die endodontische Behandlung nebst ästhetischer Rehabilitation mithilfe eines Veneers. Fünf Jahre später klagte die Patientin über rezidivierende Beschwerden am Zahn. Diesmal wurde ein Sofortimplantat mit Sofortversorgung geplant (Abb. 1).

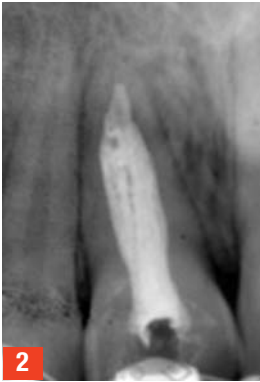
Abb. 2: Der traumatisierte Zahn 11 mit Wurzelfüllung. Das Lumen war sehr groß und mit konfektionierten Guttaperchastiften nicht zu füllen. • Abb. 3: Der Zahn 11 wurde mit einem Veneer versorgt. • Abb. 4: Sechs Jahre später musste der Zahn aufgrund unklarer Beschwerden entfernt werden. Apikal-palatinal fällt eine beginnende Resorption auf. • Abb. 5: Palatinal kann manchmal ein Knochenzylinder entnommen werden, der bukkal wieder reponiert werden kann.

Zur endodontischen Behandlung hatte man sich entschlossen, da keine apikalen Läsionen vorhanden waren (Abb. 2). Das Lumen des Wurzelkanals war sehr groß, apikal war allerdings ein Stopp zu tasten. Avitale wurzelgefüllte Zähne verfärben. Um

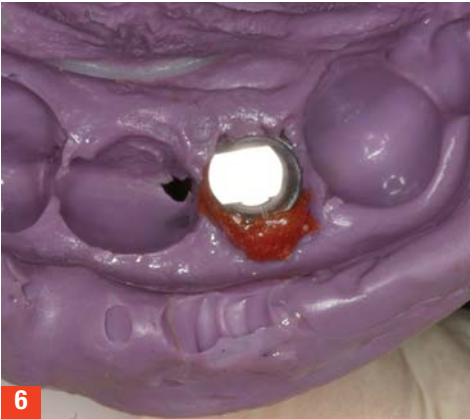
Abb. 6: Zur Stützung der bukkalen Gingiva wird der Abformpfosten mit Pattern Resin (GC) individuell verstärkt. • Abb. 7: Bei der Abformung ist stets ein Röntgenbild notwendig, um den korrekten Sitz des Abformpfostens zu kontrollieren. Hier: Kontrolle nach drei Monaten bei der Abformung zur definitiven Krone. Die approximalen Knochenlamellen sind sehr gut erhalten, weil die Papille durch die provisorische Krone gut unterstützt wurde.

Bei der Gestaltung der Sofortkrone muss der Zahntechniker darauf achten, dass die Weichgewebe so wie bei einem natürlichen Zahn gestützt werden. Der Behandler kann bei der intraoperativen Abformung durch die individuelle Gestaltung des Abformpfostens die bukkale Gingiva stützen und so abformen (Abb. 6 und 7). Somit hat der Zahntechniker einen Anhalt für das „Emergence Profile“ der provisorischen Krone. Auf dem Gipsmodell sollte dann zusätzlich noch radiert werden, um das Weichgewebe optimal stützen zu können (Abb. 8).

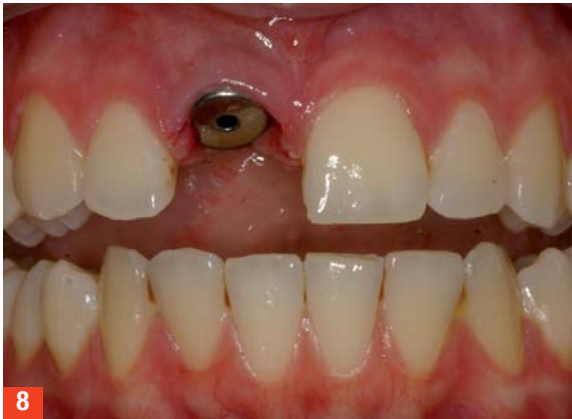
Abb. 8: Das Implantat ist einen Tag mit einem großen Gingivaformer verschlossen, um die Weichgewebe zu unterstützen. • Abb. 9: Das Provisorium ist kürzer als die benachbarten Zähne, um Fehlbelastungen zu vermeiden. Die Kunststoffkrone dient dazu, die Weichgewebe zu stabilisieren.

Weiterhin muss die provisorische Krone ohne Okklusions- und Artikulationskontakte gestaltet werden (Abb. 9). Eine regelmäßige Kontrolle ist notwendig, um dieses während der Einheilphase sicherzustellen. Bei den Implantaten, die bei diesem Procedere verloren wurden (Tab. 2 und 3), fehlte die regel-
