Dentaleinheit: Einfallstor für nosokomiale Infektionen

Nosokomiale Infektionen sind in Teilen des deutschen Gesundheitssystems eine noch immer unterschätzte Gefahr, gerade auch im Dentalbereich. Allein der häufigste und klinisch bedeutsamste, gramnegative, fakultativ pathogene Krankheitserreger ist für 35 Prozent aller Wundinfektionen verantwortlich: *Pseudomonas aeruginosa*. Von Jan Papenbrock.

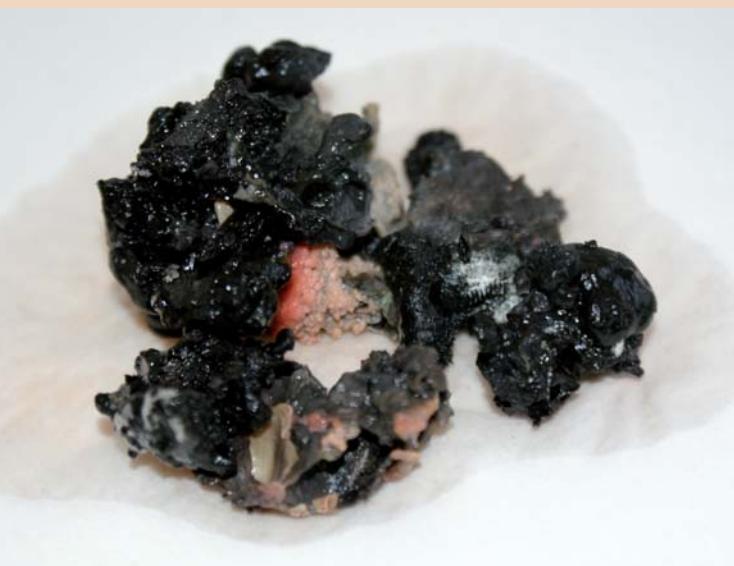
auslösen kann (Gilligan et al., 2003), bedingt durch seine natürliche Resistenz gegen hohe Antibiotikakonzentrationen (Al-Jasser, 2006), und der Pilz *Exophiala spec.*, der den Kunststoff der integrierten freien Fallstrecken (DIN EN 1717) in den Behandlungseinheiten als Nährstoffquelle nutzte und diese großflächig besiedelte.

* Biofilm und Pilzkultur in und aus der freien Fallstrecke.

Einhergehend mit der Implementierung eines zentralen Wasserhygienekonzeptes auf Basis in situ erzeugter hypochloriger Säure erfolgte die Implementierung eines Wassersicherheitsplans, abgestimmt auf die Praxis. Denn eine Desinfektion und Reduktion von Mikroorganismen im Leitungssystem der Praxis ist nur dort möglich, wo Wasser zirkuliert. Bereits nach dreimonatigem Betrieb der SAFEWATER-Anlage konnte eine deutliche Reduktion der Gesamt-KbE bis deutlich unter den Grenzwert von 100 KbE/ml erreicht werden (Einheit A: 42 KbE/ml, B: 6 KbE/ml, C: 8 KbE/ml). Die Entnahme sämtlicher Wasserproben erfolgte entsprechend den gesetzlichen Vorgaben und wurden durch die Universitätskliniken Münster und Bonn analysiert.
