# Ursachenforschung: Komplikationen und Misserfolge in der Implantologie

Bei der stetig wachsenden Zahl gesetzter Implantate erhöht sich trotz der über 95-prozentigen Erfolgsquote zwangsläufig auch die Zahl der Komplikationen und Misserfolge. Prof. Dr. Daniel Buser, Universität Bern, im Gespräch mit Majang Hartwig-Kramer, Redaktionsleitung *Dental Tribune D-A-CH*.

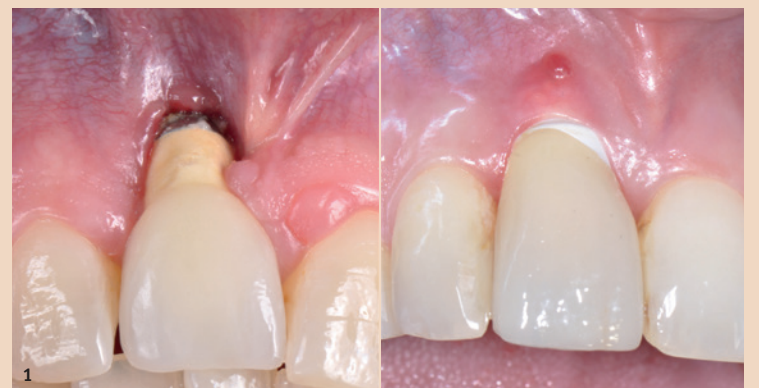
**Abb. 1:** Ästhetische Misserfolge infolge zu bukkaler Implantatinserion. Links ein Titanimplantat, rechts ein Zirkonimplantat. Die faciale Fehlposition hat bei beiden Implantaten zur typischen Mukosarezession geführt, welche die Patienten enorm stört. Bei beiden muss das Implantat entfernt werden, um das Problem zu beheben.

Bei den ästhetischen Misserfolgen sind es meist fehlpositionierte Implantate und zwar in allen drei Richtungen, orofazial, mesiodistal oder coronoapikal. Am meisten sehen wir zu bukkal inserierte Implantate, welche eine Weichteilrezession verursachen, weil das Implantat dann in der Regel keine bukkale Knochenwand aufweist. Diese Fehlposition kann im krestalen Bereich auch durch eine Fehlausrichtung verursacht werden. Seltener sind Fehlpositionen in mesiodistaler Richtung, vor allem bei multiplen Implantaten bei Mehrfachlücken. Auch zu koronal inserierte Implantate können zu ganz un schönen Misserfolgen führen, weil so die Implantatschulter in den sichtbaren Bereich zu liegen kommt.

Bei den ästhetischen Misserfolgen treten diese meist früh auf. Sie erfordern in den meisten Fällen die Entfernung des fehlpositionierten Implantats.

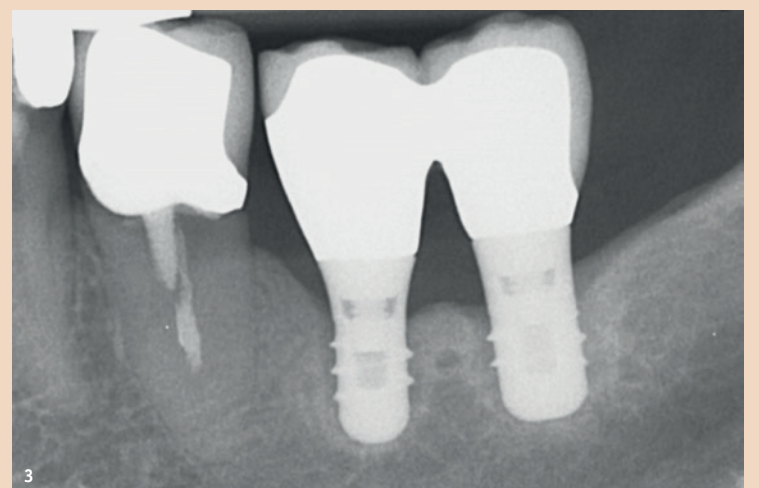
**Abb. 3:** Zwei desintegrierte Titanimplantate 20 Jahre nach Insertion. Die kurzen 6 mm-Implantate wurden damals verblockt. Beide Implantate zeigen eine dünne Aufhellung entlang des Implantat-Knochen-Interfaces. Beide Implantate zeigten während 20 Jahren nie Anzeichen einer periimplantären Infektion.

beiden erstgenannten, Implantate mit einer Desintegration. Das sind Implantate, welche ohne Zeichen einer periimplantären Infektion plötzlich beweglich werden und von Hand ausgedreht werden können. Diese Implantate zeigen im Röntgenbild entlang der Implantatoberfläche eine dünne Aufhellung, das heißt, eine Osteolyse am Knochen-Implantat-Interface. Diese Misserfolge treten oft erst nach vielen Jahren der Implantatfunktion auf.

Solche Misserfolge sind deutlich seltener und werden aus meiner Sicht durch eine lang andauernde okklusale Überbelastung ausgelöst. Gefährdet sind insbesondere Patienten mit Bruxismus. Die Implantatlockerung kommt in der Regel erst nach vielen Jahren der okklusalen Überbelastung, meist mehr als zehn Jahre. Gefährdet sind aber auch kurze (6 mm) Implantate, welche nicht mit anderen Implantaten verblockt werden. Dies ist durch neueste Fünf-Jahres-Studien klar belegt. Heikel sind auch Implantate, welche im Gegenkiefer mit einer Implantatrekonstruktion okkludieren. All diese Implantate sind im Langzeitverlauf gefährdet. Ich bin deshalb überzeugt, dass wir der Okklusion im Langzeitverlauf eine größere Aufmerksamkeit schenken sollten.
