# Frakturprophylaxe: Höckerwinkel, Zentrik und Schliffacetten im Fokus

Lange bevor ein Zahn bricht, beginnt er zu schmerzen. Dann ist es höchste Zeit, die Überlastung zu entfernen. Von Dr. med. dent. W. Weilenmann, Wetzikon, Schweiz.

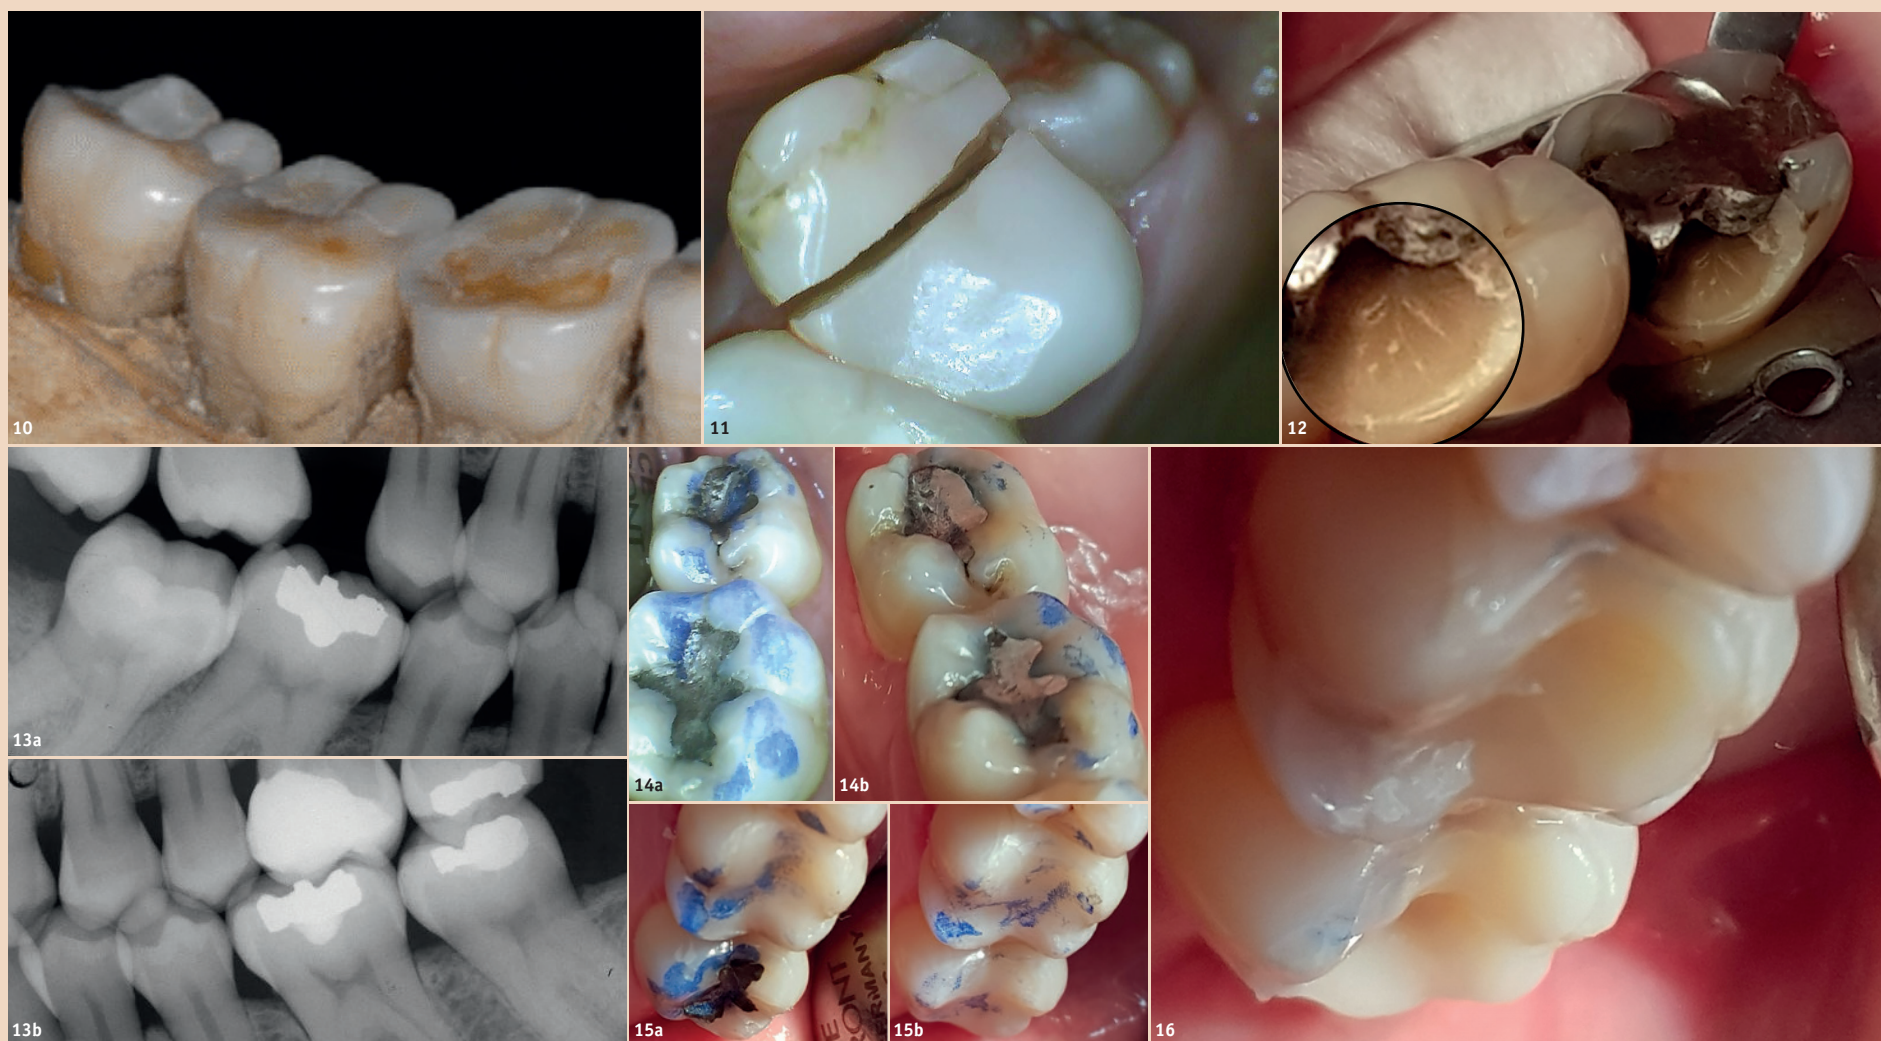
**Abb. 10:** Flache Höckerwinkel und minimale Fissuren. Archäolog. Gebiss aus dem 7.–14. Jh. – **Abb. 11:** Wurzelbehandelter 27 mit frakturierter, erst vier Jahre alter Kompositfüllung. Adhäsion stärker als Kohäsion. Ätiologie: Breite Schliffacetten auf der Balanceseite bei starkem Knirschen, breiter Nahkontakt auf der Arbeitsseite. – **Abb. 12:** Typische Höckerfraktur neben einer etwa 30 Jahre alten Amalgamfüllung. Inset: Schrittweises Risswachstum im verfärbten Dentin. – **Abb. 13a und b:** Bitewings 2010. Direkte Überkappung unter Komposit bei 26, vier kleine Amalgamfüllungen. – **Abb. 14a und b:** Zähne 36/37 vorher (a) und nachher (b) bukkal gekürzt, die Zentriken ausgerundet und die Balancekontakte entfernt. – **Abb. 15a und b:** Zähne 26/27 vorher (a) und nachher (b) mit erhöhten, flach ausgerundeten Zentriken, kleinen Arbeitskontakten und entfernten Balancekontakten. – **Abb. 16:** Zähne 26 und 27. Tentative, noch zu tiefe Zentriken im weichen Komposit vor dem zweiten Einschleifen der bukkalen Höcker 36/37.

- **Steile Höckerwinkel:** Sie werden durch Abflachen der Höckerabhängen und Entfernen der Kontakte auf der Balanceseite eliminiert. Das Ziel ist ein 130°-Höckerwinkel, weil dann die Spaltkraft nur 50 Prozent der Kaukraft beträgt. Er war der Normalfall in vorindustrieller Zeit (Abb. 10).

entstehen eher im Komposit als zwischen Komposit und Höcker (**Abb. 11**). Im Gegensatz dazu brechen überlastete Höcker neben alten Amalgamfüllungen gerne ab, weil Amalgam keine Adhäsion besitzt (**Abb. 12**). Bei nicht klebbaren Flächen wie Gold und Porzellan genügen ein Millimeter tiefe Retentionen zur Verankerung des Komposits.

Der 57-jährige Patient hat typische Frakturvorzeichen: blitzartige Kauschmerzen an Zahn 26 seit drei Wochen. Die bevorzugte Kauseite ist links wegen der Zahn-lücke bei Zahn 16 (**Abb. 13a**). Der Zahn 26 war immer unauffällig außer 2004, da bekam er ein tiefes Komposit mit direkter Überkappung (CaOH<sub>2</sub>) als Ersatz für eine

alte Amalgamfüllung (**Abb. 13b**). Es könnte also eine irreversible Pulpitis vorliegen. Der Kauschmerz ist heftig, vergeht aber jeweils rasch und entsteht nur genau in dem Moment, wenn er auf ein hartes Körnchen beißt. Das rasche Abklingen weist auf eine gesunde Pulpa hin. Also fällt der Verdacht auf Okklusionsfehler. Zwar ist kein Haarriss zu sehen, dafür aber Höckerwinkel von teilweise 90°, Kerben in den Amalgamfüllungen an 36 und 37, viele breite Kontakte auf schiefen Flächen und kaum eine Abflussrinne (**Abb. 14a und 15a**). Welche Höcker soll man kürzen und welche Zentriken erhöhen? Die einfachste Lösung war, das Komposit von 26 zu erhöhen, das kleine Amalgam bei 27 zu ersetzen und 36/37 lediglich einzuschleifen.

Zuletzt liegt die Hauptlast auf horizontalen Flächen und abgerundeten tragenden Höckern (OK palatal und UK bukkal) (**Abb. 14b und 15b**). Ein Einbiss ins weiche Komposit (mit Distelöl als Separierflüssigkeit, **Abb. 16**) erlaubt ein zweites, korrigierendes Einschleifen vor dem Härten. So können ideale Zentriken und Höckerwinkel modelliert werden, und so entstehen sichere Kontaktpunkte in der Mitte der Zentriken (**Abb. 15b**). Der Patient konnte in der Folge sofort wieder schmerzfrei kauen. Preis: 310 CHF/ca. 280 Euro.
