# Kompositfüllungen nach Frakturen

Mit verankerten und verstärkten Kompositen kann man fast alle frakturierten Zähne reparieren.  
Von Dr. med. dent. Walter Weilenmann, Wetzikon, Schweiz, und MSc ETH Marvin Rueppel, Zürich, Schweiz.

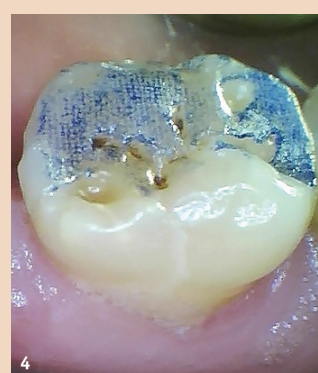
**Abb. 4:** Frakturdiagnose. Kauschmerzen links seit einem Jahr. Patient 51-jährig. Er verdächtigte 36 und suchte mehrere Zahnärzte auf. Sie blieben trotz Fracfinder®, Röntgenbildern und Abschlussberichten ratlos. Was dachten sie wohl zu den funktionellen Befunden? 1. Die bukkale Anfärbung bei 37 weist auf ein habituelles (=schmerzbedingtes) Ausweichen zur Balanceseite. 2. Die breite Anfärbung deutet auf Heavy Bruxismus. 3. Die kleine Schmelzwand lingual von der distolingualen Erosion ist eine fast vertikale (!) schiefe Ebene. 4. Der lingual gelegene Haarriss wurde dann schließlich auf dieser Aufnahme entdeckt (USB-Intraoralkamera von Ebay für 80 Euro). – **Abb. 5:** Balkentheorie (einseitig fixierter Balken). Schiefe Ebenen lenken die Kaukraft in eine Normalkraft und in eine Querkraft um. Die Querkraft wird wegen dem Winkelhebel L:B am Alveolenrand zu einer mehrfach größeren Zug- und Druckkraft.

Sichere Leitsymptome der Ermüdung sind breitflächige Schliffacetten (**Abb. 4**) und Haarrisse. Schiefe Ebenen färben sich nicht immer an und sind oft nur erkennbar, wenn der Experte die Okklusion millimetergenau auf Nahkon-

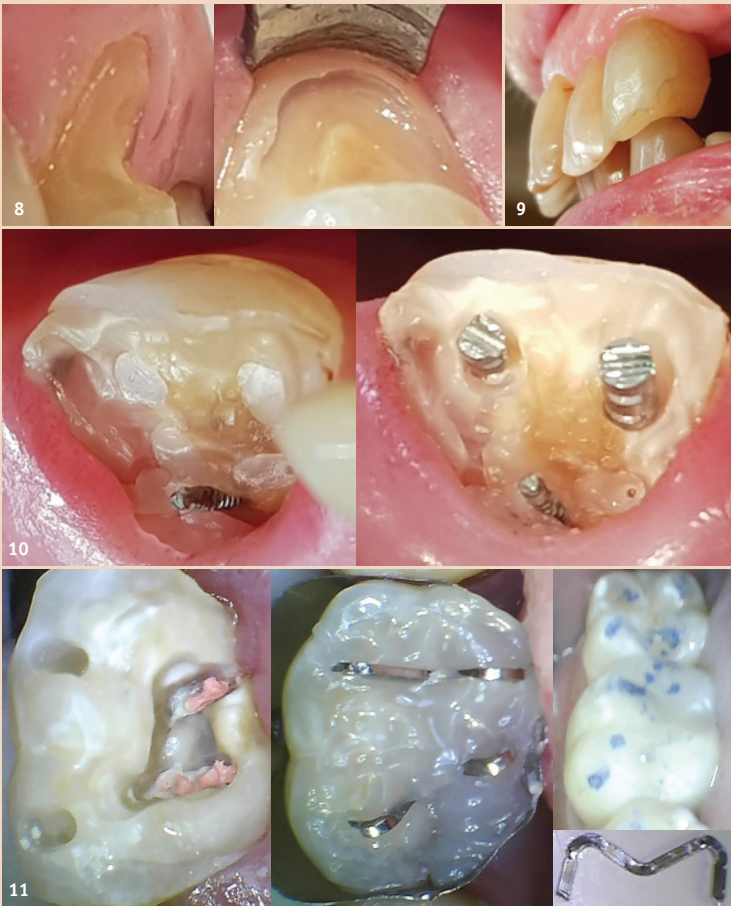
Abb. 8: Retentionsrille auf schiefer Ebene. Zahn 23, Patientin 80-jährig. Links: Keilförmiger Defekt in sklerotischem Dentin. Rechts: Retentionsrille am gingivalen Rand. Winkelstück beidhändig geführt, langsamtourig, leichthändig, neuer Rosenbohrer, Fingerkuppen auf den Zähnen abgestützt. – Abb. 9: Verlagerung des Kontaktpunktes. Zahn 23, keine Seitenzähne, Patientin 87-jährig. Kontaktpunkt nach palatinal verlegt und horizontalisiert zur Verminderung der Querkraft (Prämolarisierung). – Abb. 10: Verstärkung der Adhäsion. Zahn 11, Aufbau nach nur 2 Jahren abgebrochen. Patientin 83-jährig. Links: ein verbogener Filpin® labial (Ø 0,6 mm, Filhol) und 4 abgebrochene Komposit-Zapfen (Ø je 1,2 mm). Auf dem sklerotischen Dentin zwischen den Zapfen hat die Adhäsion völlig versagt. Rechts: Die Reparatur erfolgte mit zwei palatinal gelegten Parafix-Pins (nach Prof. J. Wirz). – Abb. 11: Verstärkung der Kohäsion. Zahn 46, linguale Höckerwand subgingival frakturiert, Patient 37-jährig. Links: Wurzelfüllung und zwei Retentionen für die Drahtverstärkungen. Mitte: vor dem letzten Komposit-Inkrement. Rechts oben: Schlussbild. Rechts unten: Draht mit Biegungen (16 x 22 Permachrome-Standard Drahtbogen, 3M Unitek).

len und inzisalen Kavitätenrand (**Abb. 7 links und Abb. 8**).

Abbildung 11 zeigt die Verstärkung eines Zahns gegen eine

erneute Längsfraktur mithilfe von zwei Drähten. Sie machen das Komposit sowohl zugfester als auch ermüdungsfester. Der Patient ist (und bleibt ziemlich sicher) ein Heavy Bruxer. Deshalb wurden flache Höcker modelliert. Sie verursachen nur Querkraften von etwa 50 Prozent der Kaukraft (siehe Abb. 7 rechts). Das Komposit verbindet sich mit dem Draht durch die Polymerisationsschrumpfung (Pressfassung) und durch die Drahtbiegungen. Primer und Sandstrahlen sind nicht nötig. Ein 16 x 22-Draht (0,41 mm x 0,56 mm = 0,23 mm<sup>2</sup>) aus Permachrome® dehnt sich erst bei 70 N um 0,2 Prozent (0,23 mm<sup>2</sup> x
