# Minimalinvasive Gerodontologie

**Zahnschäden im Alter – es gibt zahlreiche Gründe für ihr Entstehen und viele Möglichkeiten, sie zu behandeln.**

**Von Dr. med. dent. Walter Weilenmann, Wetzikon, Schweiz.**

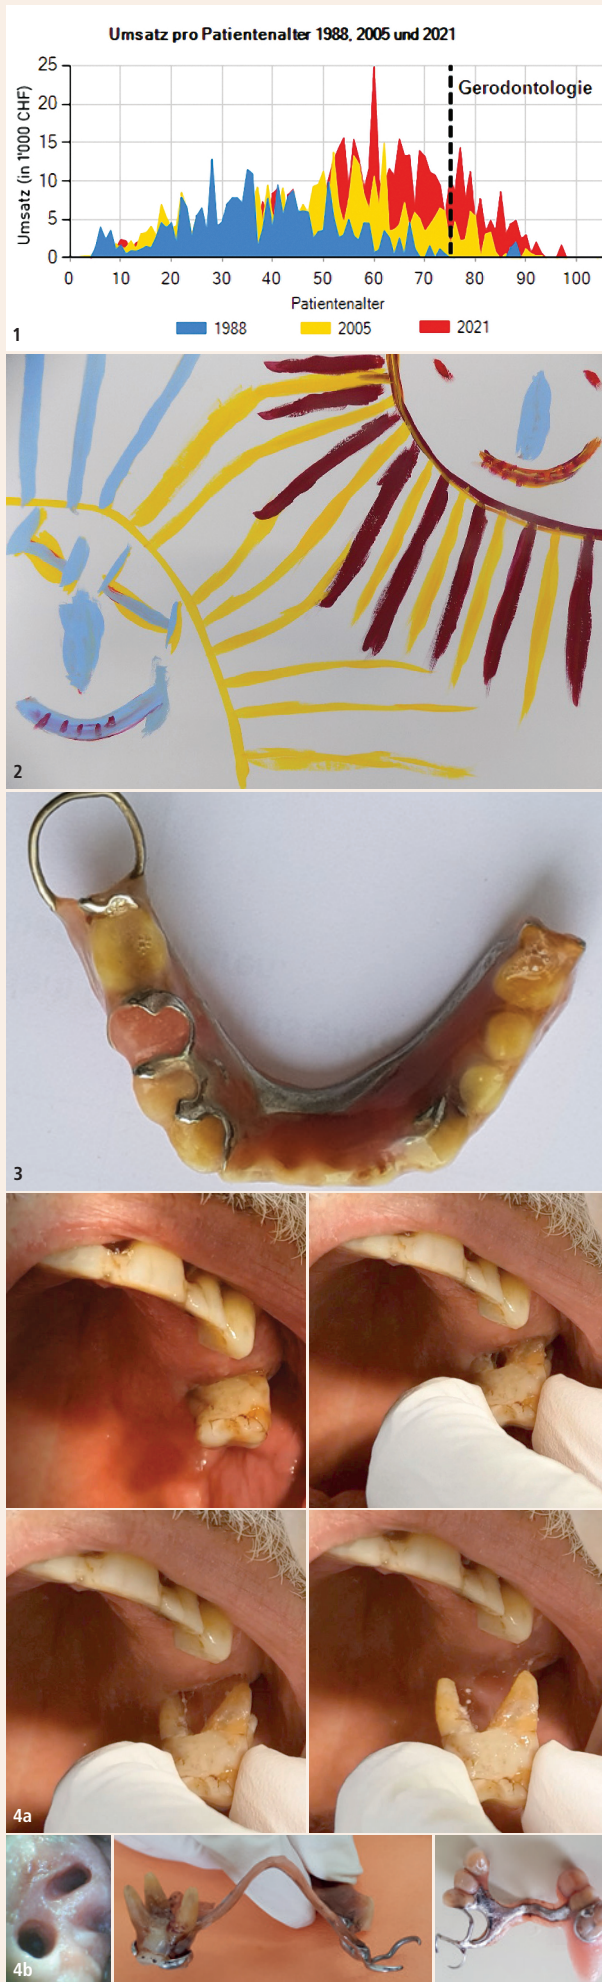
Abbildung 3 zeigt die Prothese einer 91-jährigen, deutlich dementen Patientin. Die beiden Klammern umfassten die Zähne 7– und 5–. Nachdem aber 5– ausgefallen ist, hielt die Prothese beim Essen nicht mehr. Das hätte eine Umstellung auf Löffelnahrung bedeutet. Zudem kratzte die C-Klammer von 7– beim Einsetzen der Prothese den rechten Mundwinkel auf.

Die Lösung war der Ersatz der C-Klammer durch einen zu einem Ring gebogenen Stangendraht (Dentaurum, Remanium®, Ø 1,2 mm, rund, hart). Er wurde um den 7– auf die Gingiva gelegt und mit einer direkten partiellen Unterfütterung in den zuvor ausgehöhlten Sattel einpolymerisiert. Gleichzeitig füllte das rosa Unterfütterungsmaterial die Lücke des 5– auf.

**Abb. 1:** Die Zunahme der gerodontologischen Behandlungen zeigt sich auch im Praxisumsatz des Autors. – **Abb. 2:** Darstellung der Zähne bei – oder trotz – schwerer Demenz. – **Abb. 3:** Ringklammer statt C-Klammer zur Verhütung von Mundwinkelverletzungen. – **Abb. 4a:** Der Molar lässt sich schmerzfrei aus der Alveole herausziehen und wieder zurückstecken. – **Abb. 4b, links:** Die Alveole des 26. – **Abb. 4b, Mitte:** Der 26 in der Prothesenklammer. – **Abb. 4b, rechts:** Der wurzellose 26 in seinem Klammerbett und in einer Sattelverlängerung einpolymerisiert.

Der Patientin gelang es schon beim zweiten Versuch, den 7– mit der neuen Ringklammer zu umschlingen. In diesem Moment fiel auf, wie die Zunge, der Mundboden und die Wangen die Prothese sofort reflexartig umgriffen und in der alten bekannten Stellung festhielten. Das motorische Gedächtnis dieser Muskelgruppe kennt jeden Millimeter der Prothese und konnte sie auch ohne den Pfeiler 5– wieder kaustabil halten. Die Arbeitszeit betrug 40 Minuten.

Abbildung 4 verdeutlicht den hohen Stellenwert der eigenen Zähne. Der 71-jährige Patient hat nur noch sieben obere und sieben untere Zähne. Praktisch alle sind parodontal locker und geschient. Vor mehreren Wochen ist der Molar 26 spontan ausgefallen. Deswegen hielt die Teilprothese schlechter. Der Patient wusste sich aber zu helfen, indem er ihn einfach wieder in die Alveole zurücksteckte. So blieb er kaufähig. Ich durfte die Behandlung erst beginnen, als ich zubilligte, den Molaren bei der Reparatur zu verwenden. Deswegen entfernte ich seine drei Wurzeln, klemmte die Krone zwischen die Prothesenklammern und polymerisierte den nun wurzellosen 26 in die Prothese mit einer gleichzeitigen Sattelverlängerung und partiellen direkten Unterfütterung ein. Hier betrug die Arbeitszeit gut 45 Minuten.

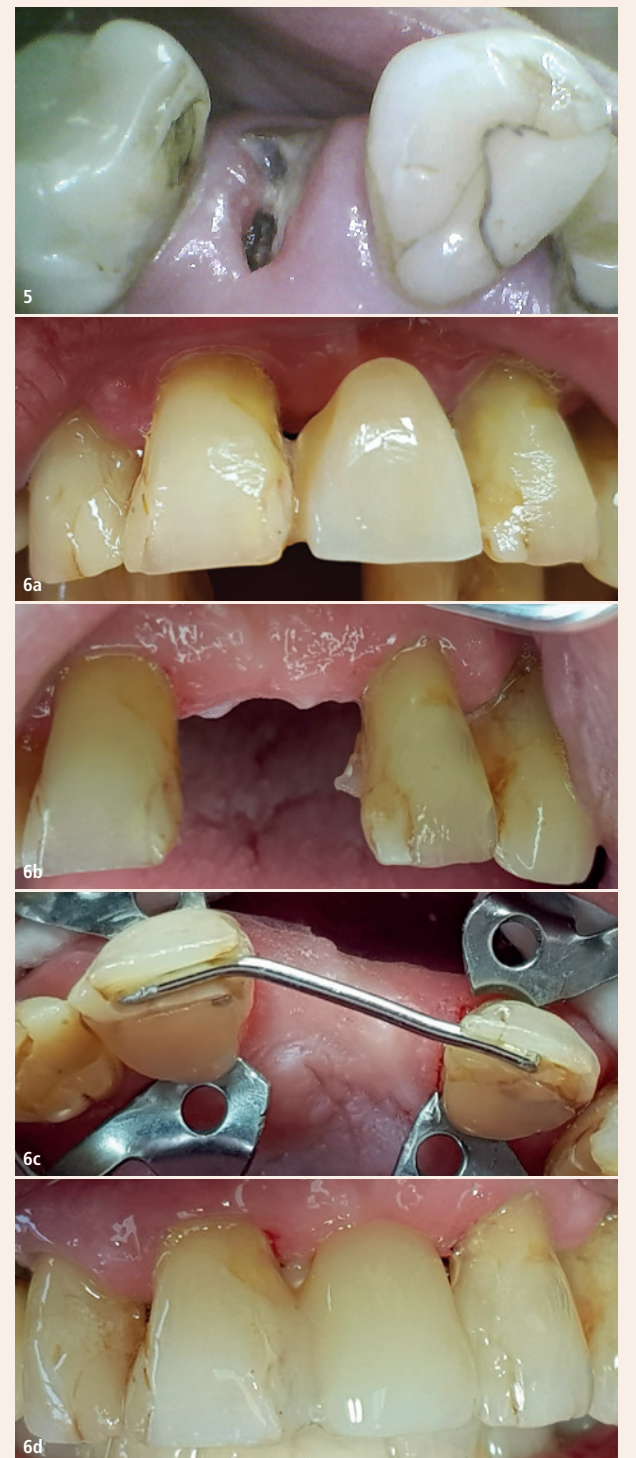
In Abbildung 6 wird eine Frontzahn-lücke mit einer drahtverstärkten direkten Kompositbrücke versorgt. Der 77-jährige Patient hat vor vier Jahren eine zweiflügelige Adhäsivbrücke erhalten (e.max), bei der zunächst einer, dann auch der andere Flügel gebrochen ist. Die mechanische Überlastung entstand, weil die Brücke die lockeren Frontzähne verstärkte und zur einzigen kaustabilen Zahngruppe im Oberkiefer machte. Alle anderen acht oberen Zähne waren parodontal gelockert. Der Patient benutzte die kleine Brücke wie ein Kauzentrum und zerkleinerte damit jeden Bissen. Im Gegensatz zu den Molaren, die auf den Kauflächen einen harmlosen senkrechten Druck spüren, entstehen auf den Palatinalflächen der Frontzähne bei jedem Biss schädliche Querkkräfte mit Zugspannungen. Sie zerstörten die Adhäsivbrücke.

Eine drahtverstärkte direkte Kompositbrücke ist robuster als e.max. Dazu wird derselbe Draht wie in Abbildung 3 verwendet. Statt 1,2 genügt ein Durchmesser von 1,0 mm, also gleich dick wie ein e.max-Flügel, aber viermal zugfester. Die Präparation der Schneidekanten ist etwa 3 mm tief und erfordert keine Anästhesie. Das

**Abb. 5:** Dieser Wurzelrest von Zahn 15 ist zu klein für eine Reparatur. – **Abb. 6a:** 2020: Flügel an 1+ gebrochen. – **Abb. 6b:** 2022: Beide Flügel gebrochen. – **Abb. 6c:** Drahtverstärkung Ø 1 mm. – **Abb. 6d:** Fast fertige Kompositbrücke.

Biegen des Drahts und das Anbringen von Kerben am Draht zur besseren Orientierung sind nicht schwierig. Alte Kompositfüllungen werden auf der Oberfläche angeraut und mit kleinen Rillen versehen. Approximaler Schmelz und Dentin werden deutlich nach bukkal und palatinal adhäsiv vorbereitet. Dann werden der Draht in den Schneidekanten und die Approximallflächen mit Komposit beschichtet. Das Zwischenglied wird mit zwei bis drei großen Portionen aufgebaut. Der Draht verhindert jede Fraktur. Die Farbwahl ist nicht kritisch, denn die ästhetischen Ansprüche in der Gerodontologie sind weniger anspruchsvoll als bei jungen Patienten. Die Arbeitszeit betrug hier 60 Minuten.
