# Implantat- und Prothetikerhalt durch minimalinvasiven Ansatz

Erfolgreiche Behandlung einer Periimplantitis bei einer 56-jährigen Patientin: ein Fallbericht von Dr. Jochen Tunkel, Bad Oeynhausen.

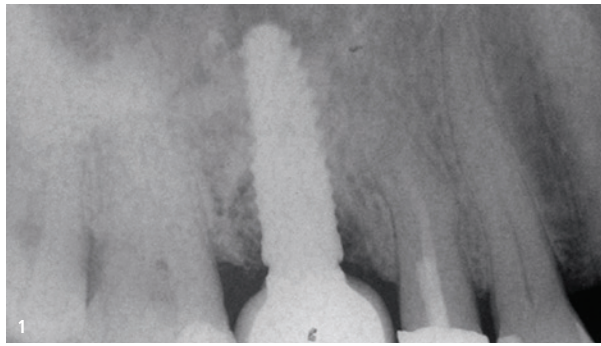
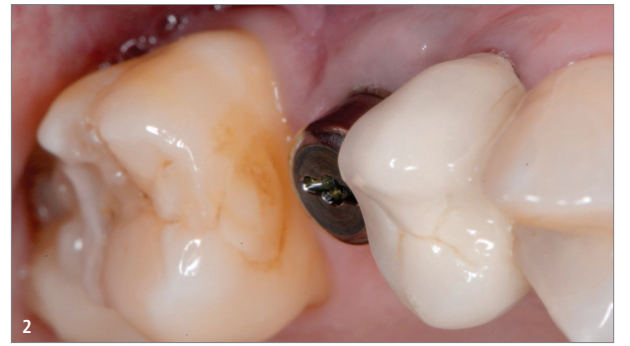
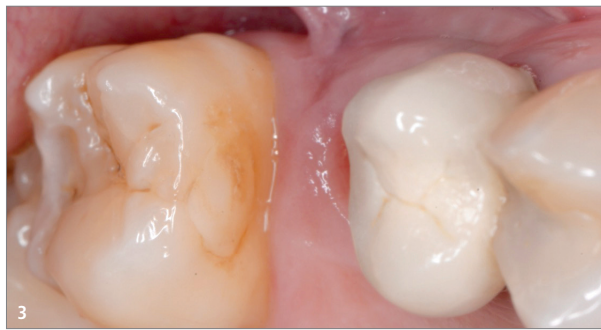
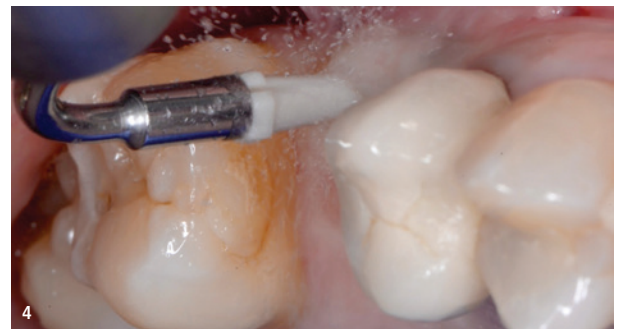
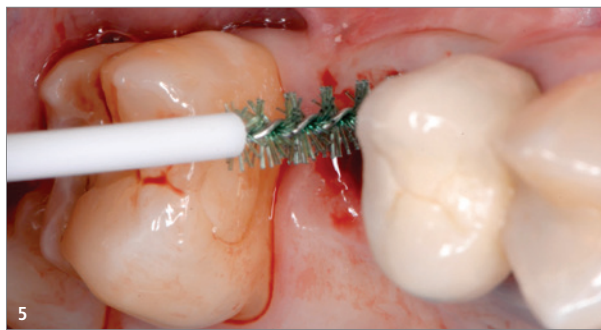
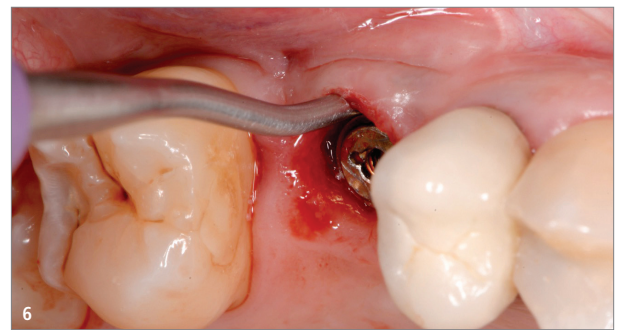
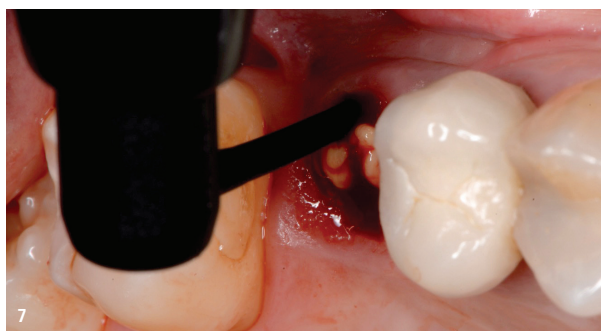
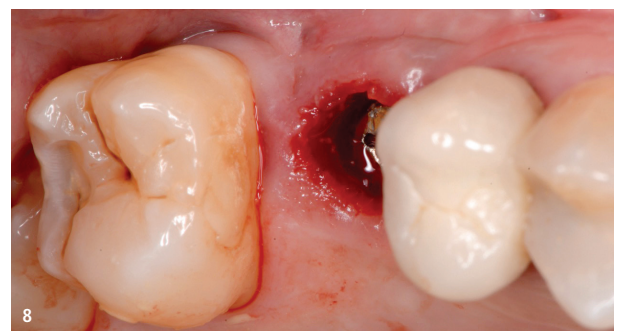
Die intraorale Untersuchung zeigte eine lokalisierte Entzündung um das Implantat in Regio 16, gekennzeichnet durch Rötung, Schwellung, Blutung beim Sondieren und das Vorhandensein von Eiterung. Die Röntgenuntersuchung ergab einen vertikalen Knochenverlust in der Nähe des Implantats, während die horizontale Knochenverfügbarkeit und -qualität im akzeptablen Rahmen blieben. Die Prognose für das verbleibende Gebiss war aufgrund der klinischen und radio-logischen Befunde günstig (Abb. 1–8).

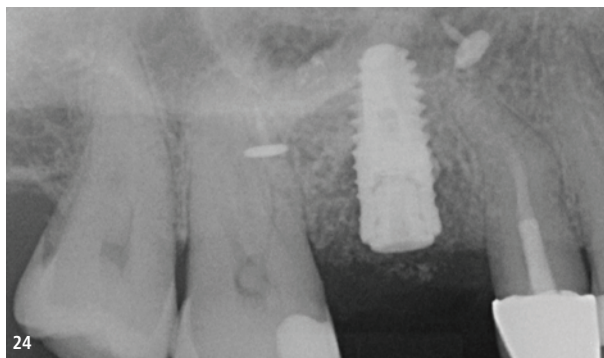
Nach Abschluss der ersten Operation wurde eine Kontrollröntgenaufnahme gemacht, auf der die Membranfixierungsstifte sichtbar waren und die bestätigte, dass alles in gutem Zustand war (Abb. 24).

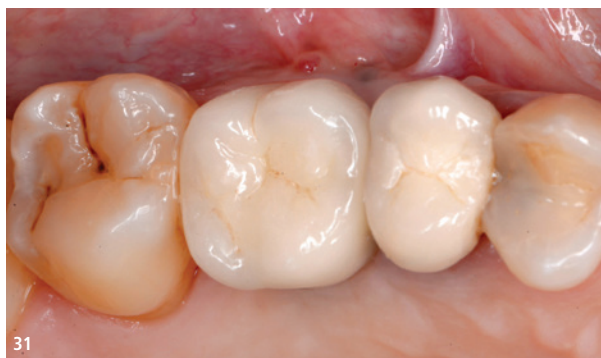
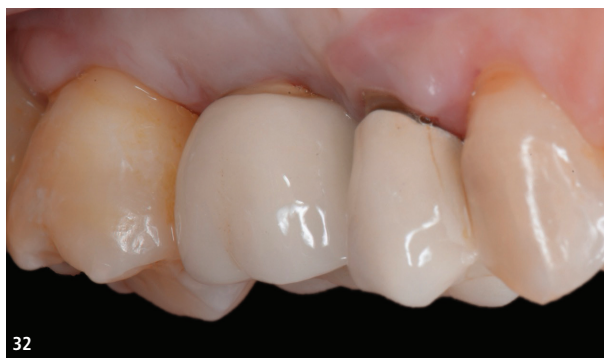
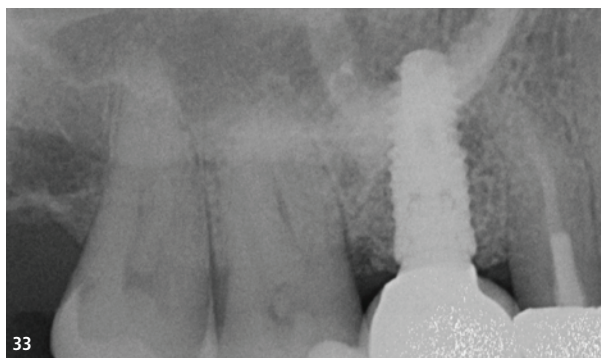
Bei der Nachuntersuchung nach zwölf Monaten zeigte das Implantat in Regio 16 gesundes periimplantäres Gewebe ohne Anzeichen von Entzündungen, Sondierungsblutungen oder Eiterung. Die Sondierungstiefen blieben im Normbereich, und die Röntgenuntersuchung bestätigte stabile marginale Knochenniveaus. Die wiedereingesetzte Prothese funktionierte ohne Komplikationen, und die Okklusionsparameter blieben stabil. Sowohl Patientin als auch Behandler waren mit dem Ergebnis sehr zufrieden, insbesondere aufgrund der Symptombefreiheit, des Erhalts der ursprünglichen Prothese und der Regeneration des verlorenen Knochens.

Die ursprüngliche verschraubte Prothese wurde wieder befestigt. Die Patientin nahm an einem zwölfmonatigen Nachsorgeprogramm teil, um die Wundheilung, die Gewebestabilität und die Funktion der Prothese zu überwachen (Abb. 31–33).
