Patientenfall

# Zirkon und Metallkeramik nebeneinander

ZT Iris Burgard/München

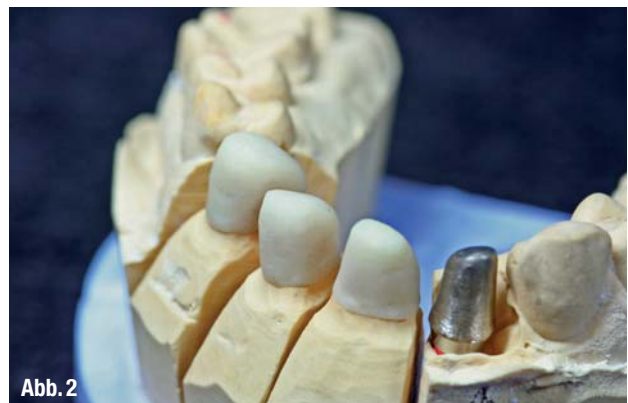
Abb. 2

bieten die Möglichkeit, mit derselben Schichtungsart bei verschiedenen Keramikmassen aus einem Haus ein identisches Ergebnis zu erzielen – für diesen Fall also prädestiniert, damit nach dem Einsetzen der neuen Front nicht zu erkennen ist, dass das Implantat einen Metallkern besitzt. Die Gerüste sind recht schnell erstellt, die Herausforderung war eine ästhetische Optik (Abb. 2).

▲ Abb. 1: Situation vorher: 1er stark verdreht, 2er fehlen, Lücke an 12/13. ▲ Abb. 2: Gerüste für 11, 21, 23 aus Presskeramik; Implantataufbau an 12/13.

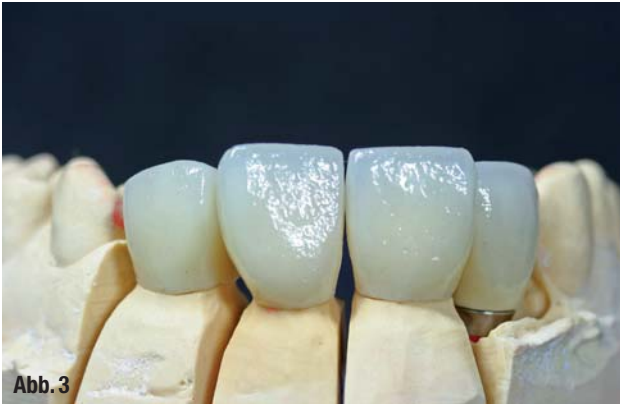
Abb. 3

▲ **Abb. 3:** Fertig verblendete Front – jetzt sind die 1er leicht verlängert und auf dem Implantat sowie dem präparierten Zahn 23 wurde jeweils ein kleiner Schneidezahn gearbeitet. ▲ **Abb. 4:** Kronen und Implantat sind neu im Mund integriert ...

unterschiedlichen Massen und der verschiedenen Brenntemperaturen in Etappen erfolgen. Aber schon auf dem Modell kann man erkennen, dass die Kronen trotz Metallkern im Implantat farblich nicht zu unterscheiden sind (Abb. 3). Sie stehen jetzt auch gerade, und es fällt fast nicht mehr auf, dass in der Front weniger Zähne vorhanden sind: neben den zwei 1ern habe ich kleine Schneidezähne modelliert, weil diese eingefälligeres Bild ergeben als ein doch recht plump und grob wirkender Eckzahn, der direkt neben dem mittleren Schneidezahn steht. Die Prämolaren haben ja eine ähnliche Form nach bukkal, wie ein Eckzahn, und so wird er auch nicht wirklich vermisst.

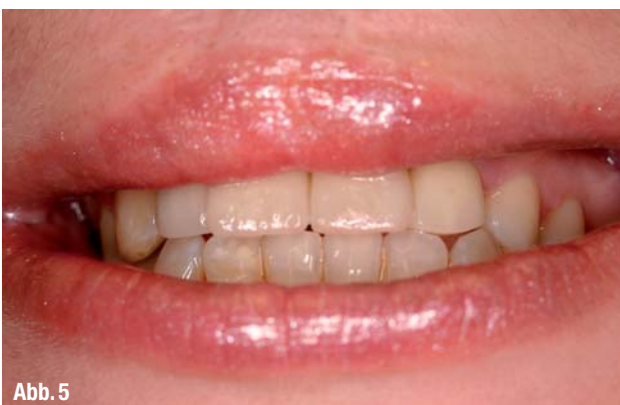
Abb. 5

Vollkeramikronen nur noch eingegliedert und die Implantatkrone zementiert werden. Die Patientin wartete voller Spannung darauf, sich mit der neuen Optik im Spiegel zu sehen (Abb. 5).

▲ **Abb. 5:** ... und sorgen für eine natürliche Optik. ▲ **Abb. 6:** Die Patientin kann nun befreit lächeln.

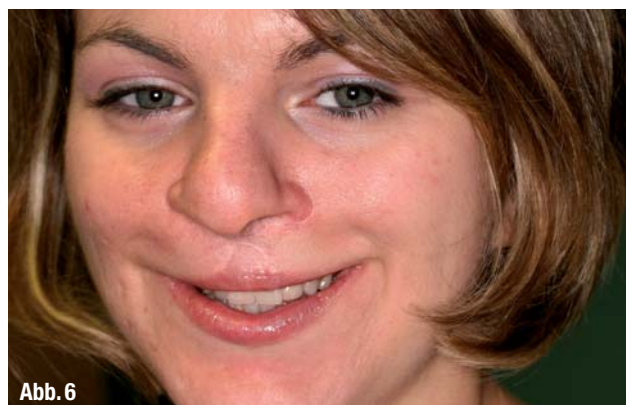
Abb. 6

Schon direkt nach dem Zementieren konnte sich die neue Arbeit sehen lassen: Die korrigierte Stellung und Form der Frontzähne sorgten sofort für ein Lächeln in dem Gesicht der Patientin, die sich – zumindest beim Gebrauch der Zähne – erst an die neuen Zähne gewöhnen musste. Besonders das Schließen der Lücke führte anfangs zu Sprachproblemen, aber mit etwas Übung wurde es zur Gewohnheit, dass die Zunge mit anderen Platzverhältnissen auskommen muss. Das zufriedene Lächeln zeigt deutlich: Auch die Farbe passt bestens zu den eigenen Zähnen. Die unterschiedlichen Materialien sind auch bei genauem Hinsehen nicht zu erkennen (Abb. 6).
