# Vermeidbare Behandlungsfehler

Um ein vorhersagbares Ergebnis der endodontischen Behandlung zu sichern, ist eine präzise Befundung, Diagnostik und Behandlungsplanung sowie deren konsequente Durchführung erforderlich. Anhand einiger Fallbeispiele möchte ich einige sich uns entgegenstellende Probleme aufzeigen und über Lösungswege nachdenken.

Dr. Clemens Bargholz/Hamburg

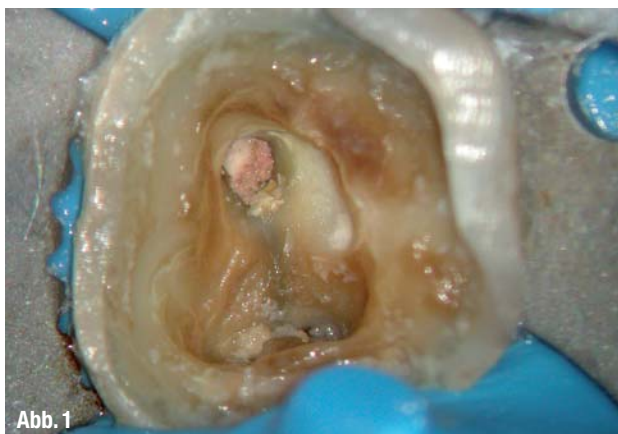
Abb. 1

▲ **Abb. 1:** Unter dem entfernten Inlay eines Zahnes 47 befand sich massiv kariös verändertes Dentin. Vor der geplanten Revision der infizierten Wurzelfüllung muss dieses vollständig entfernt werden. ▲ **Abb. 2:** Nach der Entfernung infizierten Dentins kann mit der Wurzelkanalbehandlung begonnen werden.

selbstverständlich, ist daher die vollständige Kariesentfernung vor der endodontischen Therapie. Erst wenn das koronal infizierte (kariöse) Dentin entfernt wurde, kann eine permanente Keimverschleppung nach apikal während der Instrumentierung verhindert werden (Abb. 1 und 2).

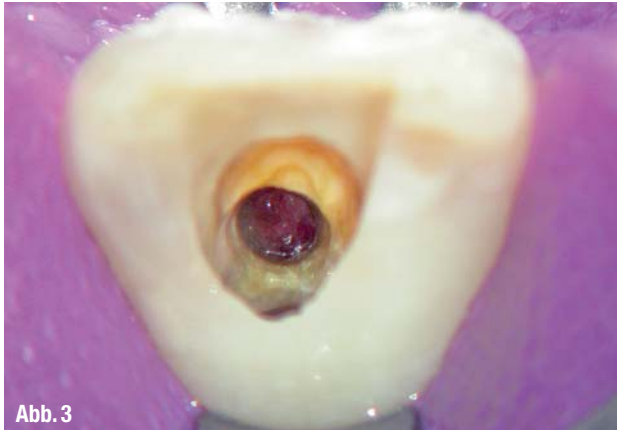
Abb. 3

▲ **Abb. 3:** Zahn 11 mit Zugangskavität und dem achsengerechten Blick auf den obliterierten Wurzelkanal. ▲ **Abb. 4:** Zahn 11 mit Blick in Richtung der angelegten ersten Zugangskavität auf die vestibulär verursachte Perforation.

Von diesen grundsätzlichen Gedanken abgesehen, besteht eine weitere nahezu unerschöpfliche Quelle an Misserfolgen in der Behandlung bei unzureichender Beachtung der Zahnanatomie. Dies kann bereits bei den oberen Schneidezähnen zu fatalen Problemen führen: Wenn die Zahnachse nicht ausreichend berücksichtigt wird, können falsche Zugangskavitäten eine im Regelfall dann vestibuläre Perforation verursachen. Es muss daher zwingend während der Anlage der Zugangskavität die Bohrrichtung mit der Zahnachse abgeglichen werden (Abb. 3 und 4).

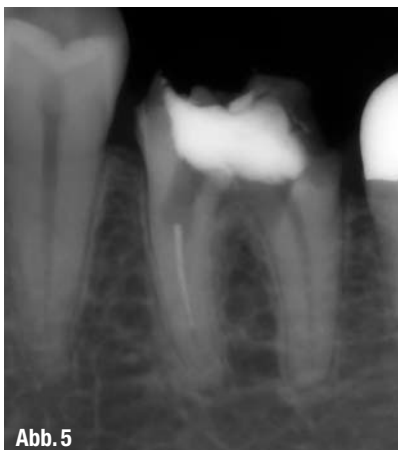
Abb. 5

▲ **Abb. 5:** Im Röntgenbild zeigt sich im Zahn 36 ein frakturiertes Instrument und ein massiver Zahnschattenverlust. ▲ **Abb. 6:** Nach Entfernung der provisorischen Füllung stellt sich das Ausmaß der Zerstörung dar, ohne dass es zu einer Perforation gekommen wäre.

übersehen. Bei einem infizierten System stellt dies dann eine für Bakterien unerschöpfliche Nahrungsquelle dar. Oft verursacht aber auch die „Suche nach dem versteckten Wurzelkanal“ Perforationen der Zahnwurzel, die im schlimmsten Fall als blutende Wurzelkanäle missinterpretiert, gespült und instrumentiert werden. Nach der Darstellung des Kanaleingangs muss im Rahmen der radikulären Zugangskavität primär die der Furkation abgewandte Wurzelkanalwand bearbeitet und abgetragen werden. Auf diesem Weg können auch Perforationen am Wurzelkanaleingang als Ursache des Misserfolgs weitgehend vermieden werden (Abb. 5 und 6).

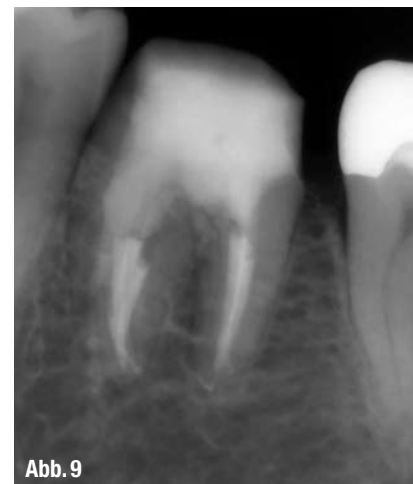
Abb. 9

▲ **Abb. 9:** In der distal exzentrischen Röntgenkontrolle zeigt sich die Wurzelfüllung und der Perforationsverschluss.

heute zunehmend vollrotierende, maschinell angetriebene Instrumente eingesetzt, die z.B. bei Überlastung im Kanal brechen und diesen somit verlegen können. Auch hier wäre nicht das Fragment selbst Ursache eines Misserfolgs, sondern vielmehr die Tatsache, dass der durch das Fragment blockierte Wurzelkanalschnitt nicht (mehr) bearbeitet, desinfiziert und gefüllt werden kann. Als bisher weit verbreitete Problemlösung wurde neben der Entfernung regelmäßig die Passage des Fragments angesehen. Ein derartiger „Aufbereitungsversuch“ ignoriert zwangsläufig die vorhandene Wurzelkanalanatomie und führt oft zu Perforationen und/oder einem künstlichen Kanal (Via falsa). Mit dem notwendigen Equipment ist es unter Einsatz aktueller Techniken und einer guten Erfahrung des Behandlers heute vorhersagbar möglich, mehr als 90 % der Fragmente zu entfernen,<sup>6</sup> ohne die Wurzelkanalanatomie irreparabel zu zerstören. Hierbei werden mittels feiner Ultraschallansätze unter der direkten Sicht durch das Operationsmikroskop die betroffenen Wurzelkanäle dahingehend bearbeitet, dass das Fragment bzw. die koronale Bruchfläche des Fragments direkt einsehbar ist. Jetzt kann das um das Fragment liegende Dentin vorsichtig mit den Ultraschallansätzen entfernt werden. Anschließend wird durch direkten Kontakt der Ansätze mit dem Fragment dieses regelrecht „losgerüttelt“ und anschließend entfernt. Die Zähne können anschließend normal aufbereitet und gefüllt werden (Abb. 9).
