Anwenderbericht

# Neue Werkstoffklasse für Chairside-CAD/CAM

**Präparation – Konstruktion – Restauration:** Mit diesen drei Arbeitsschritten können Patienten chairside in nur einer Sitzung mit einer hochwertigen Vollkrone der nächsten Generation versorgt werden. Mit dem neuen RNK-Block Lava Ultimate stellt 3M ESPE ein innovatives, schleifbares CAD/CAM-Zahnersatzmaterial vor, das auf Resin Nano Keramik-Technologie basiert.

Dr. Christian Clauss/München

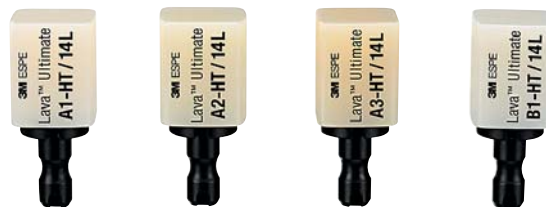
■ **Mit dem nanokeramisch** verstärkten Kunstharz Lava Ultimate wird eine neue Werkstoffklasse für die definitive Restauration etabliert, die speziell für die CAD/CAM-Technik in Form maschinell schleifbarer Blöcke angeboten wird (Abb. 1). Bei der Resin Nano Keramik ist die hochvernetzte Polymermatrix durch keramische Füllkörper verstärkt. Diese bestehen aus einer Kombination von nicht agglomerierten und nicht aggregierten 20 nm großen Siliziumoxidparti-

▲ **Abb. 1:** Lava Ultimate CAD/CAM-Material für CEREC/inLab.

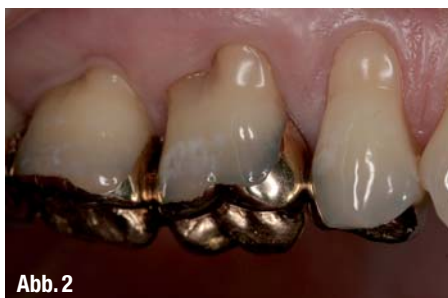
**Abb. 2**

Die Patientin war in Regio 16 mit einer Goldrestauration versorgt, die seit etwa 20 Jahren in situ war (Abb. 2). Im Rahmen der regelmäßigeingehaltenen Prophylaxetermine wurde im mesioapproximalen Bereich der Versorgung eine Randkaries festgestellt. Die Patientin hatte keinerlei Beschwerden; der Zahn war voll belastbar und schmerzfrei. Auffällig waren jedoch neben der partiellen Sekundärkaries im mesialen Teilkronenbereich die keilförmigen Defekte am Zahnhals. Die Versorgung sollte durch eine Vollkrone aus Lava Ultimate ersetzt werden.

▲ **Abb. 2:** Ausgangssituation – erneuerungsbedürftige Goldrestauration an Zahn 16. Nebenbefund: keilförmige Defekte vestibulär. ▲ **Abb. 3:** CAD-Korrelationsbild der Ausgangssituation. ▲ **Abb. 4:** Präparation. ▲ **Abb. 5:** CAD-Bild des Bissregistrats.

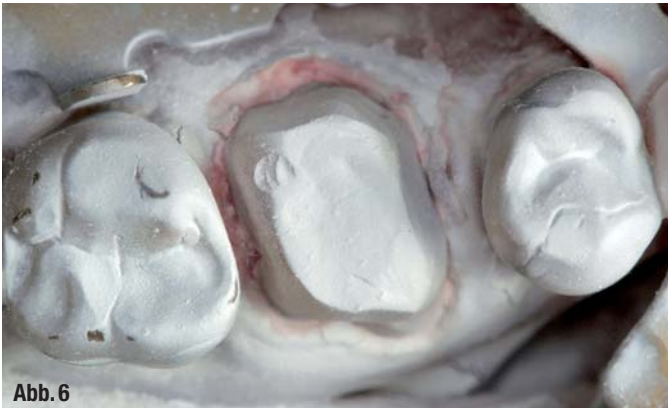
Abb. 6

▲ **Abb. 6:** Gepuderte Situation vor dem Scannen. ▲ **Abb. 7:** Virtuelles 3-D-Modell nach Einzeichnen der Präparationsgrenze. ▲ **Abb. 8:** Fertiggestellte CAD-Konstruktion von okklusal. ▲ **Abb. 9:** Fertiggestellte CAD-Konstruktion von vestibulär.

kundärkaries entfernt, um im nächsten Schritt eine adhäsive Aufbaufüllung vorzunehmen und zu präparieren (Abb. 4). Unter zusätzlicher Berücksichtigung des Antagonisten über ein Registrat in habitueller Kontaktposition und den entsprechenden Intraoralscan (Abb. 5) entsprach die Kaufläche der neu angefertigten Krone in ihrer okklusalen Gestaltung später weitestgehend dem Original. Der Kronenrand wurde auf Gingivaniveau verlegt, um die vestibulären Substanzverluste in Form der keilförmigen Defekte zu kompensieren. Die Abbildung 6 zeigt die mit einem Scanspray gepuderte Situation intraoral, Abbildung 7 das entsprechende 3-D-Modell nach Einzeichnen der Präparationsgrenze.

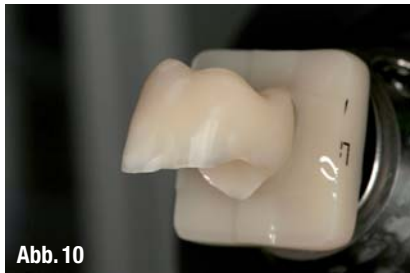
Abb. 10

▲ **Abb. 10:** Krone mit perfektem Kronenrand direkt nach dem Ausschleifen. ▲ **Abb. 11:** Vestibulärsicht bei Primäreinprobe der Lava Ultimate-Restauration. ▲ **Abb. 12:** Okklusalsicht bei Primäreinprobe der Lava Ultimate-Restauration. ▲ **Abb. 13:** Ergebnis nach extraoraler Politur. ▲ **Abb. 14:** Okklusalsicht nach der definitiven Eingliederung. ▲ **Abb. 15:** Okklusalsicht der Lava Ultimate-Restauration eine Woche nach dem Einsetzen.

Diese lässt sich mit wenigen Mausklicks realisieren und wirkt Materialausbrüchen im marginalen Bereich beim Schleifvorgang effektiv entgegen. Abbildung 10 zeigt die Krone direkt nach dem Schleifprozess. Der Kronenrand ist dünn und gleichmäßig ausgeschliffen.

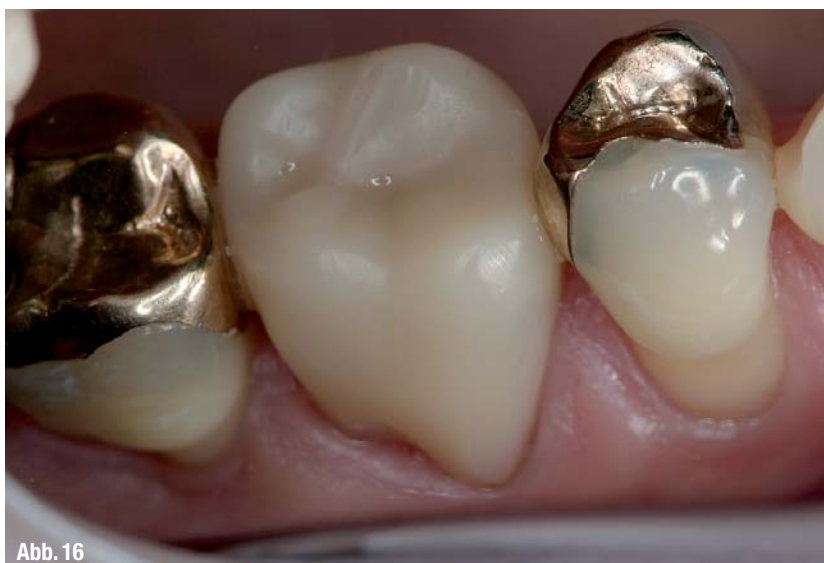
Abb. 16

▲ **Abb. 16:** Vestibulärsicht der Lava Ultimate-Restauration eine Woche nach dem Einsetzen.

zen Kontrolluntersuchung überprüft. Korrekturen an der Kaufläche waren erwartungsgemäß nicht erforderlich (Abb. 15 und 16). Die Patientin gab an, die neue Krone habe sich vom ersten Tag an wie ein eigener Zahn angefühlt.
