Anwenderbericht

Optimale Sicherheit mit All-in-one-Adhäsiv

Mit dem Wunsch einer definitiven Versorgung des Ober- und Unterkiefers stellte sich ein Patient in unserer Praxis vor. Die Falldarstellung beschreibt den Stumpfaufbau und die Insertion von Glasfaserstiften an den tief zerstörten, endodontisch vorbehandelten Zähnen 13, 22, 23 und die Behandlung des gesamten Oberkiefers mit einer Teleskopprothese in Galvano-Technik.

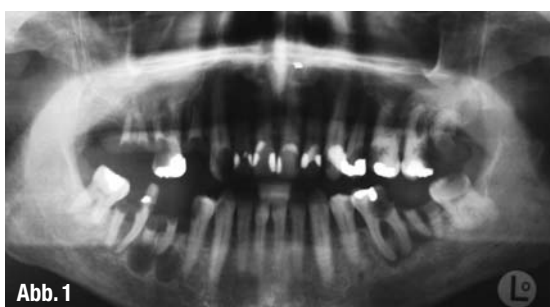
▲ Abb. 1: Ursprungssituation. ▲ Abb. 2: Situation nach abgeschlossener endodontischer Vorbehandlung. ▲ Abb. 3: OPG vor Beginn der Fertigstellung. ▲ Abb. 4: Vorbohrungen. ▲ Abb. 5: Einprobe der Glasfaserstifte. ▲ Abb. 6: Glasfaserstifte gekürzt.

■ **Die klinische Untersuchung** ergab ausgedehnte Läsionen an einer Vielzahl von Zähnen im Ober- wie im Unterkiefer. Die Zähne 38 und 48 wiesen Lockerungsgrade von Grad II bis III auf. Die röntgenologische Untersuchung zeigte apikale Beherdungen an sämtlichen Molaren sowie stark ausgeprägte kariöse Läsionen an den Zähnen 13, 22, 23, 35, 45 und 38.

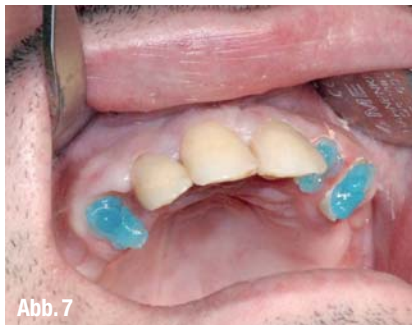
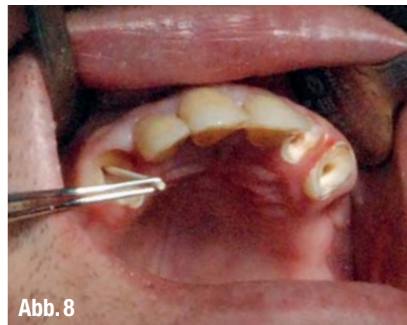
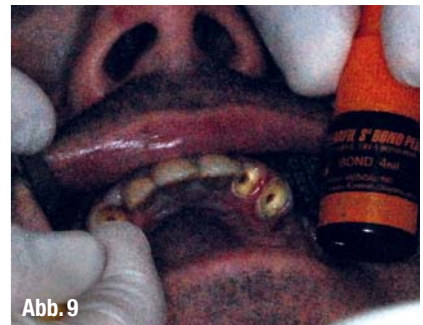
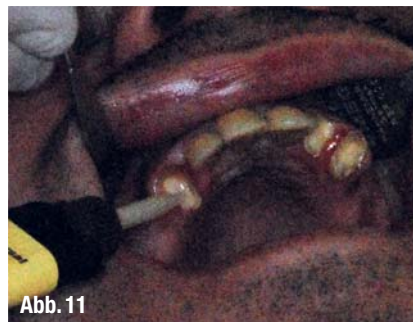
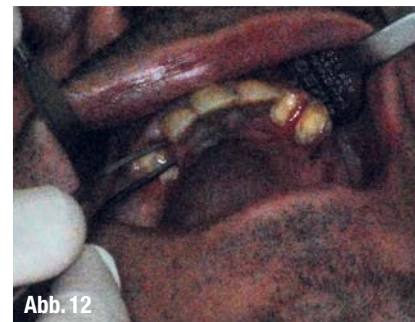
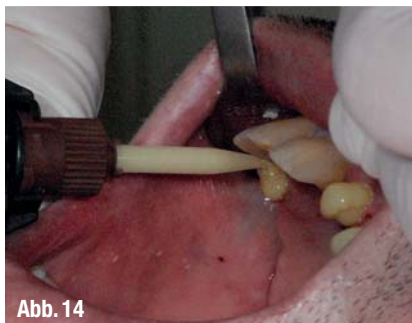
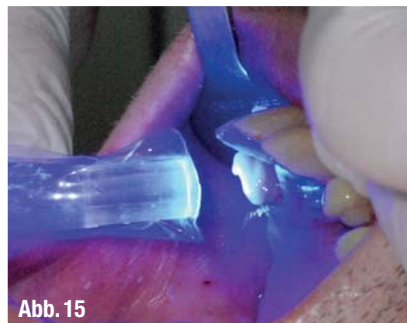
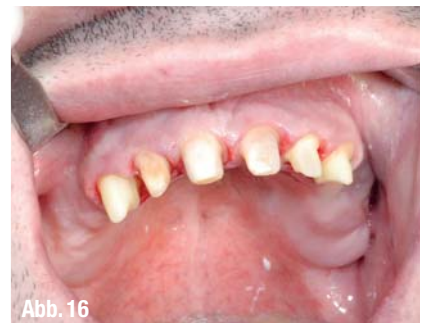
▲ **Abb. 7:** Konditionierung der Bohrkanäle für die Klebung. ▲ **Abb. 8:** Trocknen mit Papierspitzen. ▲ **Abb. 9:** Bonding. ▲ **Abb. 10:** Lichthärtung. ▲ **Abb. 11:** Einbringen Befestigungszement. ▲ **Abb. 12:** Stiftinsertion. ▲ **Abb. 13:** Lichthärtung. ▲ **Abb. 14:** Aufbaufüllung. ▲ **Abb. 15:** Lichthärtung. ▲ **Abb. 16:** Präparation der Stiftaufbauten und Zähne für Primärkronen.

Entfernen der Phosphorsäure, Trocknung der Kanäle mit Papierspitzen und Benetzen der Kanalwände mit einem geeigneten Bonding-System (CLEARFIL™ S3 BOND PLUS) brachten wir den Befestigungszement (PANAVIA™ SA CEMENT, Kuraray) ein und inserierten die Glasfaserstifte. Nach kurzer Lichthärtung (ca. fünf Sekunden, Acteon Sopro Mini-LED 1.250 mW/cm²) entfernten wir die Überschüsse des Befestigungszementes und ätzten Dentin und Glasfaserstift erneut mit 37%iger Phosphorsäure an.

Die Klebung des Stumpfaufbaumaterials erfolgte mit einem dualhärtenden All-in-one-Adhäsiv (CLEARFIL™ DC BOND), das speziell auf das Stumpfaufbaumaterial sowie auf die PANAVIA™ Post-Glasfaserstifte abgestimmt ist. Die Stumpfaufbauten selbst erfolgten mit CLEARFIL™ DC Core Automix, einem dualhärtenden Zweikomponenten-Stumpfaufbaumaterial. Dieses Material eignet sich aufgrund seiner Festigkeit (etwa 12–19 GPa), die etwa im Bereich des natürlichen Dentins liegt, ideal für die spä-

ter zu erwartenden Belastungen einer Teleskopprothese. Das Stumpfaufbaumaterial wurde ebenfalls für etwa 30 Sekunden lichtgehärtet und weitere drei Minuten zur Selbsthärtung belassen. Nach ausreichender Härtung des Materials präparierten wir die Zähne 13 bis 23 für Primärkronen. Die Abformung für die Herstellung der Primärkronen erfolgte mit Impregum™ Penta™ Soft (ESPE). Nach Einprobe der Teleskopkronen wurde die Funktionsabformung mit individualisiertem Löffel und ebenfalls Impregum™ genommen. Die in Galvano-Technik hergestellten Sekundärkronen verklebten wir mit dem tragenden Stahlgewüst direkt im Mund des Patienten, um einen spannungsfreien Sitz der Konstruktion zu gewährleisten; nach dem Verkleben des Gerüsts nahmen wir eine freie und ungeführte Bissnahme mit auf dem Gerüst aufgebrauchten Bisswällen zu einer ersten Orientierung. Eine weitere Verfeinerung der Bissnahme erfolgte mit der fertigen Wachsaufstellung. Zur definitiven Befestigung der fertigen Restauration wurden die Zähne 13 bis 23 mit 37%iger Phosphorsäure vorkonditioniert. Die Primärkronen wurden mit einer feinen Schicht Wachs gegenüber den Sekundärkronen abgedichtet und mit PANAVIA™ SA CEMENT eingesetzt. Nach kurzer Lichthärtung von etwa fünf Sekunden ließen sich die an den Rändern des Gerüsts austretenden Überstände leicht

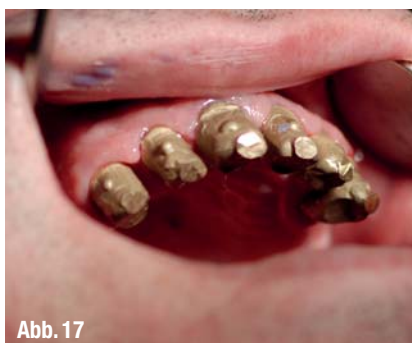
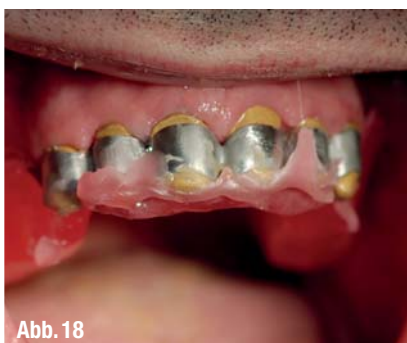
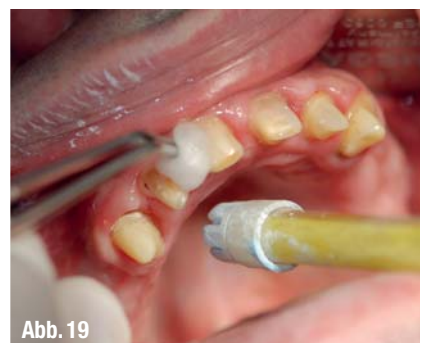
▲ **Abb. 17:** Einprobe der Primärkronen. ▲ **Abb. 18:** Gerüst mit Galvanosekundärkronen verklebt und Bissnahme. ▲ **Abb. 19:** Entfetten für definitive Klebung.

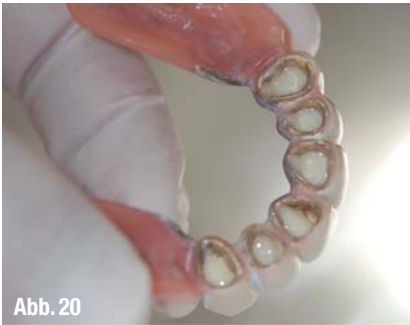
Abb. 20

▲ **Abb. 20:** Befestigungszement in Primärkronen. ▲ **Abb. 21:** Lichthärtung der Überstände des Befestigungszements. ▲ **Abb. 22:** Entfernen der Überstände. ▲ **Abb. 23:** Versäuberte Primärkronen. ▲ **Abb. 24:** Definitive Versorgung.
