# Komplexe Kompositrestauration als „Langzeitprovisorium“

Dr. Clarence Tam/Auckland, Neuseeland

## Patientenfall

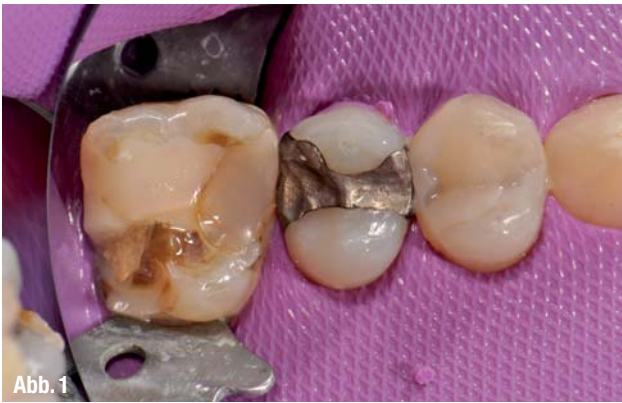
Abb. 1

- ▲ **Abb. 1:** Präoperative Situation: mehrere „geflickte“ Füllungen mit massiven Undichtigkeiten und tiefem, rezidivierendem Kariesbefall.  
 ▲ **Abb. 2:** Intraoperatives Bild während der Kariesexkavation.

Dem Patienten wurden die Behandlungsmöglichkeiten erklärt und er wurde darauf hingewiesen, dass eine Extraktion nicht erforderlich ist. Der Hauptgrund für die Überempfindlichkeit ist tiefe, rezidivierende Karies unter den gebrochenen alten Kompositfüllungen an Zahn 26MODL.

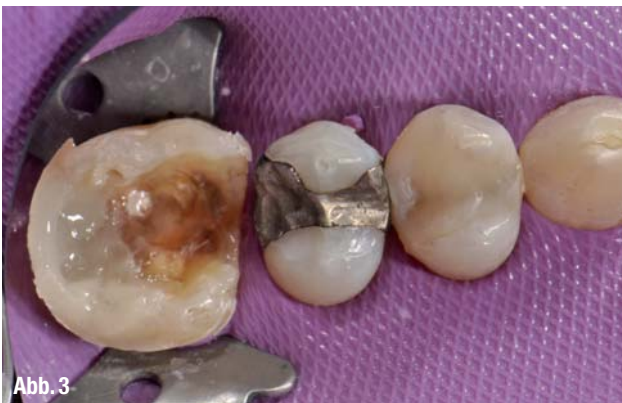
Abb. 3

- ▲ **Abb. 3:** Gleichzeitige Rekonstruktion des distalen Randwulstes und des Approximalkastens. ▲ **Abb. 4:** Das Triodent V3-Matrizenband und der Wave-Wedge wurden in Verbindung mit dem SuperCurve-Matrizenband verwendet, um einen festen mesialen Approximalkontakt und eine exakte Reproduktion des Emergenzprofils sicherzustellen. ▲ **Abb. 5:** Zahn 26 nach der Füllung mit GrandioSO (VOCO) und Konturierung, vor dem Finieren. ▲ **Abb. 6:** Nach dem Finieren und Polieren mit Dimanto (VOCO), vor Prüfung der Okklusion.

Zahn 26 wurde vor der Applikation von Optibond Solo Plus (Kerr) mit 33 %  $H_3PO_4$  (aq.) geätzt, anschließend wurde die Adhäsivschicht mit einem Luftstrom verblasen und lichtgehärtet. Der distale Randwulst wurde inkrementell mit GrandioSO GA3.25 (VOCO) aufgebaut. Anschließend wurde die Omnimatrix entfernt. Der Wave-Wedge (pink) wurde belassen, um die Papille beim Positionieren der SuperCurve Blue-Matrize (5,5 mm) zu schützen. Bei diesem Molaren wurde der V3-Ring (grün, universal) eingesetzt, um eine berechenbare Kontaktfestigkeit und Morphologie zu erzielen. Der mesiale Randwulst wurde ebenfalls durch die inkrementelle Applikation von GrandioSO GA3.25 rekonstruiert. Die V3-Teilvorrichtungen wurden entfernt.
