# Implantatprothetische Rehabilitation nach Frontzahnverlust

Der Behandlungsverlauf eines jungen Patienten nach schwerem Gesichtstrauma mit Verlust mehrerer Ober- und Unterkiefer-Frontzähne mit großem Knochendefekt wird vorgestellt: Nach chirurgischer Primärversorgung, nachfolgender Knochenaugmentation und Erstimplantation konnte im Oberkiefer erst mit einer Distraction Knochen in ausreichender Quantität und Qualität für kosmetisch zufriedenstellenden festsitzenden Zahnersatz gewonnen werden. Das Vorgehen bei der prothetischen Versorgung von der Erstabformung über eine Provisorienphase bis zum Einsetzen CAD/CAM-gefertigter individueller Abutments und verblendeter verblockter Kronen bzw. einer Brücke aus Zirkonoxid wird beschrieben und diskutiert.

DDr. Dagmar Schnabl, DDr. Stefan Gerhard/Innsbruck, Österreich

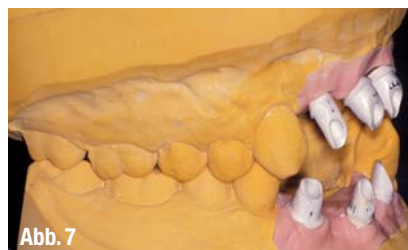
Abb. 7

▲ **Abb. 7:** Die Modelle mit provisorischen Implantataufbauten. ▲ **Abb. 8:** Die Provisorien auf den Modellen. ▲ **Abb. 9:** Die Provisorien im Mund. ▲ **Abb. 10:** Die Situation ein Jahr später: Starke Resorption des augmentierten Knochens im Oberkiefer.

neben einem ausgeprägten vertikalen Defekt auch ein starkes horizontales Knochendefizit bestand (Abb. 7). Die auf den Modellen angefertigten Provisorien (Abb. 8) wurden im September 2008 eingesetzt (Abb. 9). Ein gutes Jahr später hatte sich der Knochen vor allem im

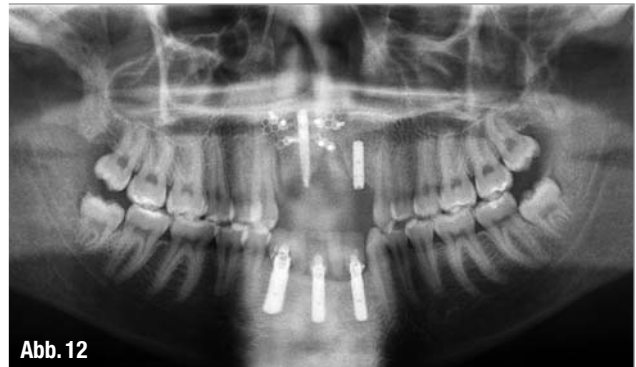
Abb. 12

▲ Abb. 11: Die Ästhetik ist nicht zufriedenstellend. ▲ Abb. 12: Zustand nach Entfernung von drei Implantaten im Oberkiefer; Distraktor in situ. ▲ Abb. 13: In den durch Osteoneogenese gewonnenen Knochen wurden drei Implantate nachgesetzt. ▲ Abb. 14: Die neue provisorische Versorgung: Das fehlende Zahnfleisch wird durch rosa Kunststoff ersetzt. Die Achsenneigung der oberen Incisivi ist günstiger. ▲ Abb. 15: Der Patient mit dem neuen Oberkiefer-Provisorium. ▲ Abb. 16a und b: Röntgenkontrolle des korrekten Sitzes der Abformpfosten.

In den nächsten Monaten kam nach Abnahme des Oberkiefer-Provisoriums und Entfernung der Implantate in den Regionen 11, 12 und 21 ein Knochendistraktor zum Einsatz (Abb. 12). Der Patient trug während dieser Zeit (ebenso wie vor der ersten festsitzenden provisorischen Ver-

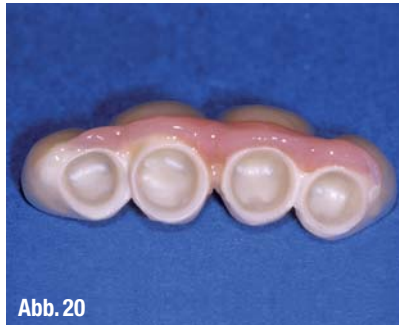
Abb. 20

▲ Abb. 20: Die verblockten Oberkiefer-Kronen mit Führungsrillen für Superfloss. ▲ Abb. 21: Die definitive Arbeit unmittelbar nach dem Zementieren. ▲ Abb. 22: Der Patient ist zufrieden.

ästhetischen Anspruch individuelle, mit einer Titanbasis verklebte Zirkonoxid-aufbauten, im Unterkiefer individuelle Aufbauten aus Titan (Fa. Straumann) gewählt (Abb. 19). Entsprechend der Empfehlung eines Zirkonoxid-Konsenses<sup>17</sup> wurde eine zementierbare prothetische Arbeit geplant: CAD/CAM-gefertigte Brückengerüste aus Zirkonoxid (Fa. Wieladent) wurde mit e.max-Keramik (Fa. Ivoclar Vivadent) verblendet, wobei im Oberkiefer in Analogie zum Provisorium auch rosa Keramik für einen möglichst natürlichen Aspekt verwendet wurde. Bei sehr engen Implantatzwischenräumen wurden Führungsrillen für Superfloss (Fa. Oral-B) bzw. sehr dünne Interdentalbürstchen eingearbeitet (Abb. 20).
