**KOMPLETTVERSORGUNG** // Die digitale intraorale Erfassung sowie die Chairside-Fertigung von Zahnersatz haben sich seit der Einführung des CEREC-Systems vor über 30 Jahren als computergestütztes Herstellungsverfahren immer weiter etabliert. Keramische Restaurationen können in nur einer Sitzung hergestellt und eingegliedert werden. Im folgenden Beitrag wird eine Komplettversorgung dargestellt, die in der Praxis mittels Chairside-Verfahren umgesetzt wurde. Die Autoren beschreiben dabei den Planungsprozess sowie die einzelnen Behandlungsschritte, von den prothetischen Frontzahnrekonstruktionen bis hin zu implantatgetragenen Verbundbrückenversorgungen im Seitenzahnbereich.

## CHAIRSIDE-HERSTELLUNG EINER KOMPLEXEN PROTHETISCHEN VERSORGUNG

Dr. Sergej Kochanov / Moskau, Dr. Peter Schletter / Neustadt-Glewe

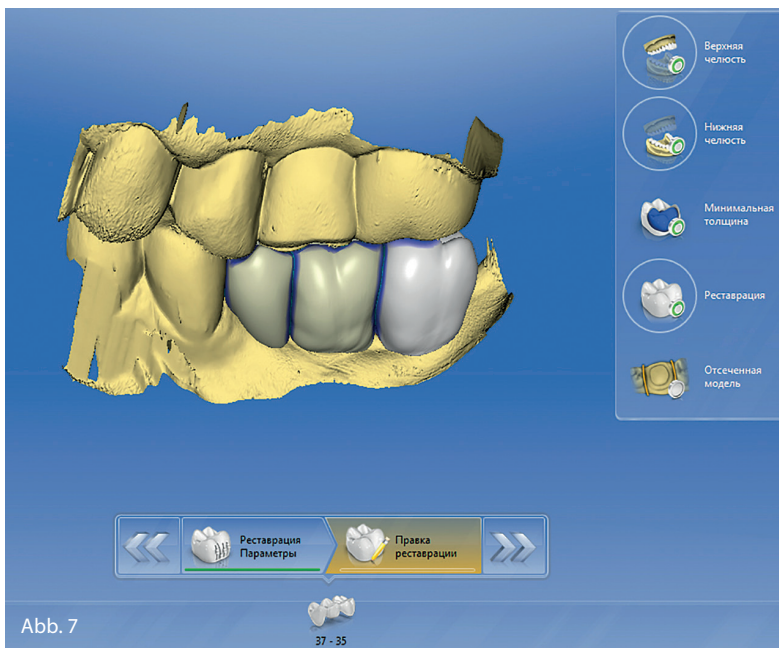
Abb. 7

**Abb. 7:** Konstruktion einer vollanatomischen Brücke für die implantatprothetische Versorgung im Unterkiefer. **Abb. 8 und 9:** Die VITA Rapid Layer Technology-Brücken wurden nacheinander eingegliedert.

gen Mausclicks konnten mittels Multilayer-Software vollanatomische Brücken modelliert werden (Abb. 7). Die Software berechnete dabei aus den vollanatomischen Konstruktionsdaten zwei Datensätze: 1. Gerüststruktur (VITA YZ, VITA Zahnfabrik) und 2. Verblendstruktur (VITABLOCS Mark II, VITA Zahnfabrik). Beide Datensätze wurden separat an die Schleifeinheit zur Herstellung der Werkstücke übermittelt. Nach dem Sintern der Zirkondioxid-Gerüste erfolgte die adhäsive Verbindung von Gerüst und Verblendung. Die Restaurationen wurden über die Titanbasen adhäsiv mit den Implantaten verbunden. Abbildung 8 und 9 zeigen die Schlusssituation nach Eingliederung. Dank der guten lichtoptischen Eigenschaften und der funktionsgerechten Gestaltung fügten sich alle Restaurationen natürlich und harmonisch im Mund der Patientin ein (Abb. 10).

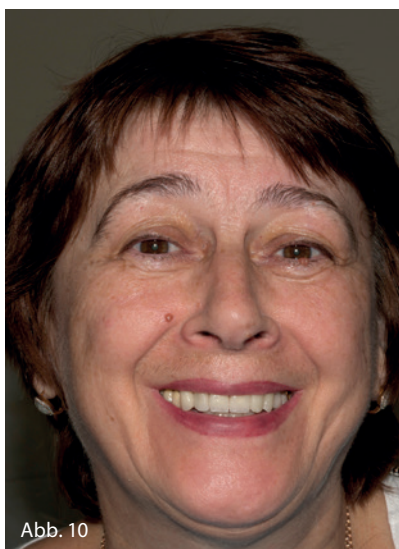
Abb. 10

**Abb. 10:** Schlussituation nach komplexer prothetischer Versorgung.
