**EINE ERFOLGREICHE ALLIANZ //** Der Fallbericht illustriert, dass es – den Gegebenheiten entsprechend – durchaus sinnvoll sein kann, verschiedene Materialien in einem Mund zu verwenden.

## VOLLKERAMIK IN DER FRONT, METALLKERAMIK IM SEITZAHNBEREICH

DDr. Dagmar Schnabl/Innsbruck, Österreich

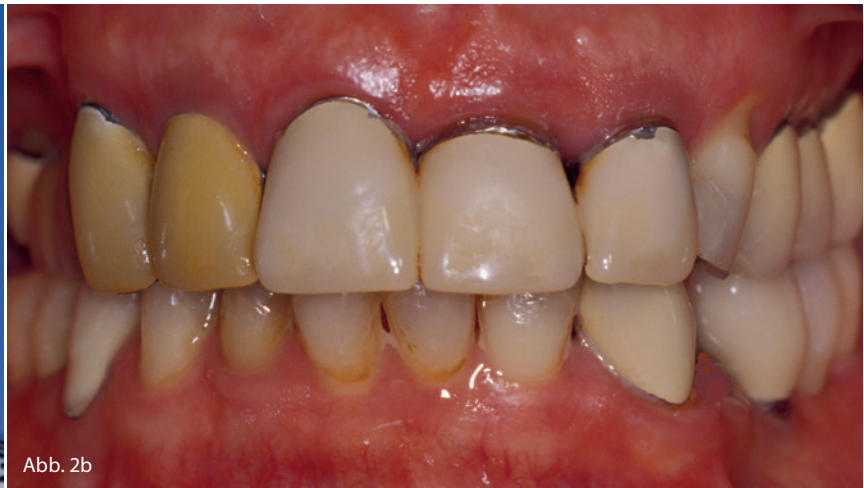
Abb. 2b

**Abb. 2a:** Porträtfoto der 49-jährigen Patientin. **Abb. 2b:** Die enorale Situation; neue Implantatkronen 35-36 und 46, neue Stiftkrone 45.

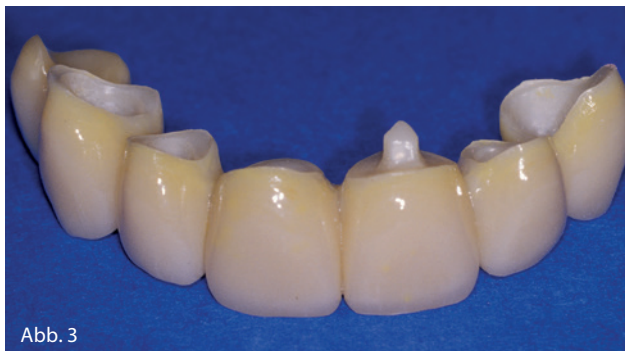
Abb. 3

**Abb. 3:** Verblockte Kronen aus verblendetem Zirkoniumdioxid. **Abb. 4:** VMK-Brücke 14-17 von palatinal: Kronen mit zirkulärem Federrand.

Die Abbildung 3 zeigt die Oberkieferfrontbrücke aus (mit Lithiumdisilikat, IPS e.max CAD Veneering Solutions, Ivoclar Vivadent) verblendetem Zirkoniumdioxid (IPS e.max ZirCAD, Ivoclar Vivadent). Sie wurde nach Strahlen mit Aluminiumoxid und Ätzen der verblendeten Ränder für 20 Sek. mit 5 % Flusssäure sowie Silanisieren nach üblichem Konditionieren der Stümpfe mit Panavia 21 (Kuraray) eingesetzt.

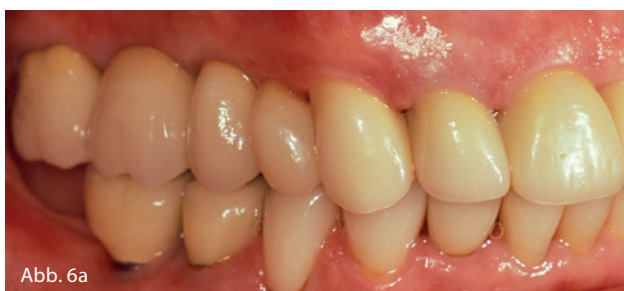
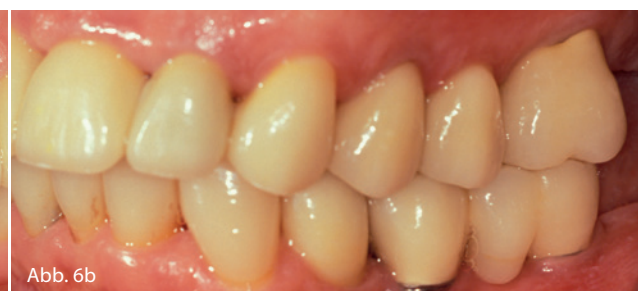
Abb. 6a und b: Enoral: Einheitliches Gesamtbild.

Die Abschlussbilder aus dem Jahr 2016 (Abb. 5a bis c, Abb. 6a und b, Abb. 7a und b) präsentieren das Ergebnis. Die Patientin fühlt sich wohl, trägt nachts eine Zentralschiene (Abb. 8) und kommt regelmäßig zum Recall.

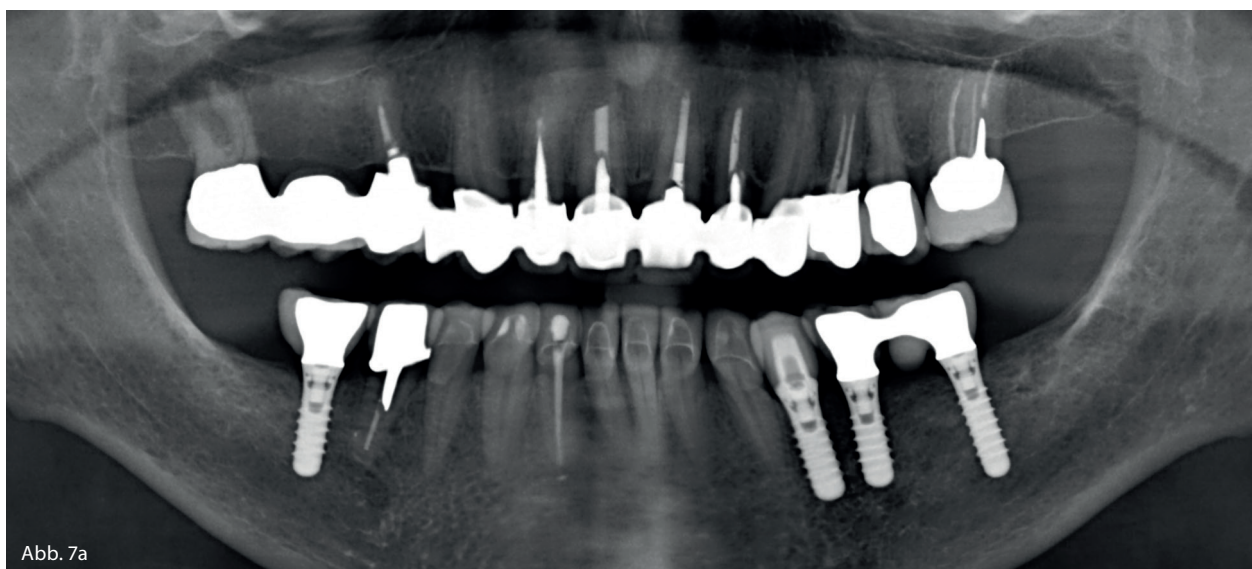
Abb. 7a

**Abb. 7a:** Das Abschluss-Orthopantomogramm. **Abb. 7b:** Einzelbild 44-45-46. **Abb. 8:** Zentrikschiene zur Stabilisierung der Kiefergelenke und zum Schutz der Restaurationen.
