**UNIVERSALKOMPOSIT UND ADHÄSIV //** Dauerhafter Glanz lässt sich auch ohne zeitintensives Polieren rasch realisieren. Welche Anforderungen darüber hinaus an moderne Komposite und Adhäsive gestellt werden, illustriert folgender Patientenfall von Dr. Ralph Schönemann aus Augsburg: Bei der direkten Restauration insuffizienter Füllungen kam ein Universalkomposit zum Einsatz, das durch eine außergewöhnlich gleichmäßige Oberfläche brilliert.

## ÄSTHETISCHE „SINGLE-SHADE“-RESTAURATION OHNE KOMPROMISSE

Dr. Ralph Schönemann / Augsburg

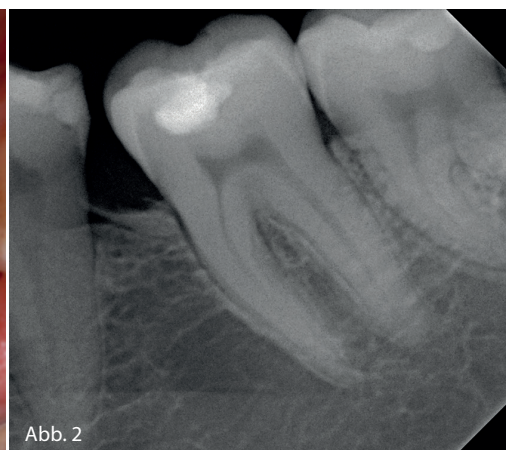
Abb. 2

**Abb. 1:** Insuffiziente, sekundärkariöse Restaurationen. **Abb. 2:** Röntgenaufnahme, fehlender Approximalkontakt Zähne 35/37.

Im vorliegenden klinischen Fall stellte sich der Patient mit insuffizienten Restaurationen vor (Abb. 1). Die Restaurationsränder wiesen Undichtigkeiten und Randverfärbungen auf. Insbesondere der unvollständige Lückenschluss zwischen Zahn 35 und 37 störte den Patienten. Die angefertigte Röntgenaufnahme zeigte Sekundärkaries sowie die approximale Situation

(Abb. 2). Die betroffenen Zähne und deren Nachbarzähne wurden gereinigt, während auf den Wirkungseintritt der Leitungsanästhesie gewartet wurde. Der gelegte Kofferdam schaffte eine gute Übersicht und bot günstige Voraussetzungen für die Trockenlegung des Arbeitsfeldes sowie für einen dauerhaft adhäsiven Verbund von Zahn zu Restauration. Die Altrestaurationen wurden vollständig entfernt und Sekundärkaries exkaviert (Abb. 3). Als Adhäsiv kam
