# Frontzahnrestaurationen in überdurchschnittlich belasteten Bereichen

**Autor** \_ Prof. Dr. Claus-Peter Ernst

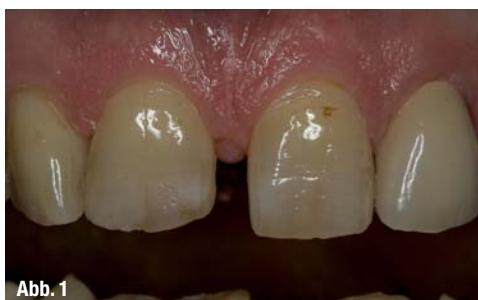
Abb. 1

**Abb. 1** \_ Abradierte Kompositfüllung  
inzisal an Zahn 11.

Der 61-jährige Patient wurde vor vier Jahren mit einer adhäsiven Klasse IV-Restauration an Zahn 11 versorgt – es kam damals ein Nanofüller-Komposit mit eigentlich sehr guten physikalischen Eigenschaften zum Einsatz. Reste dieser Restauration sind an Zahn 11 in Abbildung 1 noch zu erkennen. Der adhäsive Verbund zeigte sich in diesem Fall stabiler als das Restaurationsmaterial selbst! In Abbildung 2 ist die Ursache der Abrasion klar ersichtlich – eine Überbelastung des Anbaus, die der Behandler (= Autor des jetzt vorliegenden Beitrages) übersehen hatte. Natürlich könnte auch spekuliert werden, dass sich die in Abbildung 2 ersichtliche Parafunktion erst im Laufe der vier Jahre eingestellt hat; die dürfte aber eher als unwahrscheinlich angesehen werden. Da der Patient grundsätzlich mit adhäsiven Versorgungen sehr zufrieden war, bat er gerade unter den Aspekten der Zahnhartsubstanzschonungen und dem Ansinnen eine Überkronung zu vermeiden, um einen erneuten plastischen Aufbau des Zahnes und zusätzlich um eine Reduktion des Spatiums intermediale zwischen seinen beiden mittleren Schneidezähnen. Nach eingehender Untersuchung und Beratung wurde auf das Risiko einer erneuten Abrasion

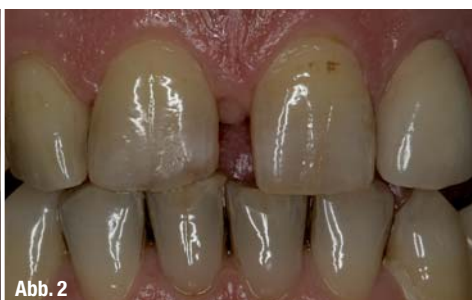
Abb. 2

**Abb. 2** \_ Die Ursache der Abrasion:  
Eine Überbelastung des Anbaus  
durch die ersichtliche Parafunktion.

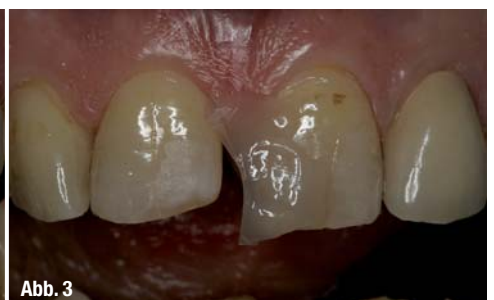
Abb. 3

**Abb. 3** \_ Die fertiggestellte Clip/  
Frasacostreifen-Verschälung  
zur Erstellung des mesialen  
Anbaus zur Reduktion des Spatiums  
intermediale.

steigen und zu einer Kontamination der Klebefläche führen. Die Abbildung 3 zeigt die fertiggestellte Clip/Frasacostreifen-Verschaltung. Nach adhäsiver Vorbehandlung eines Typ 1- Mehrflaschenadhäsivs<sup>1</sup> mit Phosphorsäurekonditionierung (Gluma Solid Bond/Heraeus Kulzer, Hanau) und Lichthärtung des Adhäsivs erfolgte ein Ausspritzen des zervikalen Bereichs mit einem niedrigviskosen Flow-Komposit (Venus Flow A3, Heraeus Kulzer). Vor der Aushärtung des Flowables wurde ein breiter Heidemannspatel approximal zwischen zu versorgende Klebefläche und Frasacostreifenverschaltung eingebracht und leicht gedreht. Diese Drehbewegung ist bei der Verschaltungstechnik essenziell, um einen straffen Approximalkontakt zu generieren. Im vorliegenden Fall war dies nicht erforderlich; durch das leichte Aufspannen des Bereiches zieht sich das Flow-Komposit aber durch eine Art Kapillareffekt etwas nach zervikal und garantiert dort einen glatten und vor allem blasenfreien Verbund zur Zahnhartsubstanz. Erst nach dieser Verspannung wird unter Halt des Heidemannspatels ausgehärtet. Der Aufbau erfolgte anschließend mit dem neuen Restaurationsmaterial Venus Diamond (Heraeus Kulzer), einem Nachfolger des seit Längerem bewährten Restaurationsmaterials Venus desselben Herstellers, das neben reduzierter Priorität auf deutlich verbesserte physikalische Eigenschaften wie Abasion und Biegebruchfestigkeit hin entwickelt wurde. Entstanden ist ein neuer Allrounder, der nach den bislang vorliegenden Daten bei allen physikalischen Parametern sehr gute Daten zeigt und nicht nur in einigen ausgewählten. Die Wahl fiel in dem vorliegenden Fall auf dieses neue Material, da wie eingangs beschrieben aufgrund der Parafunktionen des Patienten überdurchschnittliche Ansprüche an die Stabilität des Materials gestellt werden mussten.

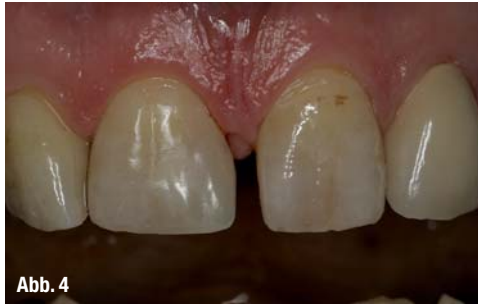
Abb. 4

**Abb. 4\_** Der incisale Anbau und die mesiale Extension mit den Massen OD, A3 und CL des Venus Diamond Komposites.

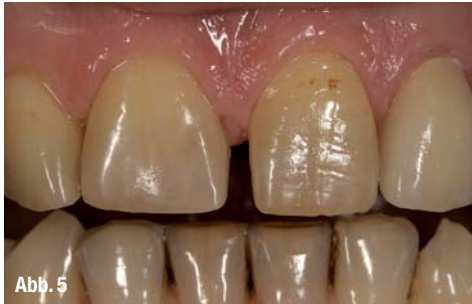
Abb. 5

**Abb. 5\_** Die Restauration in der Folgewoche – vor dem Termin zur Reduktion der Lücke von Seiten des Zahnes 21.

CL-Masse entsprechend nachbilden lassen. Die Abbildung 5 zeigt die Restauration in der Folgewoche – vor dem Termin zur Reduktion der Lücke vonseiten des Zahnes 21. Die Verschalung (Abb. 6) geschah in selber Vorgehensweise wie bei Zahn 11 beschrieben. Auch der Zahn 21 wurde mit einem Feinkorndiamanten oberflächlich leicht angeraut und die Klebefläche mit Phosphorsäuregel konditioniert (Abb. 7). Nach Applikation des identischen Adhäsivs wie bei Zahn 11 (Abb. 8) erfolgte nach dessen Lichthärtung (Abb. 9) die zervikale Ausspritzung mit Flow-Komposit mit separater Lichthärtung nach Verspreizung. Aus Abbildung 10 ist die Extension der opaken Dentinmasse OD erkennbar, in Abbildung 11 die aufgetragene Universalfarbe A3. In Abbildung 12 ist die letzte Schmelzschicht labio-inzisal erkennbar. Palatinal (im Bild nicht erkennbar) befindet sich wiederum die CL-Masse. Jede Schicht wurde einzeln für 20 Sek. mit einem Hochleistungs-LED-Polymerisationsgerät ausgehärtet (Abb. 13). Abbildung 14 zeigt die Restauration direkt nach Ausarbeitung und Politur mit dem neuen zweistufigen Poliersystem Venus Supra (Heraeus Kulzer). Die Abbildung 15 entstand bei einem Folge-Kontrolltermin nach vier Wochen. Hier wurde die Oberfläche gezielt getrocknet. Abbildung 16 zeigt dieselbe Situation mit einem leichten Speichelfilm benetzt. Die gewählte Verschalungstechnik zur Verbreiterung der beiden mittleren Schneidezähne erlaubt approximal-zervikal die Gestaltung eines extrem glatten Überganges zwischen Zahnhartsubstanz und Restaurationsmaterial. Dadurch, dass in diesem sensiblen Bereich so gut wie keine Ausarbeitungstraumatisierung entsteht, zeigen sich bereits unmittelbar nach einer derartigen Behandlung gesunde parodontale Verhältnisse mit einem anatomisch korrekten „Herauswachsen“ der

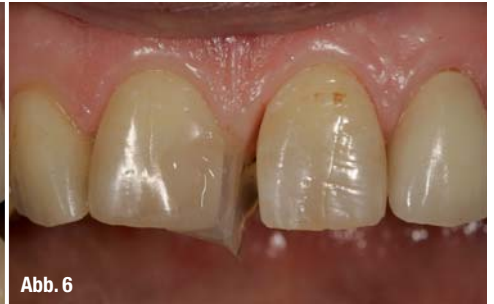
Abb. 6

**Abb. 6\_** Identische Verschalung an Zahn 21 wie vormals an Zahn 11 zur Verbreiterung des Zahnes 21.

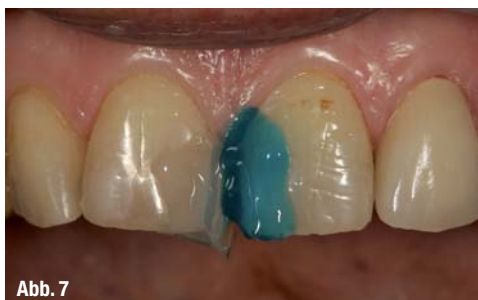
Abb. 7

**Abb. 7\_** Konditionierung der Klebefläche mit Phosphorsäuregel.

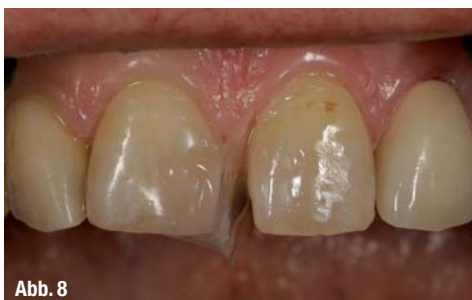
Abb. 8

**Abb. 8\_** Die versiegelte Klebefläche.

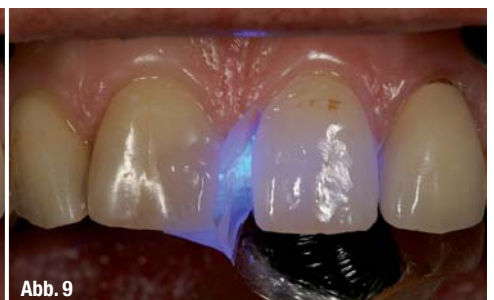
Abb. 9

**Abb. 9\_** Lichthärtung des Adhäsivs.

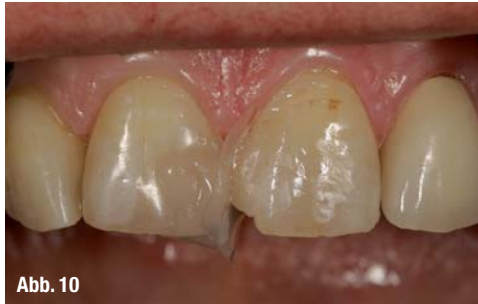
Abb. 10

**Abb. 10\_** Dentinmasse OD.

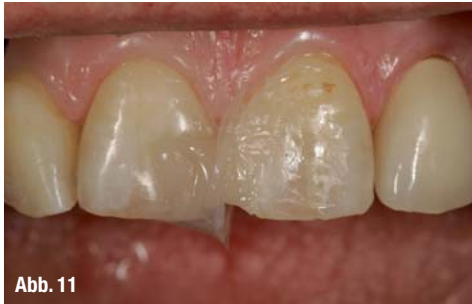
Abb. 11

**Abb. 11\_** Universalmasse A3.

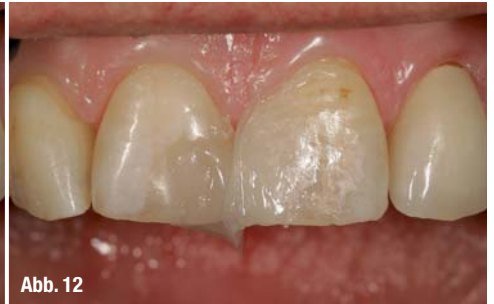
Abb. 12

**Abb. 12\_** Die letzte Schicht A3 vor der Aushärtung.

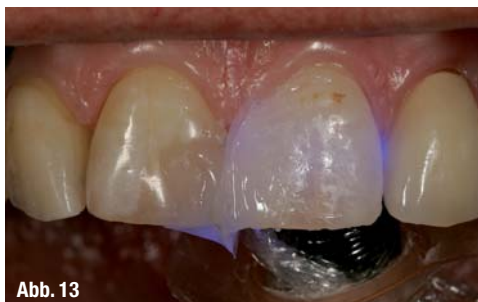
Abb. 13

**Abb. 13\_** Lichtpolymerisation des letzten Kompositinkrements.

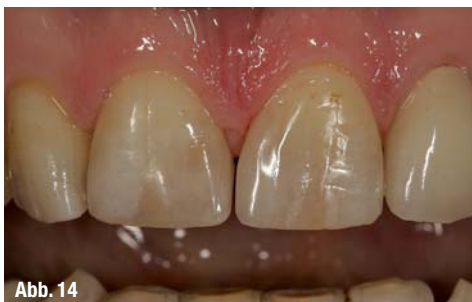
Abb. 14

**Abb. 14\_** Die Restauration direkt nach Ausarbeitung und Politur.

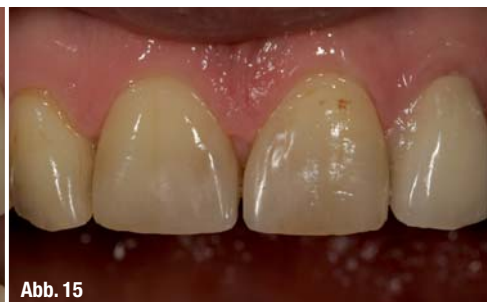
Abb. 15

**Abb. 15\_** Folge-Kontrolltermin nach vier Wochen mit gezielt getrockneter Oberfläche.

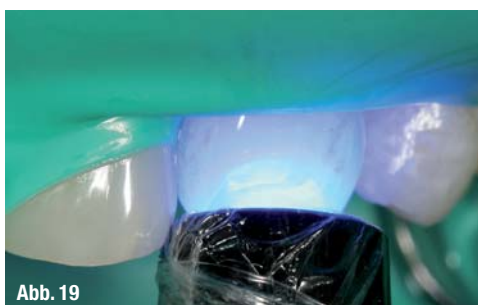
**Abb. 19\_** Lichthärtung des Adhäsivs.  
**Abb. 20\_** Die versiegelte Klebefläche.  
**Abb. 21\_** Kernaufbau aus der dunkler Opakmasse Venus Diamond OD.

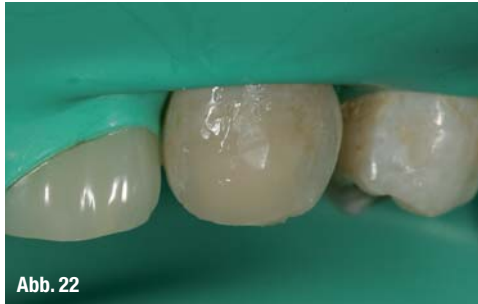
Abb. 22

**Abb. 22\_** Universalfarbe A3,5.

Der Zahn 23 des 16-jährigen Mädchen zeigte eine frakturierte Inzisalkante nach einem Reitunfall (Abb. 17). Sowohl labial als auch palatinal lagen deutliche Schmelzabsplitterungen vor. Eigentlich auch kein großer Defekt – doch hinsichtlich des Wiederaufbaus einer Eckzahnführung schon eine Herausforderung sowohl an die physikalischen Eigenschaften des Komposites als auch an den adhäsiven Verbund. Eine konservative Rehabilitation mittels adhäsiv aufgebrachtem Komposit war auch hier sowohl aus Gründen der Zahnhartsubstanzschonung als auch aus Kostengründen die Behandlungsmaßnahme der Wahl. Die Abbildung 18 zeigt den unter Kofferdam isolierten Zahn nach einer Glättung der Präparationsfläche mit einem Feinkorndiamanten. Da die Patientin motorisch eher etwas unruhig war und der Eckzahn sich mithilfe des Wangenabhalters nicht so ideal isolieren ließ, war hier die Kontaminationskontrolle mittels Kofferdam die sinnvollste Vorgehensweise. Nach Lichthärtung (Abb. 19) des Adhäsivs (erneut Typ 1: Gluma Solid Bond) war die Klebefläche (Abb. 20) bereit zum Aufbau mittels Komposit. Aus denselben mechanischen Anforderungen an das Komposit wie in Fall 1 beschrieben, kam in diesem 2. Fall erneut das vielversprechende Venus Diamond zur Anwendung. Der Kernaufbau erfolgte erneut aus der dunklen Opakmasse OD (Abb. 21), darüber wurde der Defekt weiter mit der Universalmasse A3,5 aufgebaut (Abb. 22). Lediglich eine sehr dünne Schicht transluzenter CL-In-

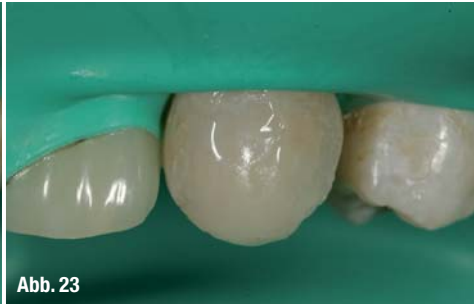
Abb. 23

**Abb. 23\_** Dünne Schicht transluzenter CL-Inzisalmasse im inzisalen Bereich.

zisalmasse (Abb. 23) ergänzte die Labialfläche bis inzisal. Palatinal kam dieselbe Schichtung zum Einsatz. Auch hier wurde jede einzelne Schicht für 20 Sek. ausgehärtet (Abb. 24). Der Aufbau wurde bewusst etwas unphysiologisch nach inzisal extendiert, um genügend Spielraum für ein physiologisches und ästhetisches Einstellen einer Eckzahnführung zu ermöglichen. Die Abbildung 25 zeigt die fertig ausgearbeitete und polierte (erneut Venus Supra) Restauration.

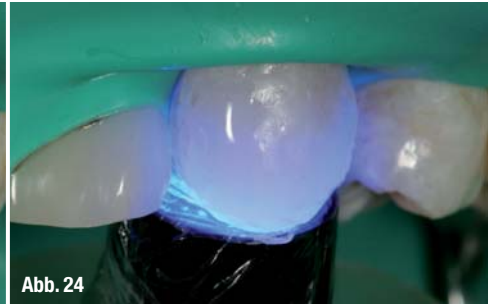
Abb. 24

**Abb. 24\_** Jede einzelne Schicht wurde für 20 Sek. ausgehärtet.

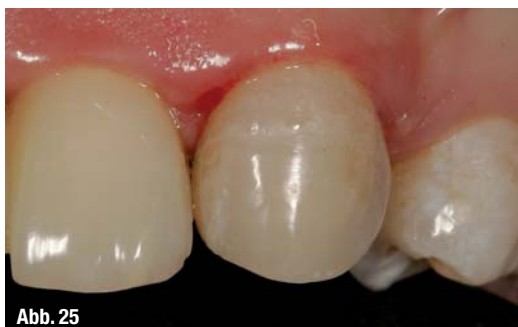
Abb. 25

**Abb. 25\_** Die fertig ausgearbeitete und polierte Restauration.

Aus ästhetischen Gründen wurde auf Wunsch der Patientin die Eckzahnspitze etwas abgerundet.

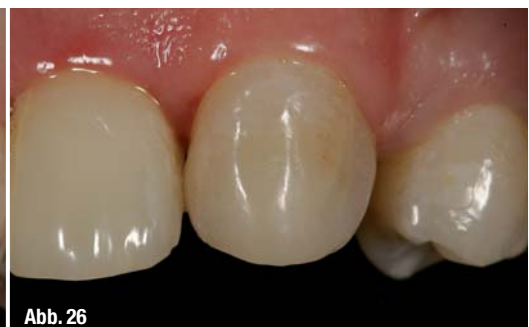
Abb. 26

**Abb. 26\_** Situation bei einer weiteren Nachkontrolle nach zwei Monaten.

Aus ästhetischen Gründen wurde auf Wunsch der Patientin die Eckzahnspitze etwas abgerundet. Die palatinalen Führungsfläche blieb davon unberührt – eine physiologische Eckzahnführung konnte mit dieser Restaurationsmaßnahme erzielt werden. Es bleibt abzuwarten und zu hoffen, dass die verbesserten physikalischen Eigenschaften des Materials einen längeren und abrasionsstabileren Verbleib der Restauration unter Erhalt der eingestellten Eckzahnführung ermöglicht. Die Abbildung 26 zeigt eine weitere Nachkontrolle nach zwei Monaten.
