# Ästhetische Frontzahnversorgung nach implantologischem Misserfolg

## Retten, was noch zu retten ist!

**Autoren**\_Dr. Florian Göttfert, Dr. Marcus Striegel

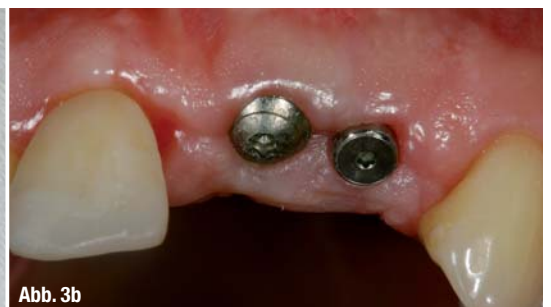
Abb. 3b

Nach Abnahme der temporären Versorgung wurde schnell deutlich, dass in diesem Fall eine implantologische Versorgung nicht mehr notwendig war (Abb. 3a und b). Zwei entgegen aller Parameter des heutigen Wissensstands inkorporierte Implantate machten eine herkömmliche prothetische Versorgung unmöglich.

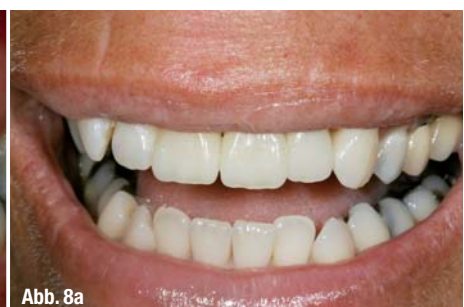
Abb. 8a

Das geschulte Auge erkennt natürlich eine ästhetisch nicht optimal gelöste Endversorgung. Betrachtet man die Ausgangssituation, ist das Ergebnis durchaus besser als erwartet gelungen (Abb. 8a).
