Der Weg ist **das Ziel!**

Mit detaillierter Analyse zum optimalen Ergebnis

Autoren Dr. Julia Hehn, Dr. Marcus Striegel, Dr. Thomas Schwenk, Dr. Florian Göttfert

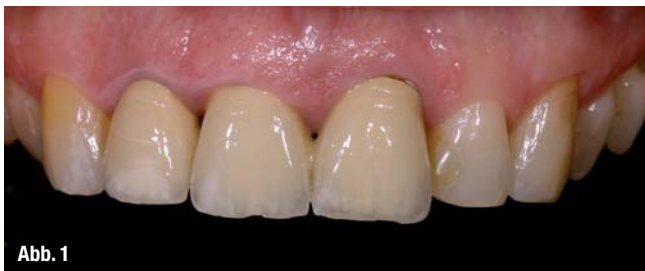
Abb. 1

Abb. 1_ Intraoralaufnahme der Oberkieferfront vor Behandlungsbeginn.

In einem ausführlichen, ersten Besprechungstermin erfolgte neben der Anamnese, klinischen Befundung und Röntgenaufnahmen eine Dokumentation der Ausgangssituation mittels Fotoaufnahmen und In-situ-Modellen (Abb. 1).
