# Präprothetische Extrusion einer Frontzahnwurzel mit Magneten

**Autoren**\_Frank Vogel, Dr. Jens Voss

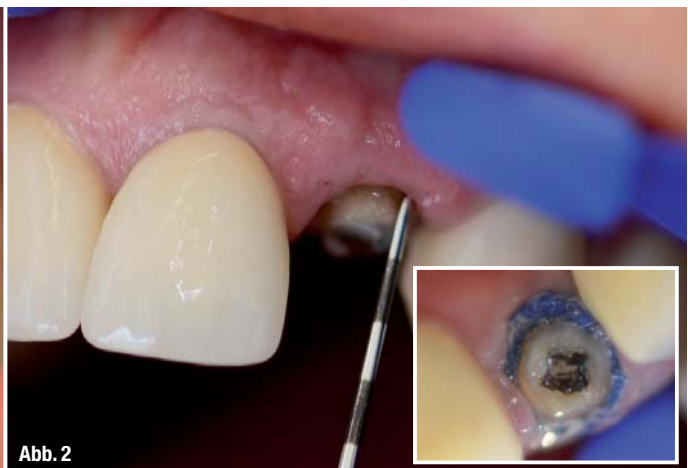
**Abb. 2**

**Abb. 2**\_ Darstellung des suprakrestalen Kronenanteiles nach Kariesexkavation und adhäsiv befestigtem Magnet mit einer Gesamtlänge von ca. 2,5 mm.

Die zweite Sitzung begann nach einer terminalen Anästhesie mit der Entfernung der Stiftkrone und der Sekundärkaries sowie dem temporären Verschluss des Stiftbettes mit Cavit (Cavit™-G, 3M ESPE AG, Seefeld). Danach wurde adhäsiv (Excite®, Ivoclar Vivadent AG) und mit dünnfließendem Komposit (Tetric®Flow, Ivoclar Vivadent AG) ein Magnet zentral auf dem Wurzelrest befestigt (Abb. 2). Nach dem Aufsetzen einer 1mm dicken Wachsscheibe auf den Magneten als Platzhalter wurde der zweite Magnet darüber befestigt und der spannungsfreie Sitz der Schiene über den Magneten überprüft (Abb. 3). Die Transposition des zweiten Magneten in die Schiene erfolgte mit dünnfließendem Komposit der bestimmten Zahnfarbe (Abb. 4 und 5), wobei zu beachten war, dass sich die Befestigungskomposite beider Magneten nicht verbinden. Hierzu diente die Wachsscheibe zwischen den Magneten, die etwas über die Magnete hervorstehen muss. Ebenso sollte genug Platz zwischen der Wurzel mit dem Magneten und der Schiene sein, damit das Extrudieren nicht behindert wird. Nach der Lichtpolymerisation konnten die Schiene und die

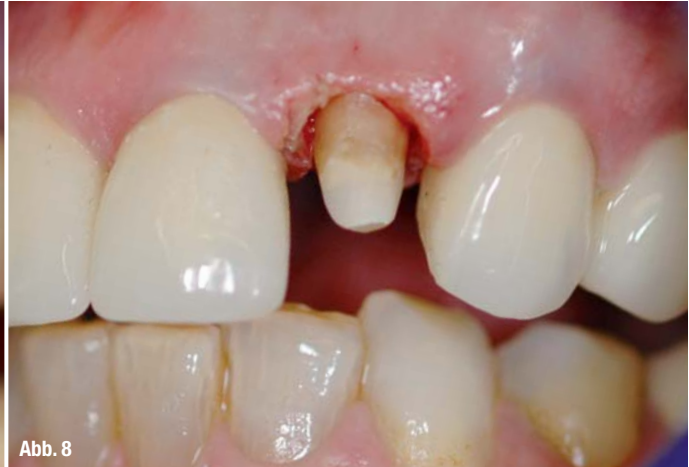
Abb. 8

**Abb. 8\_** Extrudierte Wurzel mit Glasfaserstiftaufbau vor prothetischer Neuversorgung.

Nach Abschluss der Fixierung erreichte die Wurzel ihre ursprüngliche Festigkeit für den Stiftaufbau und die Kronenpräparation. Nach Entfernung der provisorischen Versorgung und Magnete wurde der Aufbau des Zahnkernes mit einem adhäsiv befestigten Glasfaserstift (Komet® ER DentinPost Coated, Gebr. Brasseler GmbH & Co. KG, Lemgo) und Aufbaukunststoff (Multilink® Automix, Ivoclar Vivadent AG) durchgeführt, nachpräpariert und abgeformt (Abb. 8). Unter Lokalanästhesie wurde marginales Granulationsgewebe elektrochirurgisch entfernt. Eine abnehmbare provisorisch befestigte Kunststoffkrone wurde bis zur Eingliederung der definitiven Versorgung mit einer zementierten, keramikverblendeten Zirkonkrone belassen (Abb. 9).

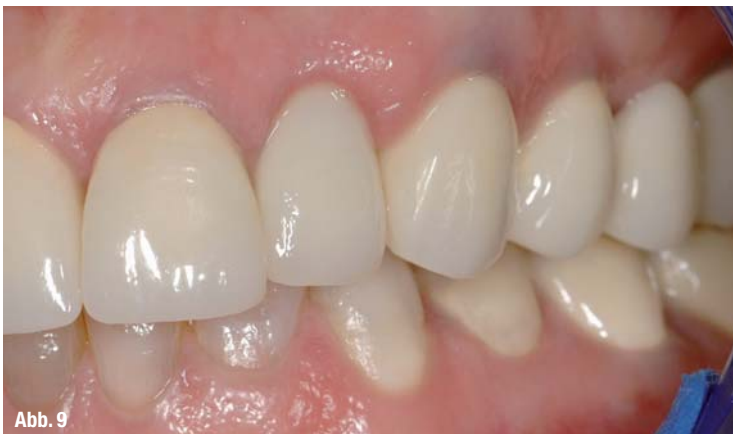
Abb. 9

**Abb. 9\_** Neuversorgung des Zahnes mit keramikverblendeter Zirkonkrone.

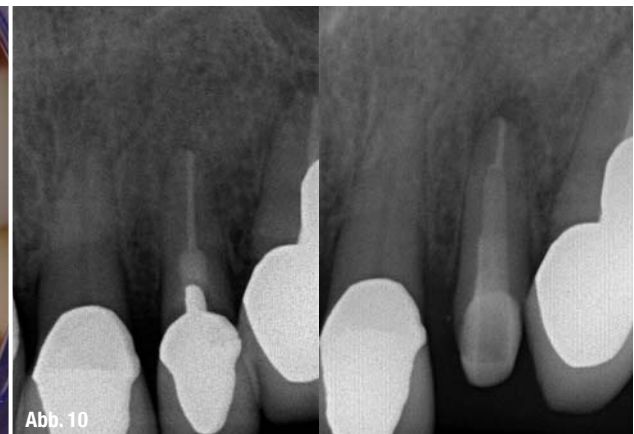
Abb. 10

**Abb. 10\_** Röntgenografische Abbildung des Zahnes 22, links Ausgangssituation mit stiftverankerter Krone, rechts Zustand nach Extrusion mit Glasfaserstift und Aufbaufüllung, apikal ist eine Aufhellung der Zahnalveole zu erkennen.

Nach zwei weiteren Revisionen, jeweils nach zwei Wochen, konnte eine gesamte Extrusionslänge von ca. 3 mm erreicht werden (Abb. 6 und 10). Der Zahn wies nun eine Lockerung II. Grades auf. Bis zu einer Neuversorgung musste der Zahn für zwei Monate an den Nachbarzähnen fixiert werden, um eine Rückverlagerung zu verhindern. Dazu wurde eine provisorische Kunststoffkrone über dem noch festsitzenden Magneten hergestellt. Um Manipulationen zu vermeiden, wurde der zweite Magnet auf den ersten aufgesetzt und die provisorische Versorgung (Luxa-
