Zirkonverstärktes Komposit – ein universell einsetzbares Material

Autoren_Maximilian Kollmuß, Julia Goeke

__Klinischer Fall

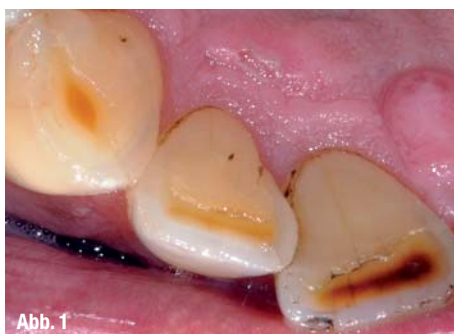
Abb. 1

metallkeramischen Implantatversorgung. Weiterhin fielen bei dem Patienten deutlich ausgeprägte Schliffacetten an den meisten Zähnen auf. Auf Nachfrage gab der Patient an, insbesondere nachts zu knirschen und zu pressen.

Abb. 1_Abrasionen im gesamten Gebiss.

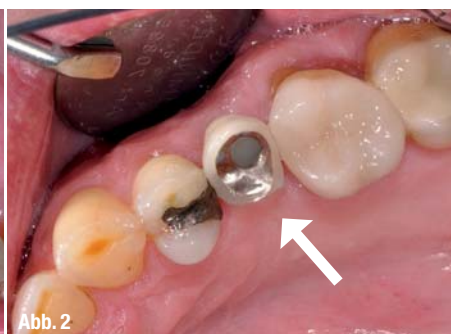
Abb. 2

Der 55-jährige Patient stellte sich in unserer Zahnklinik vor, da er seit einiger Zeit eine scharfe Kante im Bereich einer Implantatkrone im Oberkiefer in Regio 15 bemerkt habe. Die klinische Untersuchung ergab eine Fraktur der palatinalen Verblendung der

Abb. 2_Frakturierte Verblendung mit metallkeramischen Implantatversorgungen.

Zusammen mit dem Patienten wurde besprochen, eine Neuanfertigung der Implantatkrone aus einem für ihn besser geeigneten Material vorzunehmen. Dabei fiel die Wahl auf ein neues innovatives Material: einen zirkonverstärkten Hochleistungskunststoff (Tizian Zirkonverstärktes Komposit) der Firma Schütz Dental.

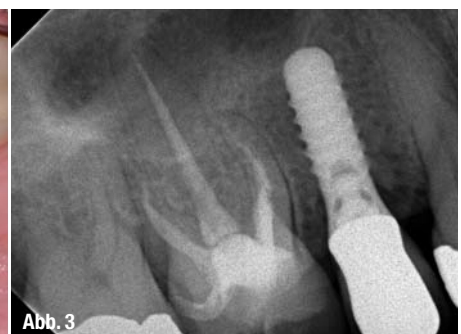
Abb. 3

Das im Juni 2010 inserierte Implantat wies einen unauffälligen Klopfeschall auf und zeigte keine Anzeichen einer periimplantären Entzündung. Das zur Sicherheit angefertigte Röntgenbild zeigte ebenfalls keine pathologischen Befunde.

Abb. 3_Zahnfilm Regio 15.

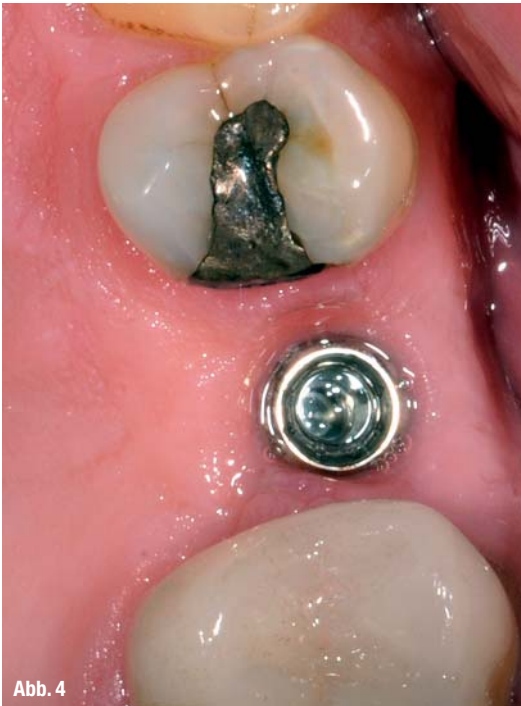
Abb. 4

Nach Entfernung der frakturierten Krone stellte sich folgende Situation mit reizlosen Schleimhautverhältnissen dar.

Abb. 4_ Situation nach Entfernung der alten Krone und Abformung.
Abb. 5_ Konventionelle Abformung mit Abformpfosten.

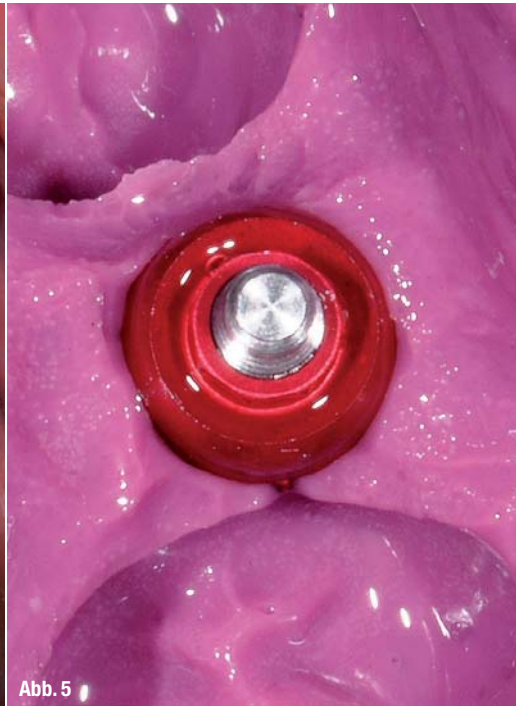
Abb. 5

Es erfolgte eine Abformung mittels eines perforierten individuellen Löffels und eines für das Implantat passenden Abformpfostens.

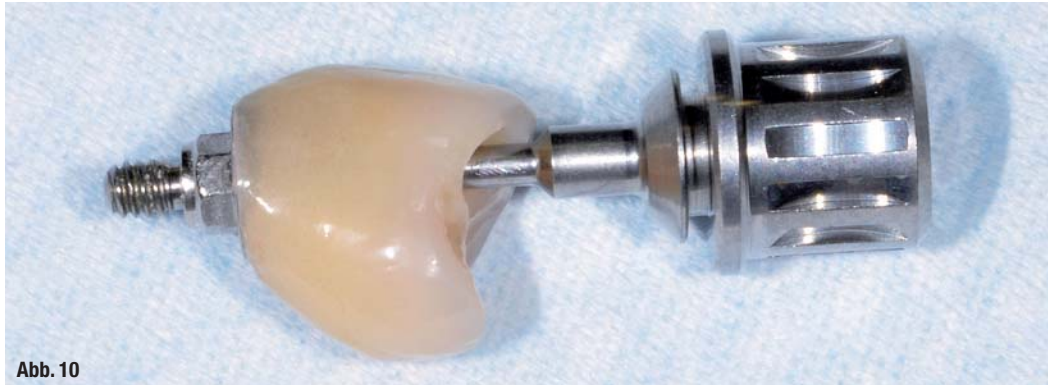
Abb. 10

konverstärktem Kunststoff gefräst. Anschließend wurde die Krone im Sinne der Cut-back-Technik verkleinert und mit einem Verblendkomposit versehen (dialog Occlusal, Schütz Dental). Die für eine Verschraubung vorgesehene Versorgung wurde mittels einer Klebebasis für vollkeramische Restaurationen verwirklicht.

Abb. 10_ Abutment mit Klebebasis und Krone, fertig zum Einschrauben.

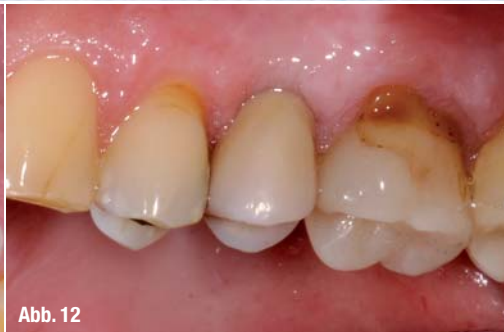
Abb. 12

Abb. 12_ Eingegliederte Restauration von lingual, fertig für das Verschließen des Schraubenkanals mit NanoPaq (Schütz Dental GmbH).

Der Verschluss des Schraubenkanals erfolgte, nach Schutz der Schraube, mit einem hochästhetischen Komposit (NanoPaq Komposit, Schütz Dental). Zuletzt wurde dem Patienten empfohlen, auch im Hinblick auf bereits bestehende keramische Restaurationen, eine Knirscherschiene anfertigen zu lassen.

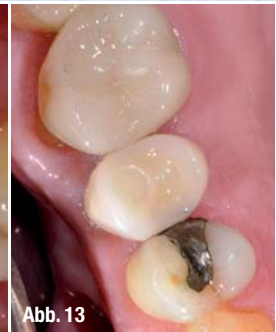
Abb. 13

Abb. 13_ Fertig eingegliederte Restauration.

Die Abschlussbilder zeigen die harmonische Integration der Restauration in die bestehende Situation. Die hervorragenden Materialeigenschaften bedeuten für den Patienten einen hohen Tragekomfort bei gleichzeitig hoher Stabilität und Haltbarkeit der Restauration.

Nun folgte die Anprobe der Krone mit Kontrolle der Approximalkontakte. Es war lediglich eine minimale Korrektur der Okklusion mit anschließender Politur erforderlich, dann wurde die Krone mit einem Drehmomentschüssel und einem Drehmoment von 35 Ncm definitiv eingegliedert.
