# Chairside-Herstellung einer komplexen prothetischen Versorgung

**Autoren:** Dr. Sergej Kochanov, Dr. Peter Schletter

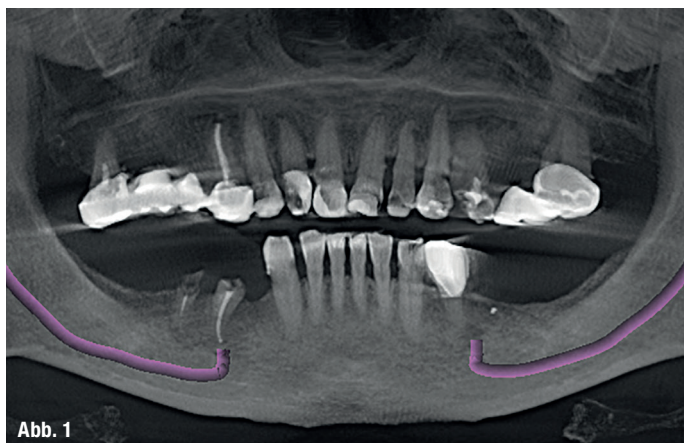
**Abb. 1:** DVT (digitale Volumentomografie) der Ausgangssituation.

Die Patientin konsultierte die Zahnarztpraxis mit dem Wunsch einer prothetischen Neuversorgung. Die digitale Volumentomografie zeigt die Ausgangssituation (Abb. 1). Durch den Verlust der Zähne im

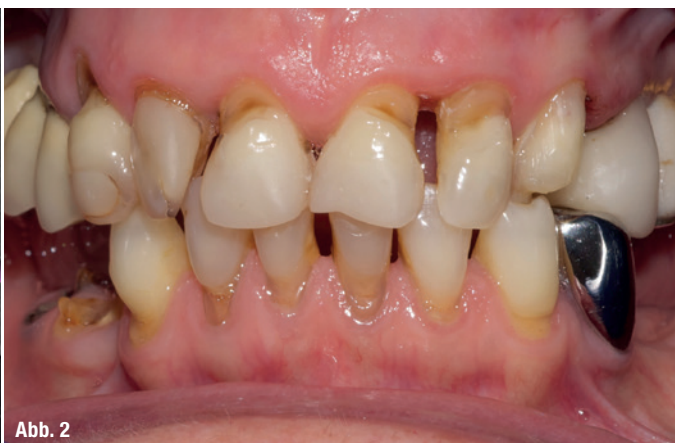
**Abb. 2:** Ausgangssituation.

Im ersten Schritt wurde der Zahn 23 nach minimalinvasiven Kriterien für ein Veneer präpariert (Abb. 2). Die physiologischen Okklusionskontakte blieben hierbei erhalten. Mit dem intraoralen Scanner (CEREC

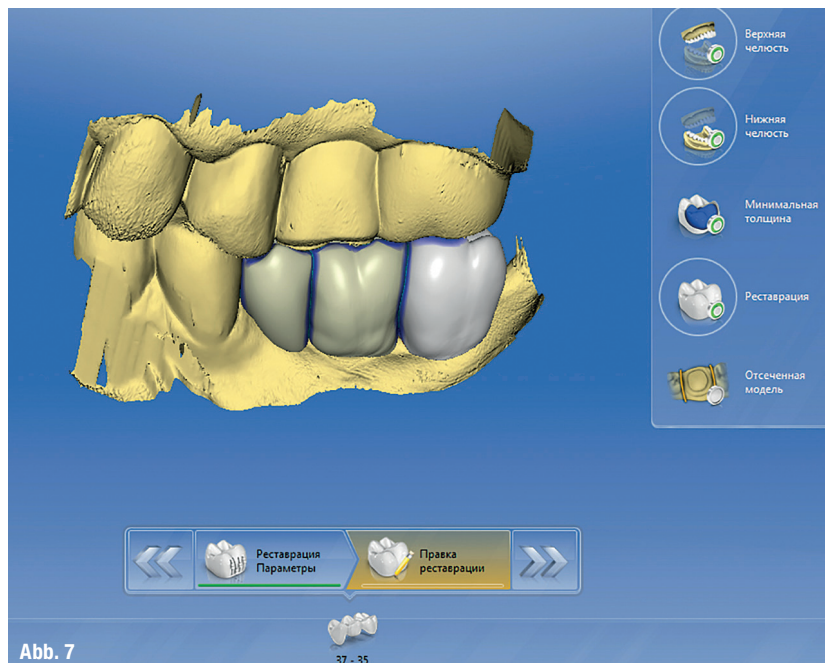
**Abb. 7:** Konstruktion einer vollanatomischen Brücke für die implantatprothetische Versorgung im Unterkiefer.

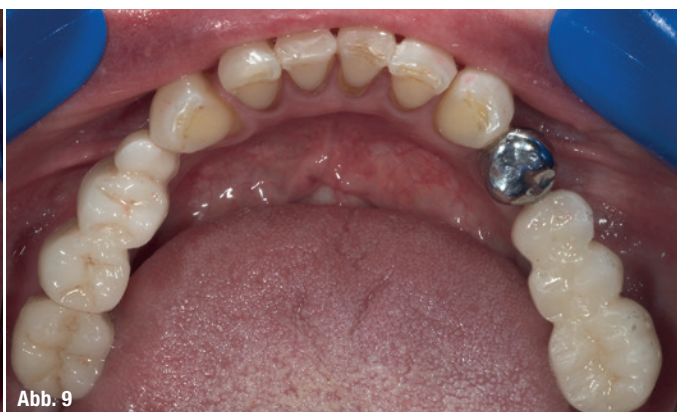
**Abb. 8 und 9:** Die VITA Rapid Layer Technology-Brücken wurden nacheinander eingegliedert.
