# Röntgen up to date: Analog oder digital?

## Ein klinischer Erfahrungsbericht zur DVT

Priv.-Doz. Dr. Andreas Bindl, Dr. Daniel Wolf/Zürich, Schweiz

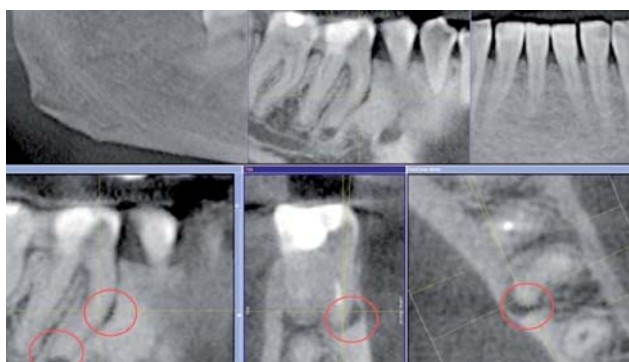
**Abb. 8:** Diagnose einer Perforation der mesialen Wurzel des Zahnes 46 sowie einer apikalen Aufhellung (rote Markierung).

Mithilfe einer DVT-Aufnahme ist es möglich, die Prognose von fraglichen Zähnen besser abzuschätzen. In Abbildung 8 ist an Zahn 46 im bukkalen Bereich der mesialen Wurzel auf der Hälfte der Wurzellänge in allen Schnittebenen eine Osteolyse sichtbar. Der Wurzelkanal ist in diesem Bereich stark gekrümmt. Da der Zahn endodontisch vorbehandelt war, besteht die große Wahrscheinlichkeit einer früheren Perforation. Diese Information ist wichtig für die Revisionsbehandlung, da der Behandler schon im Vorfeld weiß, wonach er suchen muss und in diesem Bereich besonders vorsichtig arbeiten kann. In diesem Fall wurde die Perforation unter dem Mikroskop dargestellt und mit MTA verschlossen.
