# Das zertifizierte DENTSPLY Endo-Resto System in der Praxis

## Falldarstellung anhand eines Revisionsfalles

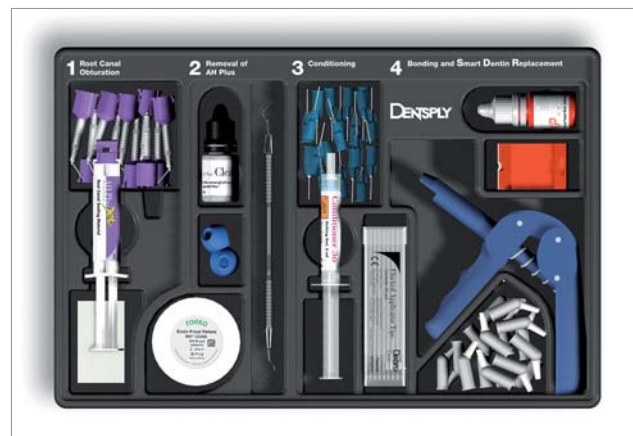
Abb. 1: Das Endo-Resto System.

Mit dem DENTSPLY Endo-Resto System ist nun ein postendodontisches Behandlungssystem auf den Markt gekommen, in dem alle Materialkomponenten für eine sichere postendodontische adhäsive Versiegelung der Wurzelfüllung aufeinander abgestimmt sind. Das Endo-Resto System als Komplettlösung (Abb. 1) ermöglicht die Reinigung der endodontischen Kavität nach der Wurzelkanalbehandlung, indem diese von Resten des AH Plus Sealers mit dem AH Plus® Cleaner befreit wird. Als weiterer Schritt werden anschließend der Kavitätenboden und die Wände adhäsiv mit einem dünnfließenden Komposit (SDRTM) bakteriendicht versiegelt.

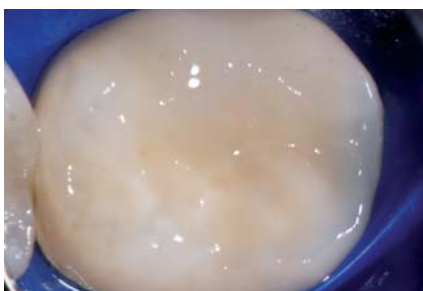
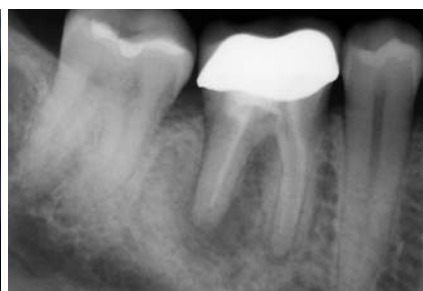
Abb. 2: Ausgangssituation. – Abb. 3: Ausgangsröntgen – vierter Kanal. – Abb. 4: Trepanation.

Nach Anlegen von Kofferdam wurde die Keramikverblendkrone trepaniert. Im Pulpenkavum zeigte sich eine schmierig-gangränöse Masse vermengt mit Sealer und Guttaperchaüberständen aus der alten Wurzelkanalfüllung begleitet von einem Foetor (Abb. 4). Nach Reinigung und Spülung mit Hypochlorid konnten vier Kanäleingänge dargestellt werden. Der distolinguale Kanal war unbehandelt. Das alte Wurzelfüllmaterial wurde vollständig entfernt. Alle vier Kanäle konnten bis zur apikalen Konstriktion instrumentiert werden und wurden in einer Hybridtechnik aus Handfeilen und dem ProTaper® System aufbereitet (Abb. 5). Es folgten schallaktivierte Spülungen mit Hypochlorid und eine medikamentöse Einlage mit Kalziumhydroxid. Die Zugangskavität wurde adhäsiv verschlossen (Cavit, XP Bond und SDR). Nach sechs Wochen stellte sich der Patient völlig beschwerdefrei zur Wurzelfüllung vor. Nach seinen eigenen Angaben war die Fistel bereits etwa drei Tage nach der letzten Behandlung verschwunden.

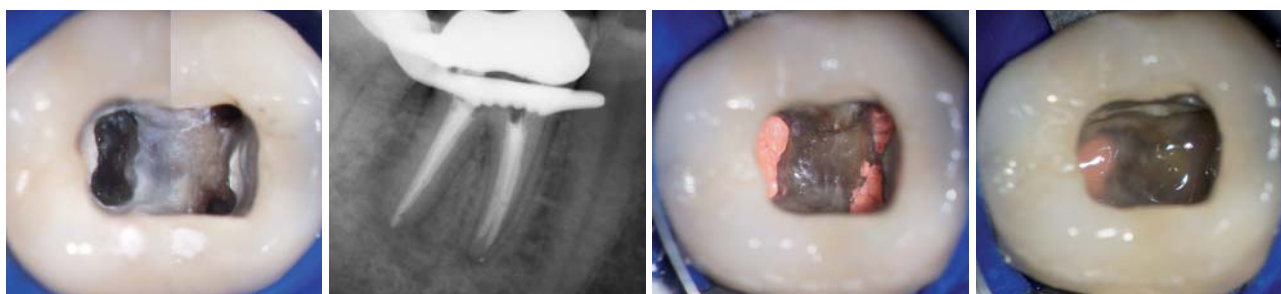
**Abb. 5:** Die vier aufbereiteten Kanäle. – **Abb. 6:** Kontrolle der Wurzelfüllung. – **Abb. 7:** Wurzelfüllung. – **Abb. 8:** Versiegelung Pulpenboden.

Unter Kofferdam wurde der adhäsive Verschluss wieder entfernt. Es folgte eine nochmalige ausgiebige schallgestützte (Endoaktivator) Spülung mit Hypochlorid, EDTA und CHX mit anschließender Kanaltrocknung. Gefüllt wurde thermoplastisch mittels vertikaler Kompaktion mit Guttapercha und AH Plus. Die Wurzelfüllung wurde röntgenologisch kontrolliert (Abb. 6). Dabei zeigte sich radiologisch bereits eine Reduktion der apikalen und interradikulären Transluzens.

Nach der röntgenologischen Kontrolle der Wurzelfüllung wurde die Guttapercha an allen vier Kanälen etwas unterhalb des Kanäleinganges abgetrennt. Es wurde darauf geachtet, dass keine Guttaperchareste am Kavitätenboden oder an den Wänden verblieben (Abb. 7).

Mit kleinen in AH Plus Cleaner getränkten Schaumstoffpellets (Roeko Endo Frost Pellets) wurde die gesamte Kavität von Sealerresten gereinigt. Der AH Plus Cleaner ist speziell für die Entfernung von AH Plus entwickelt. Der Reinigungsvorgang wird so lange wiederholt, bis die milchig-weiße Schicht verschwunden ist. Es wird ausgiebig mit dem Wasserspray gespült. Anschließend erfolgt das Anätzen des Pulpenbodens und der Zugangstrepanation mit Phosphorsäure (DeTrey Conditioner) für 15 Sekunden. Wieder wird gespült, um alle Etchingreste vollständig zu entfernen. Nach dem Trocknen wird XPBond® mit einem Applikator aufgetragen und nach einer Einwirkzeit von 20 Sekunden für ca. fünf Sekunden verblasen. Es sollten

keine Flüssigkeitsüberschüsse in der Kavität verbleiben und das Dentin nicht übertrocknet werden. Anschließend wird XPBond für zehn Sekunden lichtgehärtet. Nun erfolgt die Applikation einer dünnen Schicht von SDR, das sich dank der langen Metallkanüle an der Compula sehr gezielt auch auf die Kanäleingänge auftragen lässt. Die ausgesprochen gute Fließfähigkeit von SDR bewirkt, dass sich das Material meistens schon von selbst gleichmäßig verteilt (Abb. 8). Sollte doch einmal eine kleine Luftblase entstanden sein, kann diese mit einer Sonde entfernt und das SDR gleichmäßig verzogen werden. Die erste Schicht wird mit der Polymerisationslampe 20 Sekunden gehärtet. Die hohe Transparenz von SDR ermöglicht auch in tiefen Kavitäten eine gute Aushärtung in Schichten bis zu 4 mm. Da das Material nicht für den okklusionstragenden Bereich geeignet ist, erfolgt der definitive Verschluss im okklusalen Bereich immer mit einem beliebigen Universalkomposit auf Methacrylatbasis.
