# Sichere Instrumentenentfernung aus dem Wurzelkanal

■ Mit dem neuen Piezo Scaler Tigon+ bietet W&H ein klinisches Hilfsmittel, das sich den Bedürfnissen von Arzt und Patient optimal anpasst. Die Vorteile des Tigon+ werden anhand eines konkreten Fallbeispiels erläutert.

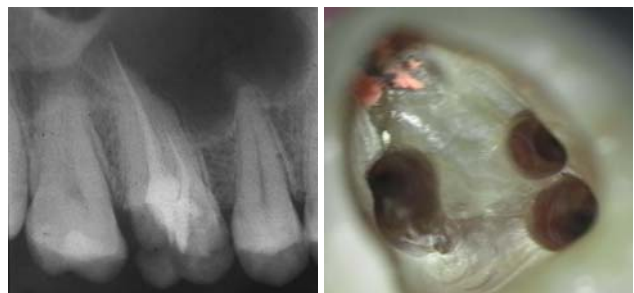
Mittels Röntgenaufnahme lässt sich ein frakturiertes Instrument in mb1 vermuten. Des Weiteren scheint es, als sei der distale Wurzelkanal sowie der mb2 nicht abgefüllt worden, was sich zu einem späteren Zeitpunkt der Behandlung bestätigen sollte. Der Patient wurde vom vorbehandelnden Zahnarzt über die Fraktur nicht aufgeklärt.

**Abb. 1:** Ausgangsröntgenbild des insuffizient gefüllten Zahnes 16. – **Abb. 2:** Darstellung aller Wurzelkanaleingänge. Die palatinale Wurzelfüllung wird belassen, da sie für gut befunden wird.

Nach erfolgter Information über die vermutete Prognose unternehmen wir den Versuch, das frakturierte Instrument darzustellen. Nach Entfernung der Aufbau- füllung werden die Kanaleingänge dargestellt (Abb. 2). Es zeigt sich, dass neben dem distovestibulären Kanal auch ein vierter Kanal (mb2) vorhanden ist. Die Darstellung der Wurzelkanaleingänge erfolgt in unserem Haus mit dem Aufsatz 1R des Tigon+. Dank der Abwinkelung

des Instruments profitiert man von einer sehr guten Sicht auf die Behandlungsstelle. Zudem erlaubt es ein schnelles und gezieltes Abtragen von Dentin, ohne dabei den Zahn unnötig zu schwächen.
