## Pink Spot – Was nun?

Dr. Anne Jacobi

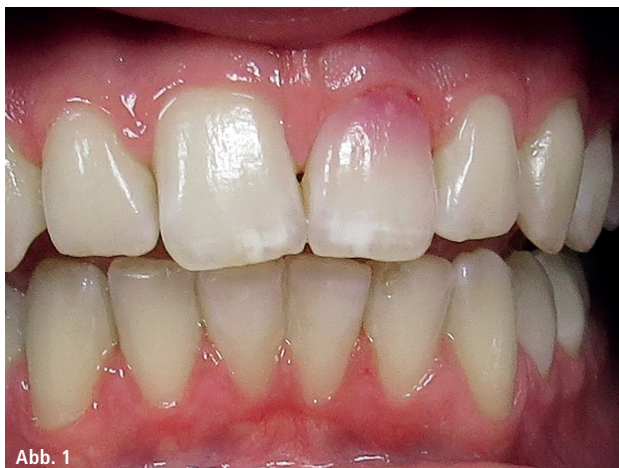
**Abb. 1:** „Pink tooth of Mummy“ als Zufallsbefund. – **Abb. 2:** Zahnfilm 21 runde/ovale symmetrische Erweiterung des Wurzelkanals mit Durchbruch durch den Schmelz distal.

Der Patient war symptomlos und beschwerdefrei. Der extraorale Befund war unauffällig. Es besteht ein kariesfreies Gebiss. Intraoral imponierte eine pinke Einfärbung im zervikalen Bereich des Zahnes 21 (Abb. 1). Diese fiel dem Patienten selbst erst auf, nachdem er von zahnärztlicher Seite darauf hingewiesen worden war, da die Oberlippe den Zahnhals selbst beim Lachen bedeckt. Der Zahn reagierte positiv auf die Sensibilitätsprüfung mittels Kältemittel. Der Zahn war nicht perkussionsempfindlich. Beim vorsichtigen Sondieren der Zahnoberfläche konnte ein Einbruch der Zahnhartsubstanz auf Höhe der marginalen Gingiva ertastet werden.

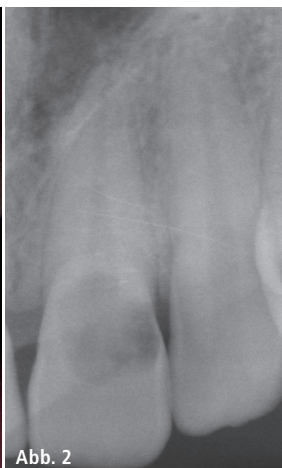
Auf dem angefertigten Zahnfilm Regio 21 (Abb. 2) zeigt sich eine transluzente runde bis ovale Zone im zervikalen Anteil der Zahnkrone. Das Pulpenkavum erscheint im koronalen Anteil oval symmetrisch erweitert mit einem Durchbruch der Zahnhartsubstanz unterhalb des distalen Approximalkontaktes. Der Parodontalspalt scheint nicht erweitert, es besteht keine apikale Veränderung. Hierzu passt auch die unauffällige Reaktion beim Sensibilitätstest.

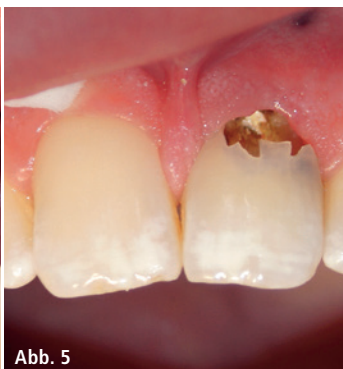
**Abb. 4:** Palatinaler Zugang zum Wurzelkanal. – **Abb. 5:** Zervikaler Durchbruch der internen Resorption nach der groben Exkavation. – **Abb. 6:** Gesäuberte und ausgeräumte „Resorptionslücke“. – **Abb. 7:** Messaufnahme mit Feile in situ. Nach dem Bild wurde die Länge korrigiert um +1 mm.

und des Schmelzes nach vestibulär auf (Abb. 5). Erst nach vollständiger Entfernung des Resorptionsgewebes kam die Blutung zum Stillstand (Abb. 6).

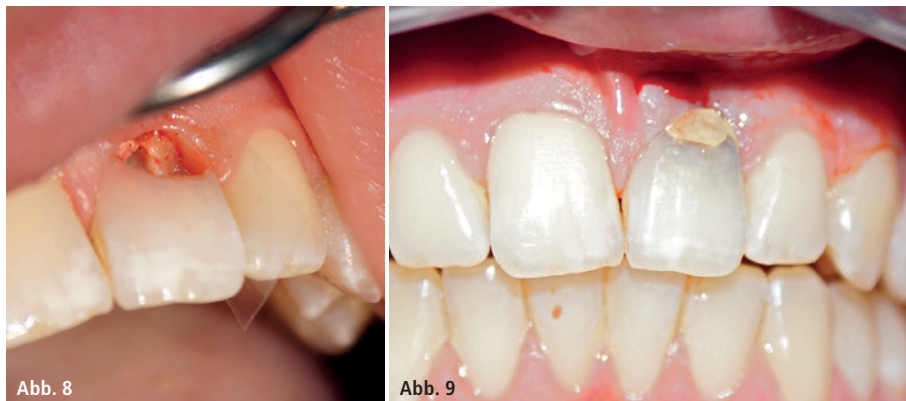
**Abb. 8:** Insuffiziente Trockenlegung zur konservierenden Versorgung des Zahnes mit SÄT. – **Abb. 9:** Provisorischer Verschluss der Kavität mit Cavit (3M ESPE).

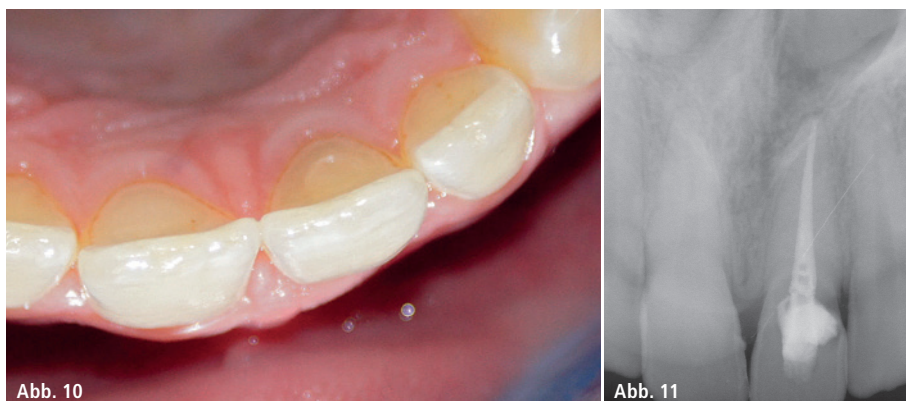
**Abb. 10:** Inzisalansicht des Zahnes und der mit Komposit verschlossenen Trepanationsöffnung. – **Abb. 11:** Radiologische Kontrolle der Wurzelfüllung mit definitivem Verschluss.

Um zunächst eine schnelle ästhetisch akzeptable Lösung herbeizuführen (einen Tag vor Heiligabend), wurde der Zahn mit einem Komposit (Filtek™ Supreme XTE Universal Composite, 3M ESPE) mittels Säure-Ätz-Technik von palatinal und vestibulär rekonstruiert (Abb. 10). Das postoperative Röntgenkontrollbild zeigt die homogene bis apikal reichende Wurzelfüllung und die Ausdehnung der Resorptionslakune durch den röntgenopaken Kunststoff (Abb. 11). Fraglich war, ob der subgingival gelegene Defekt Reizungen der marginalen Gingiva verursachen würde.

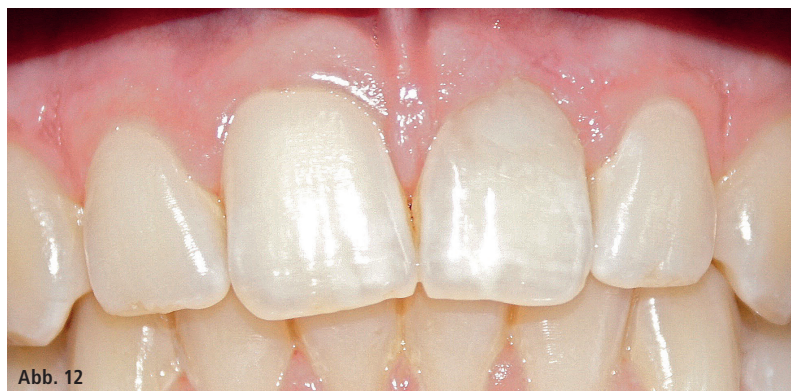
Abb. 12

In der Nachkontrolle drei Wochen später zeigten sich reizlose Verhältnisse (Abb. 12). Der Zahn war klinisch und röntgenologisch symptomfrei. Von der Oberlippe ohnehin kaschiert ist der Patient zufrieden (Abb. 13). Der Zahn ist sicherlich frakturgefährdet, sodass noch über eine Versorgung mit einem Stift diskutiert werden kann. Sollte sich in weiteren Kontrollen eine Irritation der marginalen Gingiva oder ein sonderbarer Füllungsrand basal herausstellen, wurde dem Patienten zur Freilegung und Trockenlegung der Perforationsstelle mit einem Lappen, ggf. zusammen mit einer Kronenverlängerung, geraten.

**Abb. 12:** Frontalansicht des mit Komposit versorgten Zahnes drei Wochen postoperativ, zufriedenstellendes Ergebnis, reizlose Verhältnisse. – **Abb. 13:** Frontalansicht, die Lippe kaschiert den rekonstruierten Bereich.
