## Langzeitstabile Restauration stark verfärbter Frontzähne

Prof. Dr. Daniel Edelhoff

Anhand eines Patientenfalls wird die Restauration von zwei mittleren Schneidezähnen des Oberkiefers durch Bleichmaßnahmen, Insertion von Glasfaserstiften des Typs DT ILLUSION™ XRO® SL mit plastischen Aufbauten aus Komposit und die anschließende Versorgung mit 360°-Veneers auf der Basis von Glaskeramik dargestellt und nach sieben Jahren klinischer Tragedauer dokumentiert.

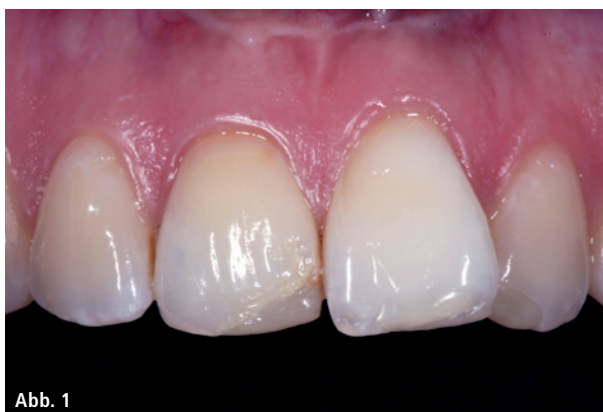
Abb. 1

erheblichen ästhetischen Beeinträchtigungen, die durch das Erscheinungsbild seiner Zähne hervorgerufen würden (Abb. 1). Nach Auswertung des klinischen Befundes und des Röntgenbefundes wurden dichte und lege artis ausgeführte Wurzelkanalfüllungen an den Zähnen 11 und 21 diagnostiziert. Es waren keine Wurzelkanalstifte vorhanden. Die ausgedehnten Kompositfüllungen beider Zähne zeigten jedoch

**Abb. 1:** Ausgangssituation Frontalansicht. Stark beeinträchtigtes ästhetisches Erscheinungsbild durch extreme Verfärbungen und Stellungenanomalien der zentralen Schneidezähne des Oberkiefers. – **Abb. 2:** Ausgangssituation in Palatinalansicht. Neben Randundichtigkeiten ist auch Sekundärkaries unter den seit mehr als fünf Jahren bestehenden Kompositfüllungen erkennbar.

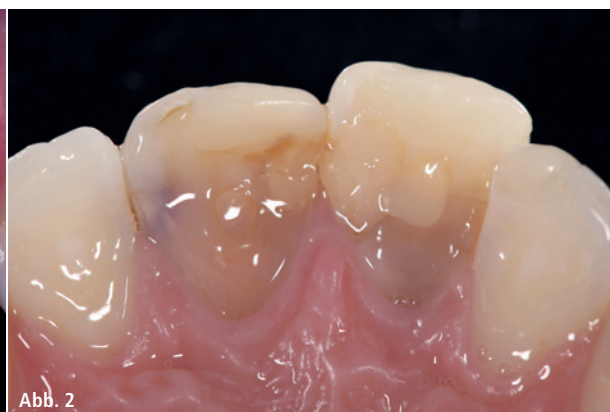
Abb. 2

Undichtigkeiten und sich darunter entwickelnde Sekundärkaries (Abb. 2). Der Patient gab an, dass die Füllungsbehandlungen der betroffenen Schneidezähne bereits mehr als fünf Jahre zurücklagen. Die besonderen Herausforderungen bei dieser Ausgangssituation bestanden in dem Wunsch des Patienten nach einer zeitnahen Verbesserung der ästhetischen Beeinträchtigungen und somit der Wiederherstellung einer adäquaten Zahnfarbe und -stellung sowie der möglichst dauerhaften Stabilisierung der Restzahnharthartsubstanz.

Vor der definitiven Therapieplanung wurden die insuffizienten Kompositfüllungen an den beiden Frontzähnen ausgetauscht und dabei die Sekundärkaries entfernt. Dies war eine wichtige Voraussetzung, um einen klaren Überblick über den Destruktionsgrad der Zähne zu gewinnen und eine mögliche Kontamination der beiden Wurzelkanäle durch Mikroorganismen infolge der über Jahre bestandenen insuffizienten und undichten Füllungen ausschließen zu können. Da beide Wurzelkanalfüllungen im Bereich der Schmelz-Zement-Grenze durch separate adhäsive Füllungen dicht abgedeckt waren, wurde auf eine Revision der Kanäle verzichtet. Der Patient und das Behandlungsteam legten sich nach einer ersten labortechnischen und klinischen Analyse auf folgenden Therapieplan fest: Zunächst sollte durch ein diagnostisches Wax-up eine Korrektur der Fehlstellung (Engstand) und der bestehenden Zahnproportionen erfolgen. Durch interne Bleichmaßnahmen sollten die betroffenen Zähne in der Vorbehandlungsphase auf einen mit der umgebenen Bezahnung harmonisierenden Helligkeitswert eingestellt werden. Der postendodontische Aufbau sollte in der Adhäsivtechnik und aufgrund der ausgeprägten Defekte mithilfe von glasfaserverstärkten Stiften in der direkten Technik erfolgen. Zur definitiven Restauration der stark geschädigten Frontzähne sollten 360°-Veneers auf der Basis von Glaskeramik eingesetzt werden.

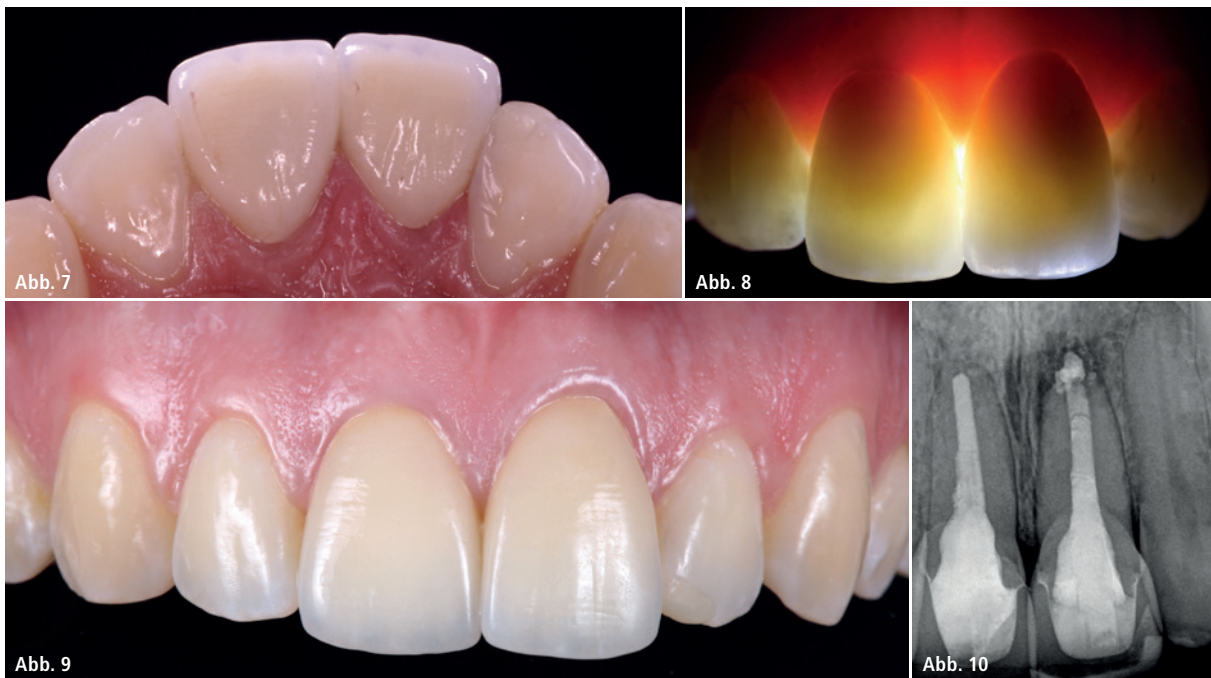
**Abb. 7:** Palatalansicht der Einprobe der Full-Veneers (360°, zirkuläre Veneers) aus Glaskeramik. Die darunter liegenden Pfeilerzähne konnten selbst bei minimaler Schichtstärke hervorragend maskiert werden. – **Abb. 8:** Durchlichtaufnahme der Oberkiefer-Frontzähne nach der Fertigstellung und Eingliederung. Durch die Kombination des DT Posts mit transluzenten Aufbaumaterialien und glaskeramischen Veneers konnte eine den natürlichen Zähnen entsprechende Lichttransmission erzielt werden. – **Abb. 9:** Nachuntersuchung sieben Jahre nach Eingliederung. Es zeigt sich auch nach sieben Jahren eine ästhetisch und funktionell höchst zufriedenstellende Situation (Zahntechniker: ZT Oliver Brix, Bad Homburg). – **Abb. 10:** Zahnfilmkontrollaufnahme nach siebenjähriger Tragedauer. Es zeigt sich eine dichte Struktur der Stiftverankerung sowie ein Überschuss des Wurzelfüllmaterials an Zahn 21.

flächen mithilfe von Reinigungsbürsten und einer fluoridfreien Reinigungspaste (Zircate, Dentsply Sirona) von Resten des Bondings befreit. Zur Kontrolle der Form- und Farbgebung wurden die Restaurationen mit einem eingefärbten Glycingel einprobiert. Damit konnte bereits eine perfekte Maskierung der Pfeilerzähne erreicht werden, die sich in einem vom Untergrund unabhängigen einheitlichen Erscheinungsbild darstellte (Abb. 7).

Durch die Kombination transluzenter Aufbaumaterialien mit glaskeramischen Veneers konnte eine den natürlichen Zähnen entsprechende Lichttransmission erzielt werden (Abb. 8). Bei der abschließenden Überprüfung der funktionellen und ästhetischen Parameter war das Endergebnis über-
